Plano Municipal de Saneamento Básico de Lagoa Santa

Entrega do Produto 2 – Diagnóstico da situação de
Saneamento Básico do município de Lagoa Santa

Contratante: Prefeitura Municipal de Lagoa Santa

Contratada: SHS Consultoria e Projetos de Eng. Ltda. EPP

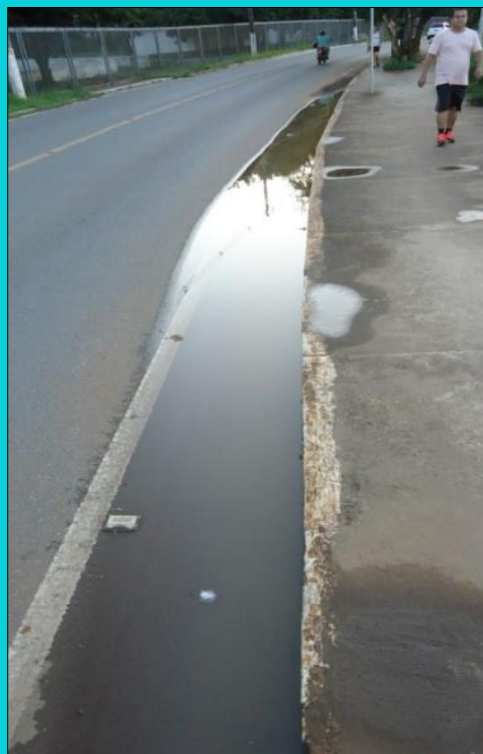
Ausência de estrutura de microdrenagem ocasionando carreamento de asfalto e erosão das vias.

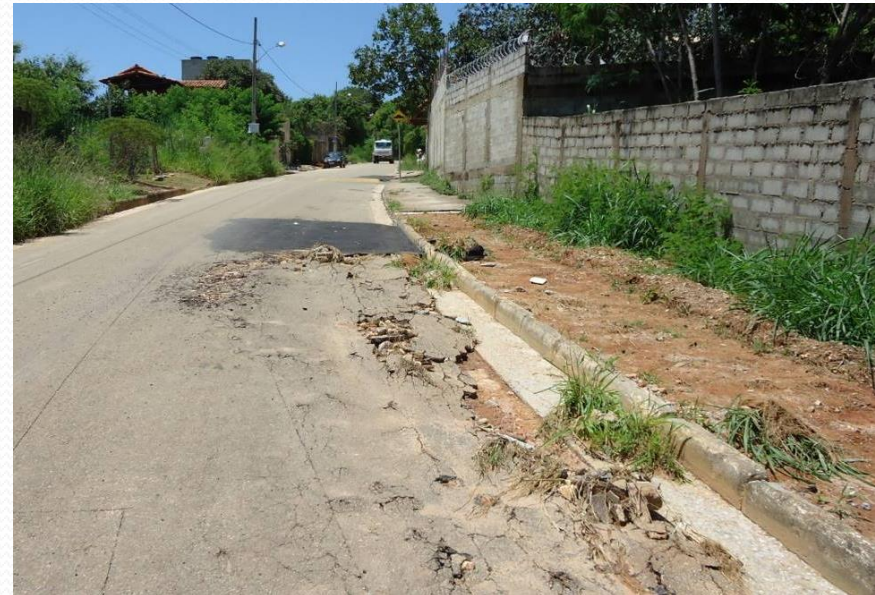
Não tem dispositivos de coleta mais profunda (bocas de lobo e galerias).

O escoamento superficial vai impactar as estruturas localizadas a jusante (alagamentos, enxurradas, carreamento de solos e de pavimentação).

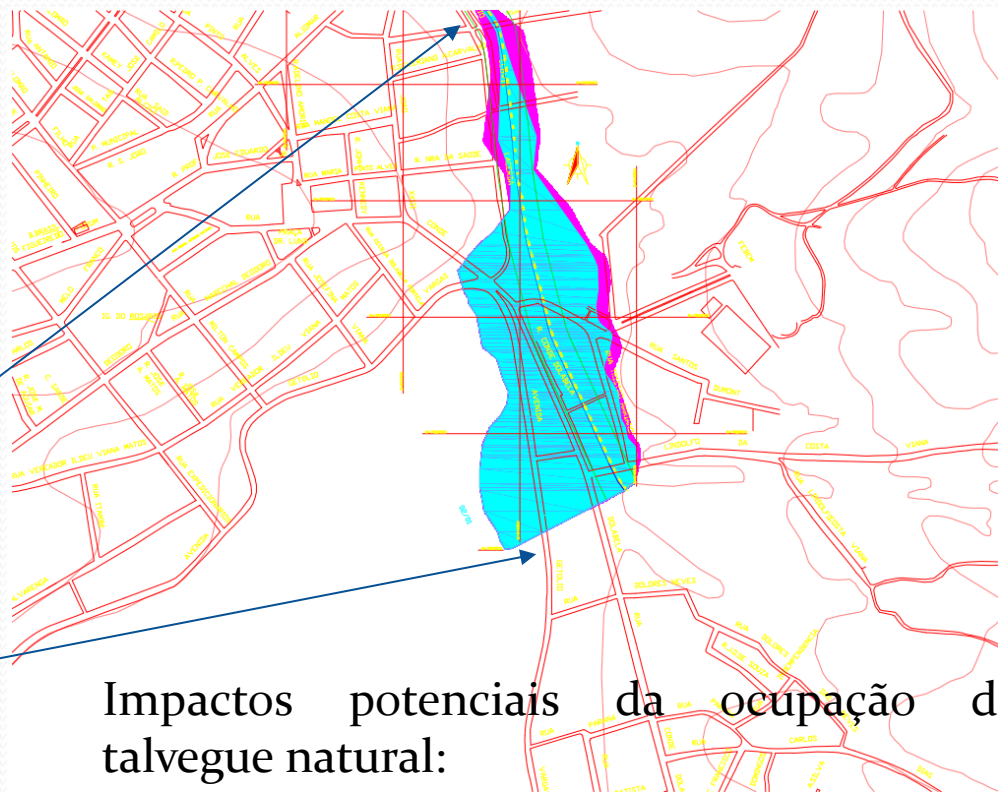
Na região do entroncamento do canal e lançamento da Lagoa (vertedouro), ocorre inundação

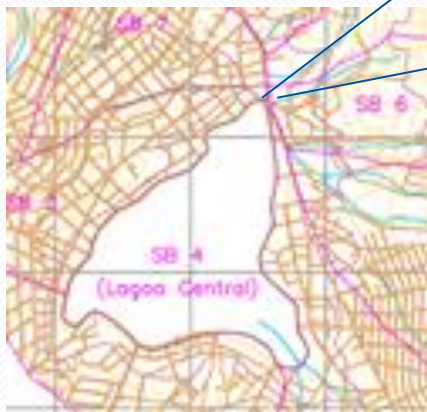
Impactos potenciais da ocupação do talvegue natural:

- Estrutura apresentar problemas de escoamento (na saída).
- Diminuir a contribuição de águas formadoras da lagoa.

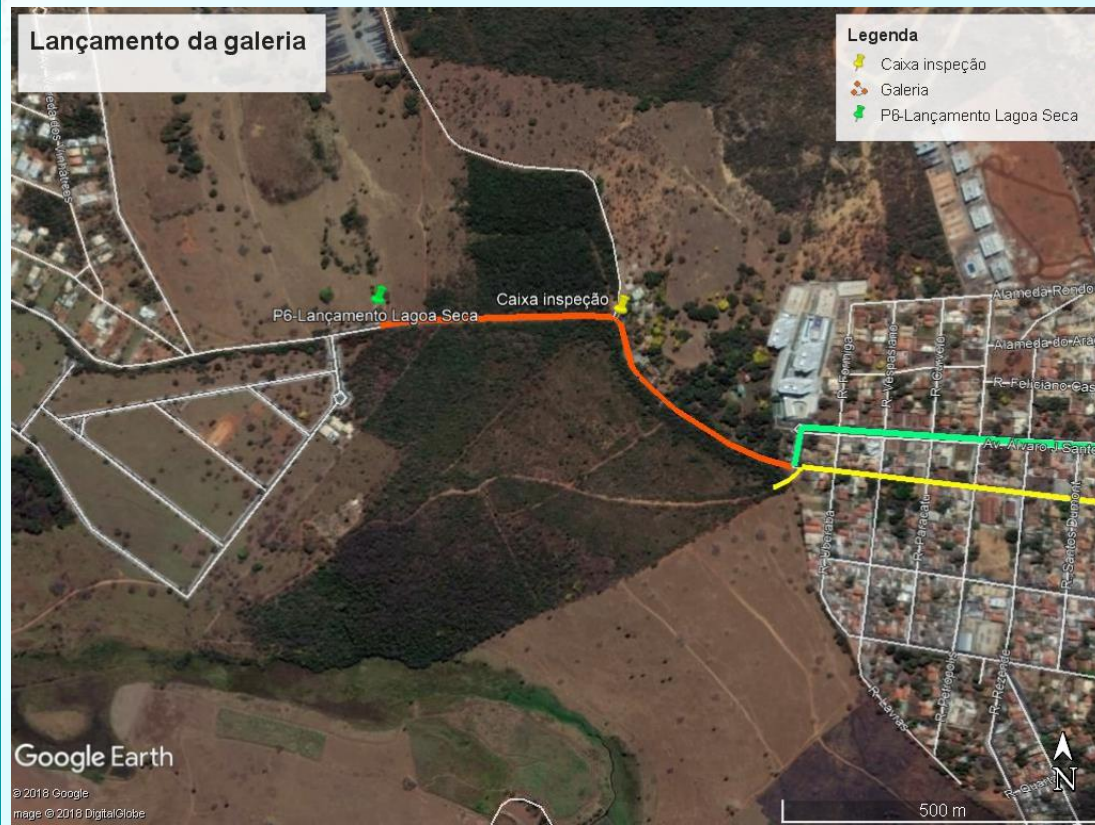
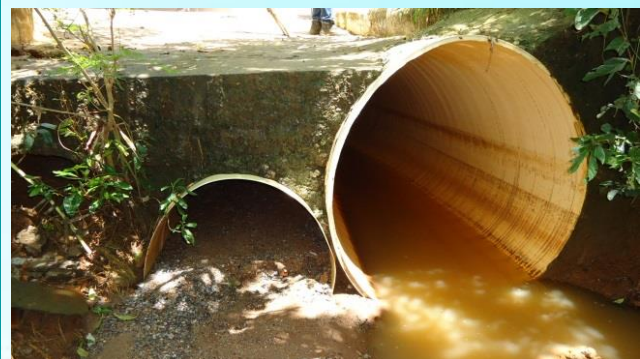
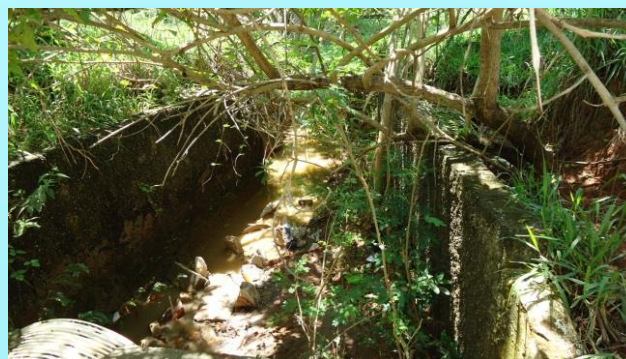
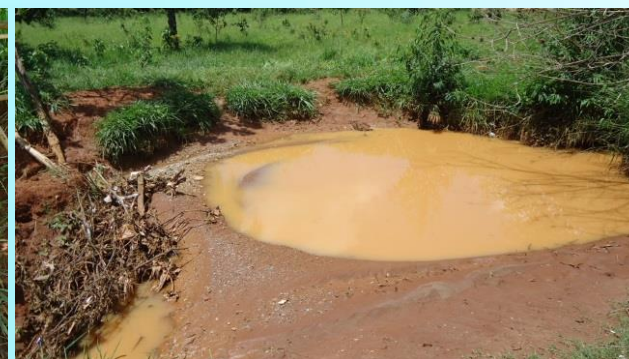
Bacia do Córrego Lagoinha

Exemplo de uma galeria com lançamento sem dissipador, assoreamento e erosão do curso hídrico/talvegue.

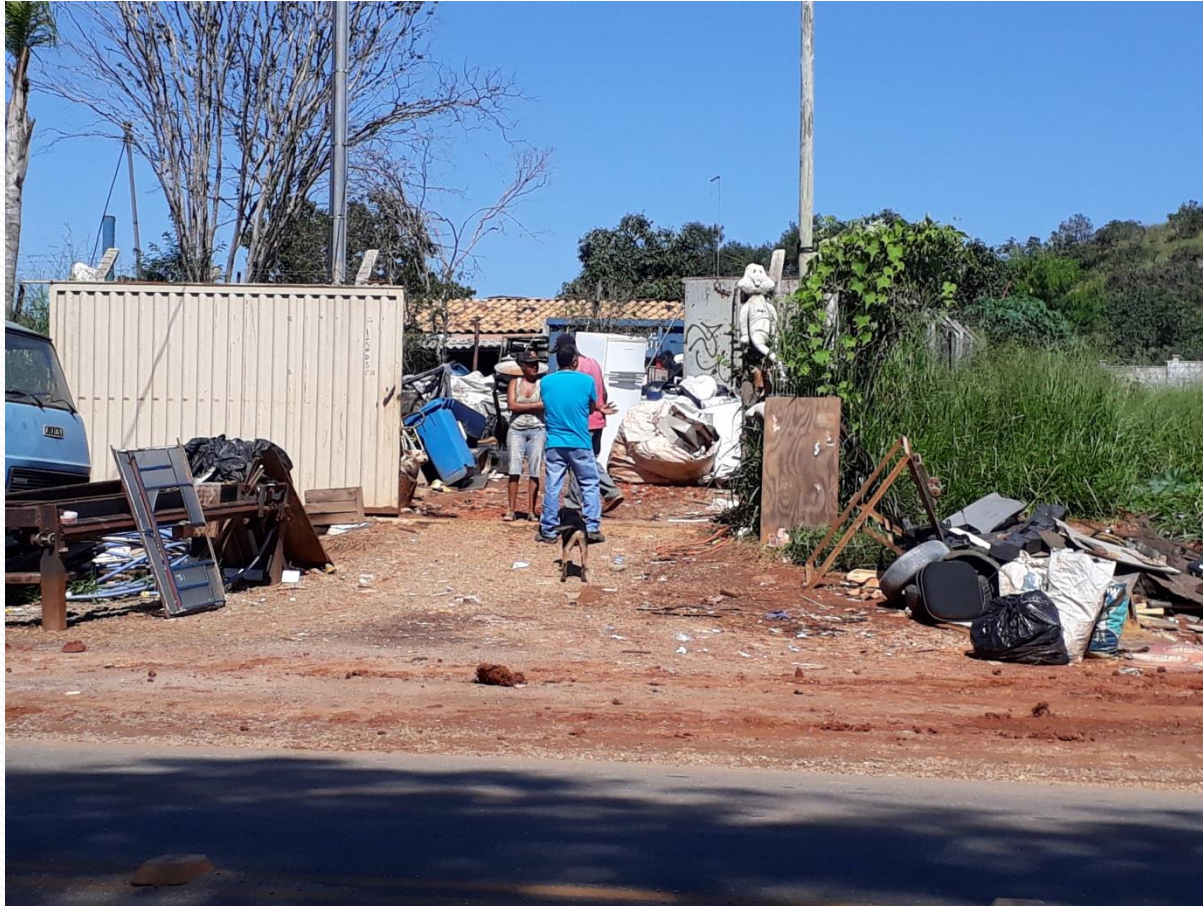
- Catador irregular de recicláveis
- Material armazenado a céu aberto
