**PLANO MUNICIPAL DE SANEAMENTO BÁSICO DE
LAGOA SANTA - MG**

Concorrência Pública nº 005/2017

Produto 2 – Diagnóstico da Situação do Saneamento Básico

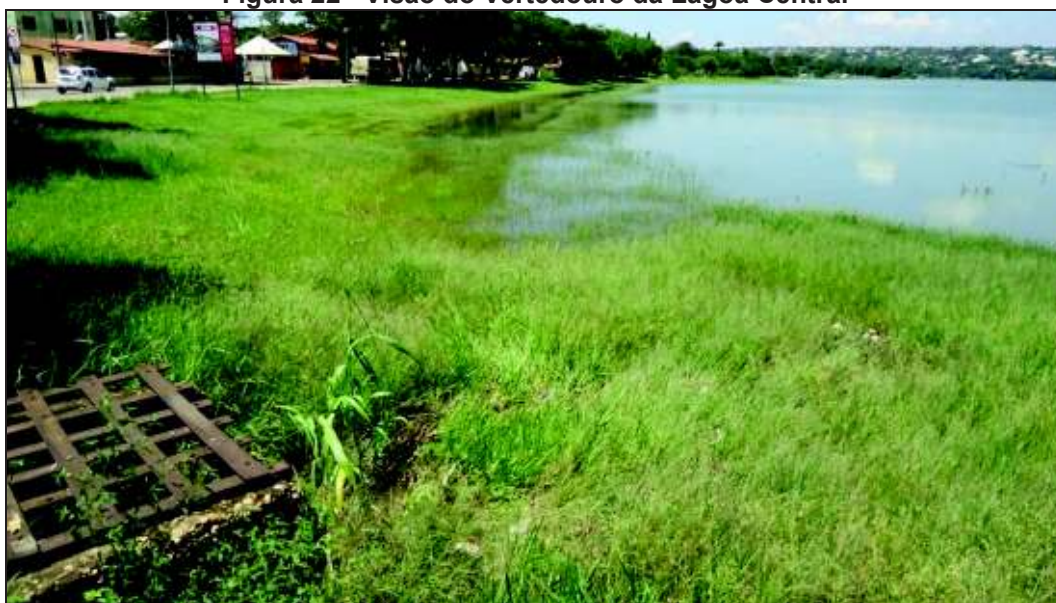
Figura 22 - Visão do Vertedouro da Lagoa Central

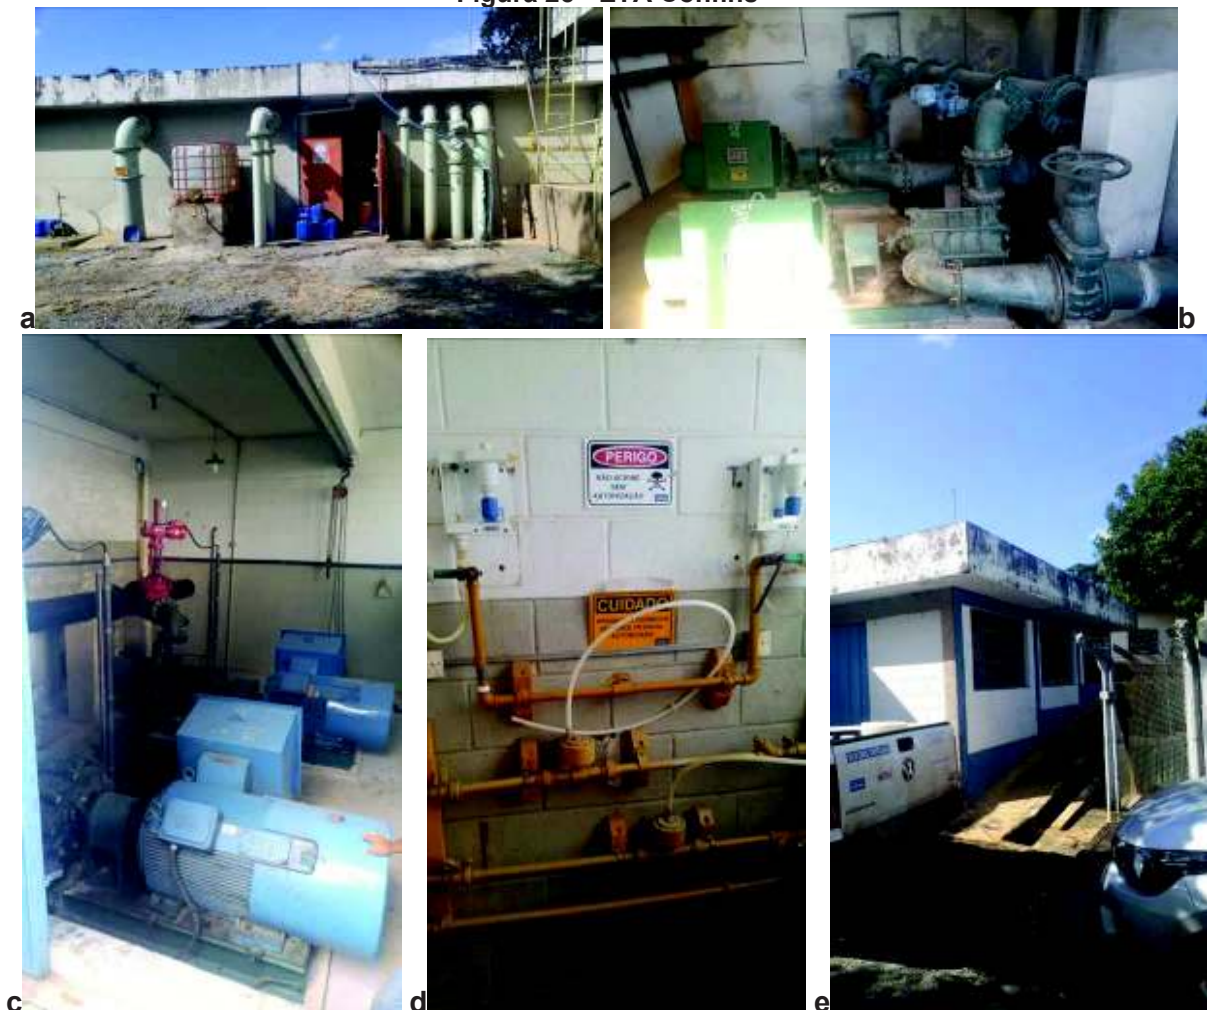
Figura 25 - ETA Confins

A partir da ETA/EEAT Confins/Aeroporto seguem duas linhas adutoras paralelas, uma de 250 mm e outra de 300 mm, por uma extensão de 1905 m. Deste ponto partem 3 derivações, uma para o Reservatório do Aeroporto, uma para o Distrito Industrial (diâmetro de 150 mm) e outra com diâmetro de 300 mm e extensão de 6825 m, para a cidade de Lagoa Santa. Desta última, partem duas derivações: uma que atende ao

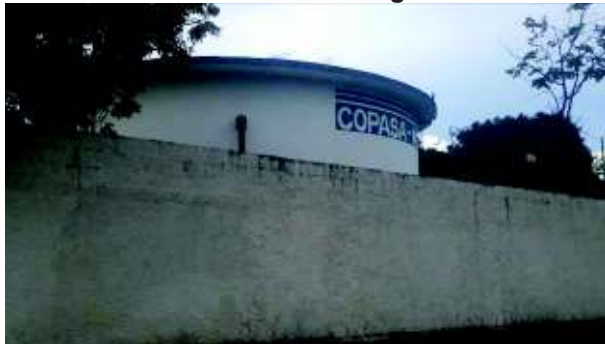
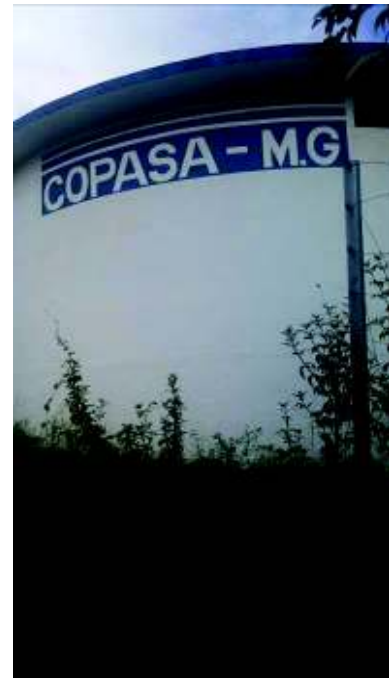
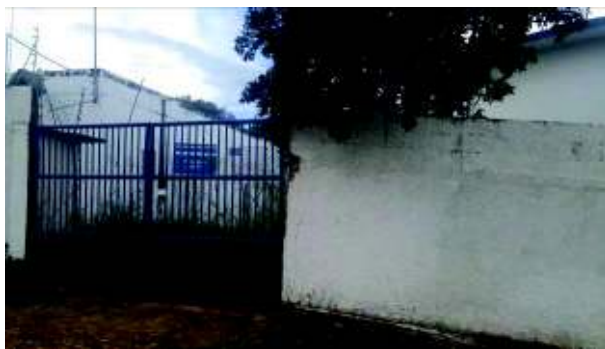
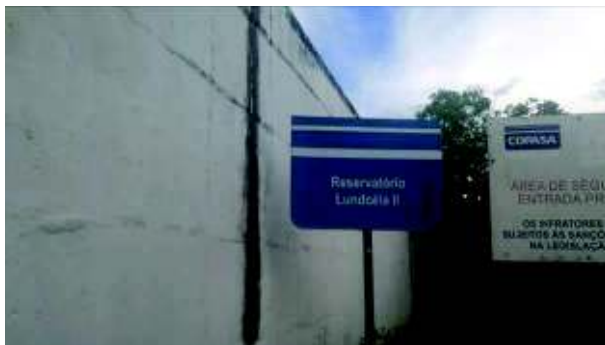
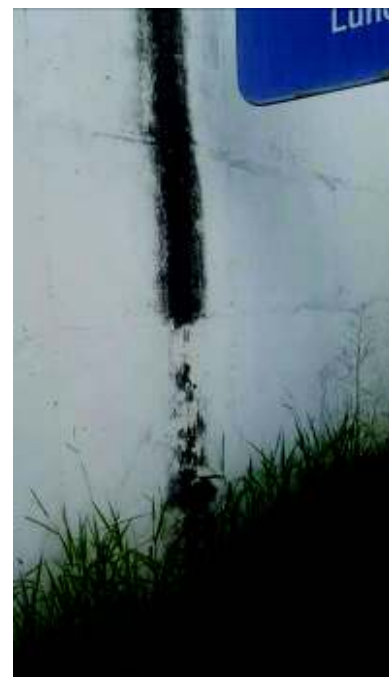
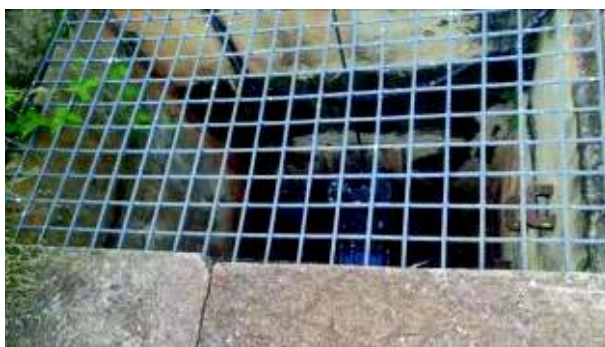
Figura 26 - Reservatórios Lundúcia I e II

Nome	Capacidade (m ³)	Coordenada (UTM)	Foto
Lundcéia I e II	2 x 1.000 = 2.000	614.898 m O 7.828.690 m S	Figura 26
Bela Vista II	30	614.116 m O 7.827.967 m S	Figura 27
Residencial Lagoa Santa I e II	30 + 50 = 80	614.234 m O 7.828.939 m S	Figura 28
Morro do Cruzeiro (3R)	20 + 30 + 50 = 100	617.445 m O 7.830.874 m S	Figura 29
Vila Maria	2.000	614.202 m O 7.831.318 m S	Figura 30
Pôr do Sol	50	614.056 m O 7.831.044 m S	Figura 31
Mirante do Fidalgo	50	613.502 m O 7.830.003 m S	Figura 32
Jardim Imperial	30	615.889 m O 7.832.107 m S	Figura 33a
Redenção	15		Figura 33b
Porta do Sol	20		Figura 33c
Trilhas do Sol	20	615.504 m O 7.831.121 m S	Figura 34

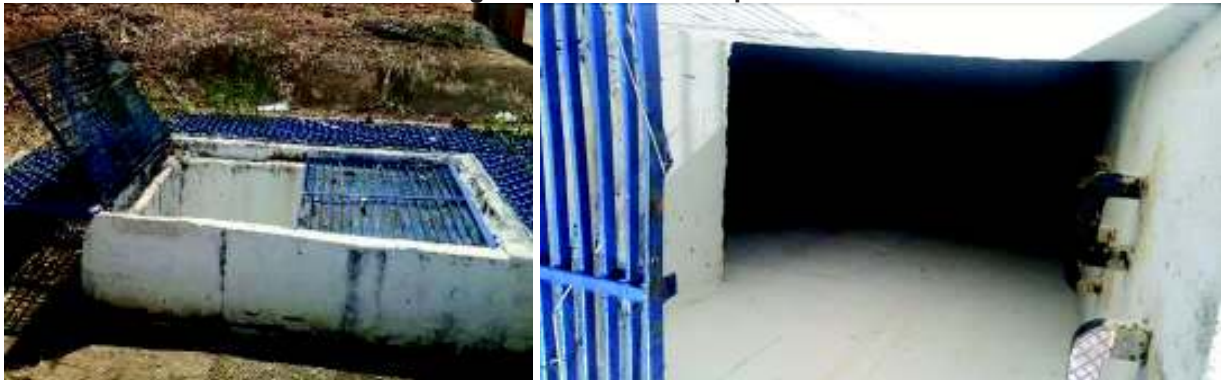
Figura 35 - Booster Arqtec

Nome	Bombas	Vazão (L/s)	Altura Manométrica (m.c.a)	Potência (cv)	Coordenada (UTM)	Foto
Booster Arqtec	Uma sem reserva	13,0	50	20	614.977 m O 7.828.597 m S	Figura 35
Booster Bela Vista II	Uma sem reserva	4,4	36	2	614.172 m O 7.828.328 m S	Figura 36
Booster Morro do Cruzeiro	Uma mais uma reserva	11,0	148	20	616.543 m O 7.829.886 m S	Figura 37
Booster Jd. Imperial	Uma sem reserva	2,5	45	3	615.470 m O 7.832.238 m S	Figura 38
Booster Porta do Sol	Uma sem reserva	2,5	45	3	615.392 m O 7.832.284 m S	Figura 39
Booster Vila Maria (Desativado) - Virou depósito	-	-	-	-	614.830 m O 7.831.206 m S	Figura 40

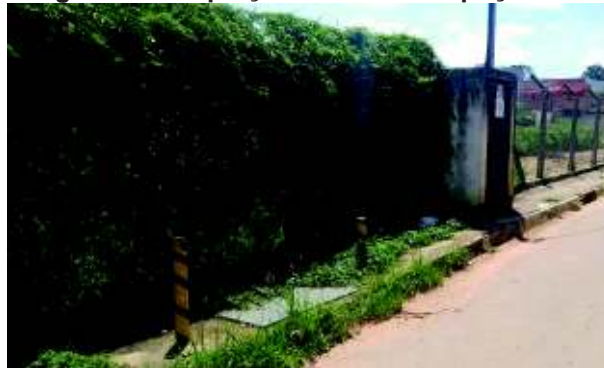
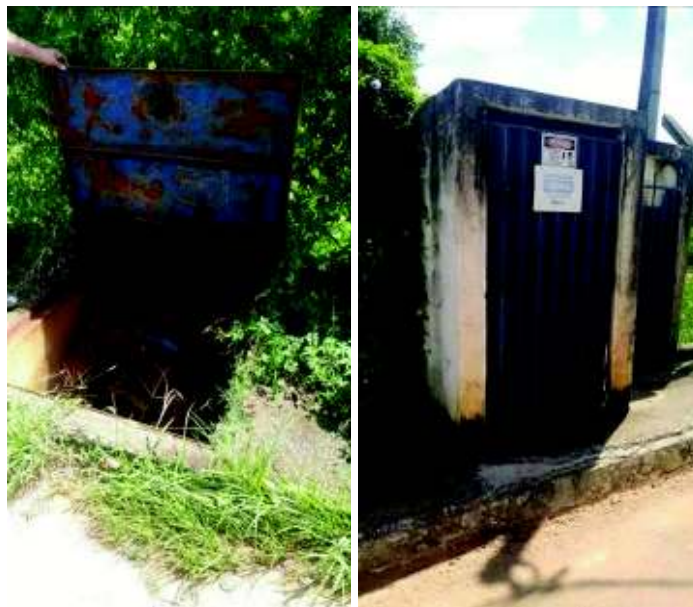
Figura 41 - Captação subterrânea poço C-13

O Subsistema Várzea é abastecido através do poço profundo C-13 (UTM 23K 616.754m O e 7.827.770m S) (Figura 41), que está outorgado. Esse poço está captando cerca de 20L/s, em média, mas já apresentou capacidade máxima de 42 L/s.

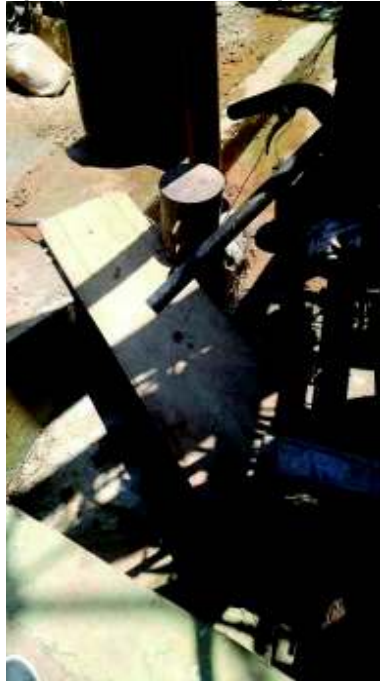
Figura 43 - Captação subterrânea poço Lagoa Mansões

Para o Subsistema Lagoa Mansões, tem-se o poço Lagoa Mansões (UTM 23K 618.212m O e 7.826.518m S) (Figura 43) que adicionava 17 L/s no sistema, mas por que está em manutenção devido a problemas estruturais, no momento está adicionando apenas 8 L/s.

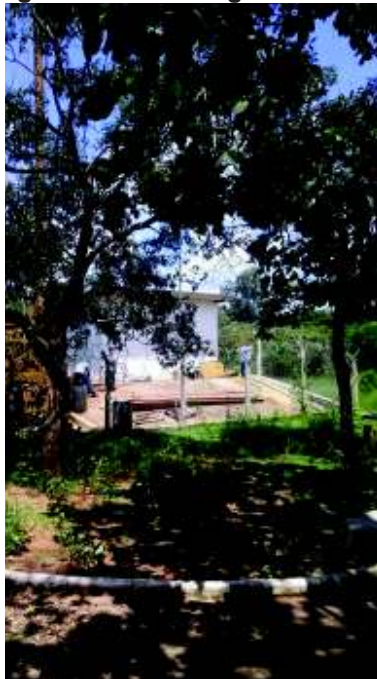
Figura 44 - ETA Lagoa Mansões

A água do poço Lagoa Mansões passava por tratamento simplificado na ETA (Figura 44) e depois era aduzida através de uma estação elevatória, ambas localizadas próximo ao poço. Entretanto, devido às reformas, a aplicação de cloro e flúor está acontecendo diretamente no poço. A EAT Lagoa Mansões encaminha a água por uma adutora de DEFOFO DN 150 mm, com extensão de 800 m até o Reservatório Lagoa Mansões.

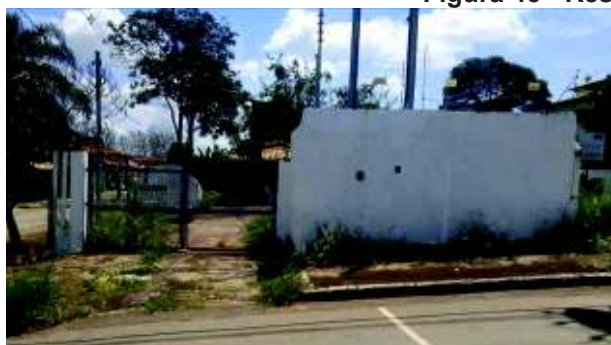
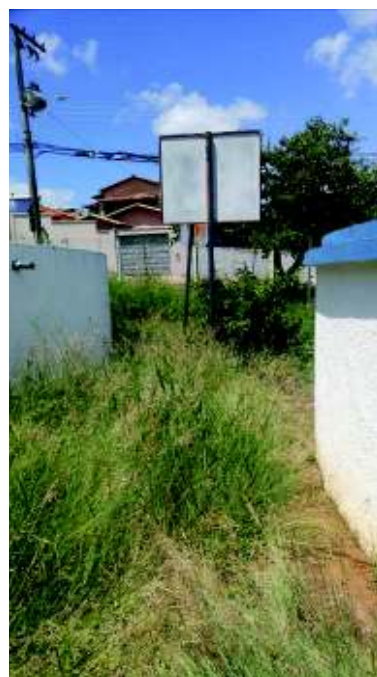
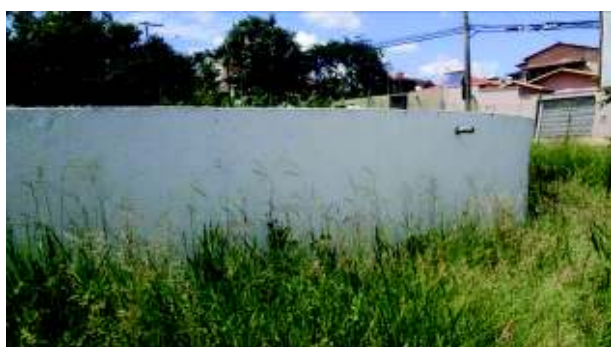
Figura 45 - Reservatórios Várzea

Nome	Capacidade (m³)	Coordenada (UTM)	Foto
Várzea (2R)	2 x 300 = 600	618.182 m O 7.827.536 m S	Figura 45
Industrial	300	618.511 m O 7.827.810 m S	Figura 46 (Semienterra do)
Golden	30		Figura 46 (Elevado)
Lagoa Mansões	100	618.559 m O 7.827.088 m S	Figura 47
Novo Santos Dumont	50	619.096 m O 7.825.824 m S	Figura 48b
Grand Royale	200		Figura 48c
Aeronautas	50	618.559 m O 7.827.088 m S	Figura 49
Boulevard	20	619.045 m O 7.828.063 m S	Figura 50b
Jardins da Lagoa II	15		Figura 50c
Jardins da Lagoa	50	618.137 m O 7.828.876 m S	Figura 51
Visão	50	616.711 m O 7.824.109 m S	Figura 52
Condomínio Vila dos Ipês – Ainda será instalado	-	-	-

O Sistema Várzea tem como principal centro de reservação o próprio Várzea. Tal centro recebe adução diretamente da ETA Várzea, além de uma derivação do Sistema Confins DN 250 mm, com extensão de 3.100 m e distribui para os demais reservatórios e rede de distribuição. No Quadro 24 e da Figura 26 à Figura 34 são apresentados os reservatórios desse sistema que totalizam 1.465m³ de capacidade de reservação.

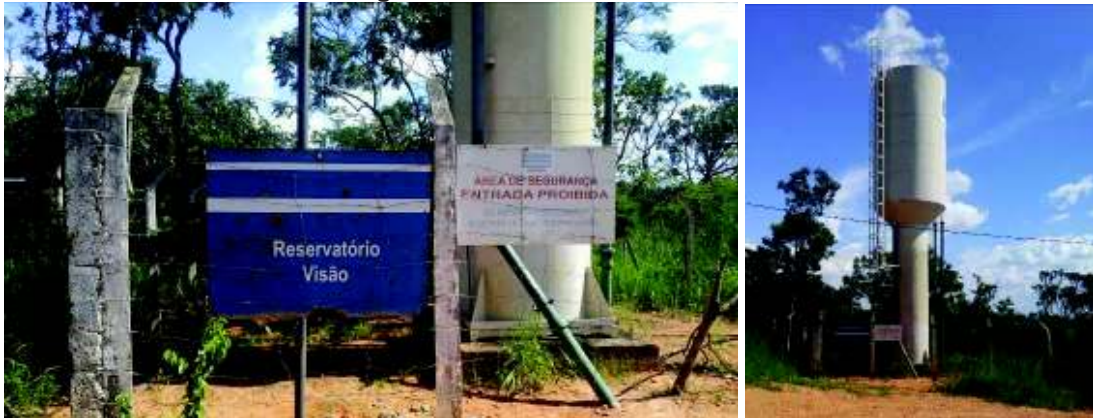
Figura 52 - Reservatórios Visão

Assim como os outros reservatórios do Subsistema Confins, os reservatórios dos subsistemas Várzea e Lagoa Mansões têm isolamento patrimonial e sanitário, mas quanto ao estado de conservação, foi possível notar vazamentos e microfissuras em alguns deles (Industrial, Lagoa Mansões, Novo Santos Dumont e Aeronautas). Ressalta-se que, no momento da visita técnica, as áreas onde os reservatórios estão instalados apresentaram necessidade de capina e roçagem.

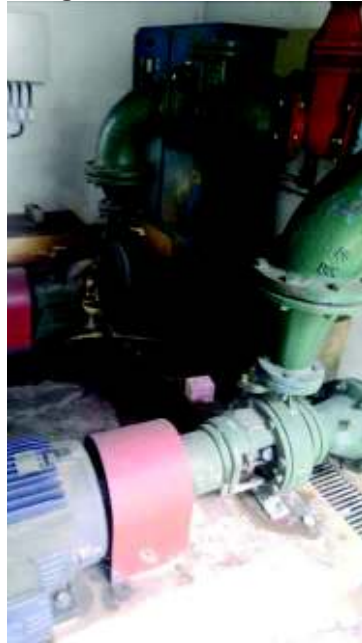
Figura 53 - EETA Várzea

Nome	Bombas	Vazão (L/s)	Altura Manométrica (m.c.a)	Potência (cv)	Coordenada (UTM)	Foto
EEAT Várzea	Uma mais uma reserva	30,0	98	60	614.898 m E 7.828.690 m S	Figura 53
EEAT Lagoa Mansões - Desativada	-	13,0	120	40	614.116 m E 7.827.967 m S	Figura 54
Booster Industrial	Uma mais uma reserva	10,0	65	25	618.182 m O 7.827.536 m S	Figura 55a e Figura 55b
Booster Boulevard	Uma mais uma reserva	12,0	73	5		Figura 55c
Booster Aeronautas	Uma mais uma reserva	8,0	156	40	616.775 m E 7.827.647 m S	Figura 56
Booster Francisco Pereira	Uma mais uma reserva	11,0	88	20	617.947 m E 7.826.256 m S	Figura 57
Booster Jardins da Lagoa	Uma mais uma reserva	-	-	7,5 e 5,0	617.518 m E 7.828.934 m S	Figura 58

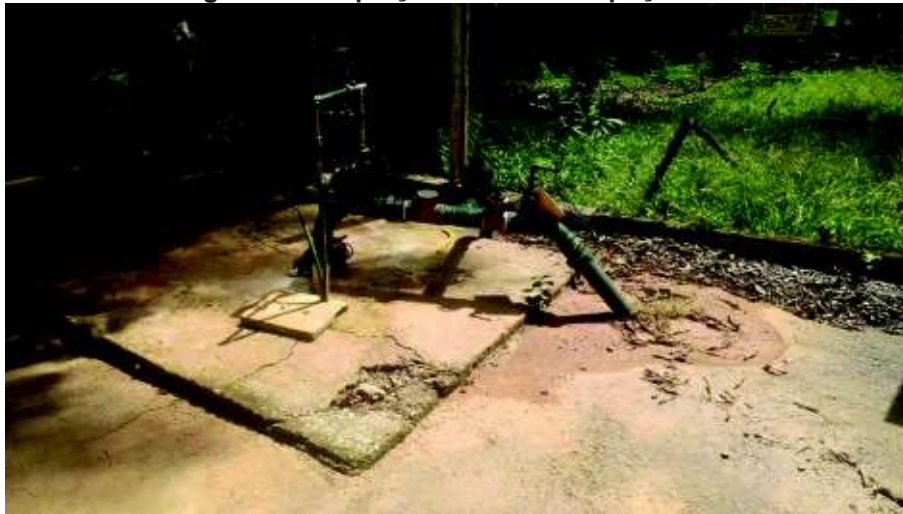
Figura 59 - Captação subterrânea poço C-15

O Subsistema Vila Maria é responsável por 6% do atendimento do município e é composto por um poço profundo C-15 (UTM 23K 616.754m O e 7.827.770m S) (Figura 59), com capacidade de produção de 20 L/s, mas a média atual é de 17,5L/s e opera 24 horas por dia.

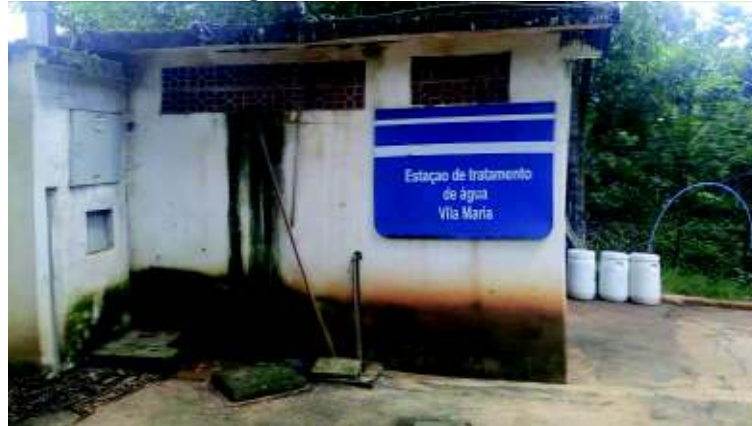
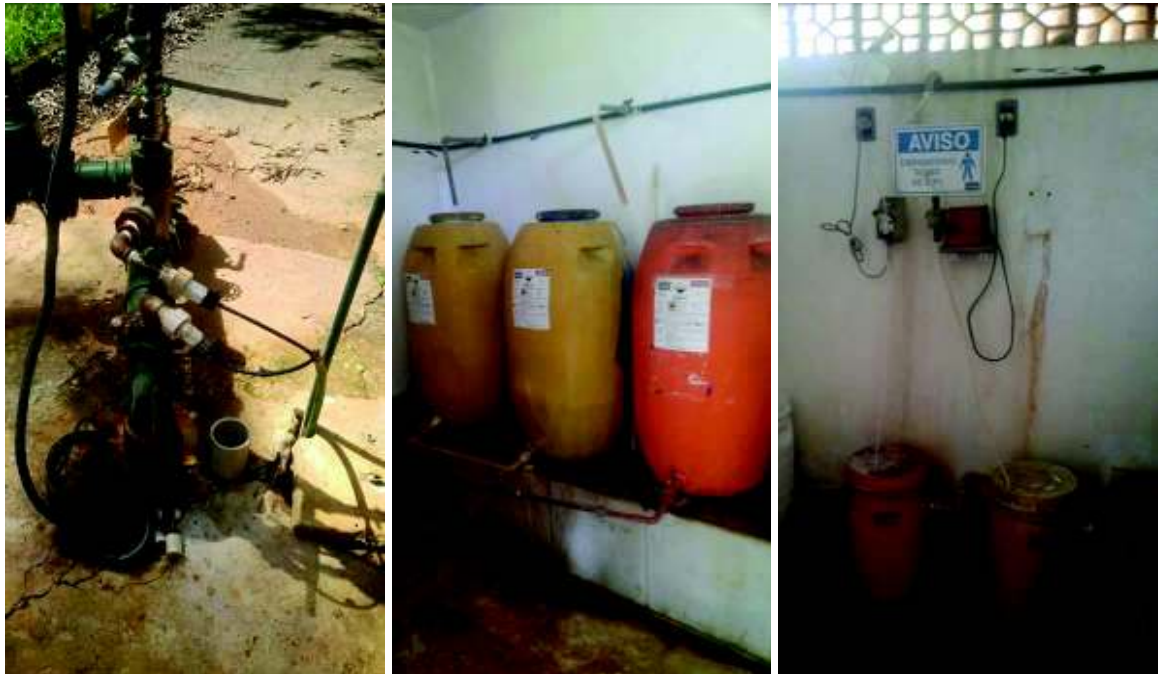
Figura 60 - ETA Vila Maria

Na ETA Vila Maria, próxima ao poço C-15 (Figura 60), o tratamento é feito aplicando-se cloro e flúor (tratamento simplificado) no próprio poço. Nesta estação é utilizado hipoclorito de cálcio ao invés do cloro gás.

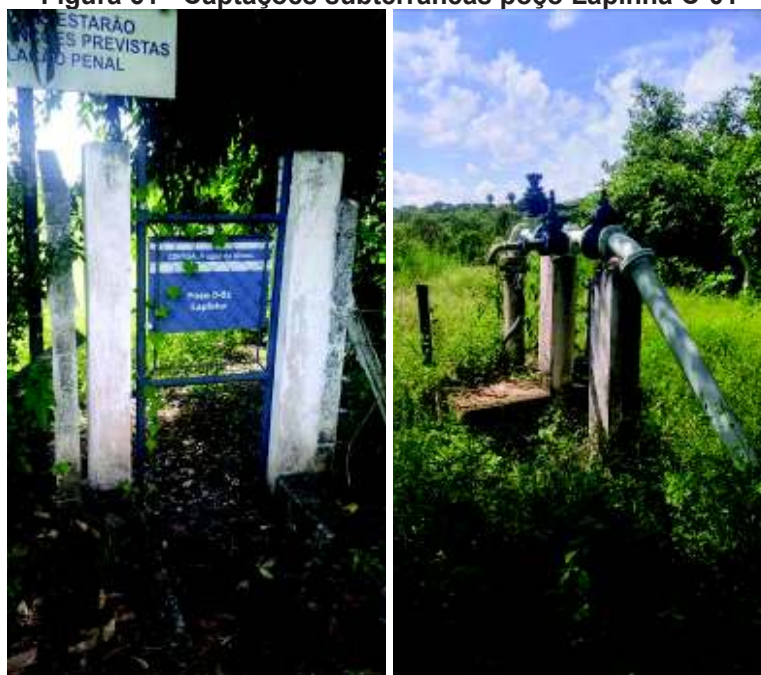
Figura 61 - Captações subterrâneas poço Lapinha C-01

O Subsistema Lapinha atende às áreas do distrito da Lapinha, noroeste do Município de Lagoa Santa. São utilizados dois poços: Lapinha C-01 (UTM 23K 609.932m O e 7.836.116m S) (Figura 61), com capacidade para 10 L/s, equipado com motor de 20 cv e o poço Sangradouro C-03 (UTM 23K 611.155m O e 7.834.933m S) (Figura 62), com capacidade para 6 L/s (média 4L/s), equipado com motor de 15 cv.

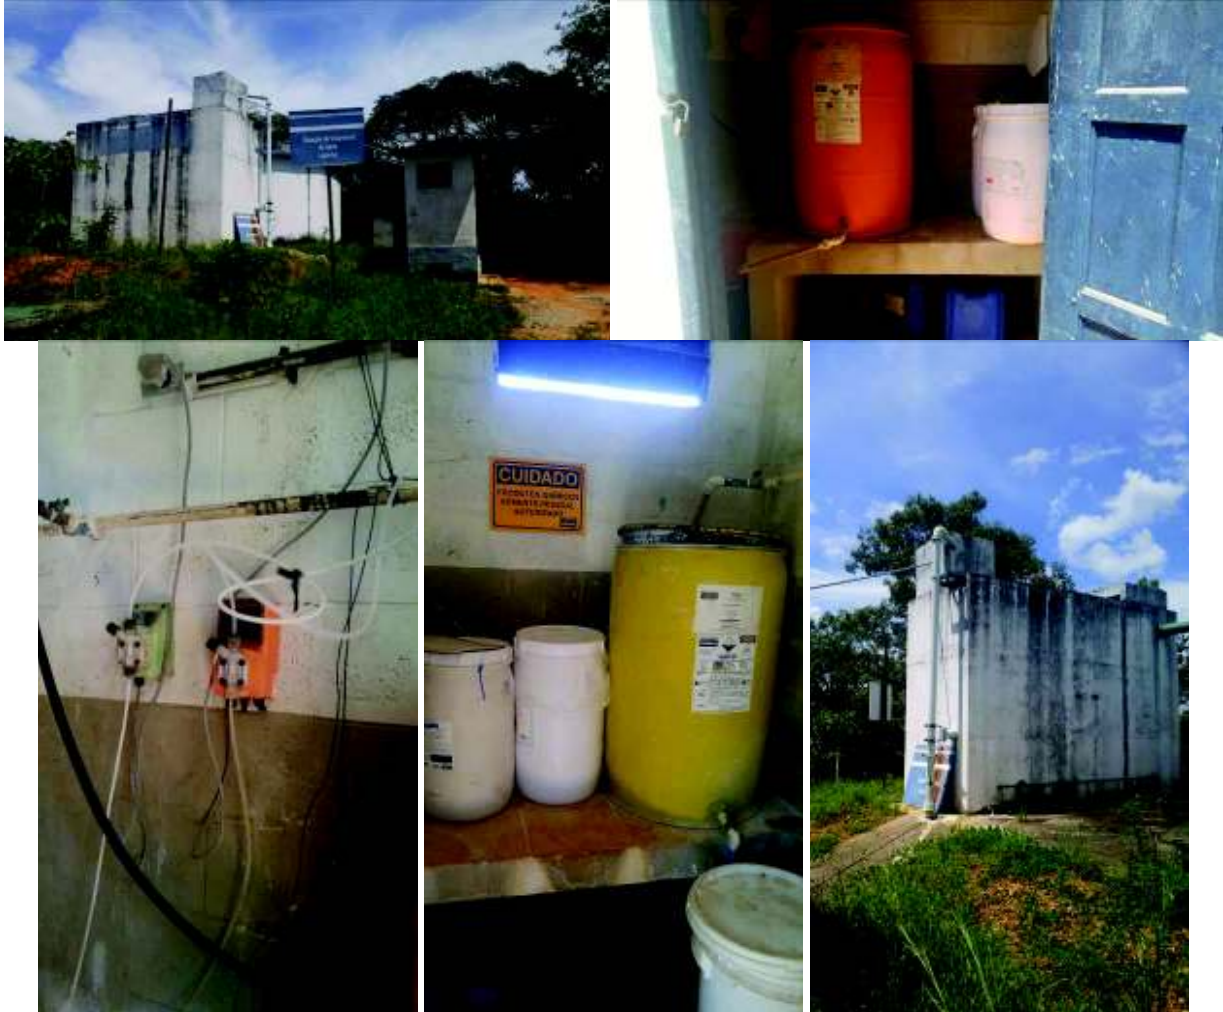
Figura 63 - ETA Lapinha

No mesmo local encontra-se o Reservatório da Lapinha – R1 (Figura 64), apoiado, em concreto e com volume de reservação de 140 m³. Verificou-se microfissuras e vazamentos no reservatório e no tanque de contato.

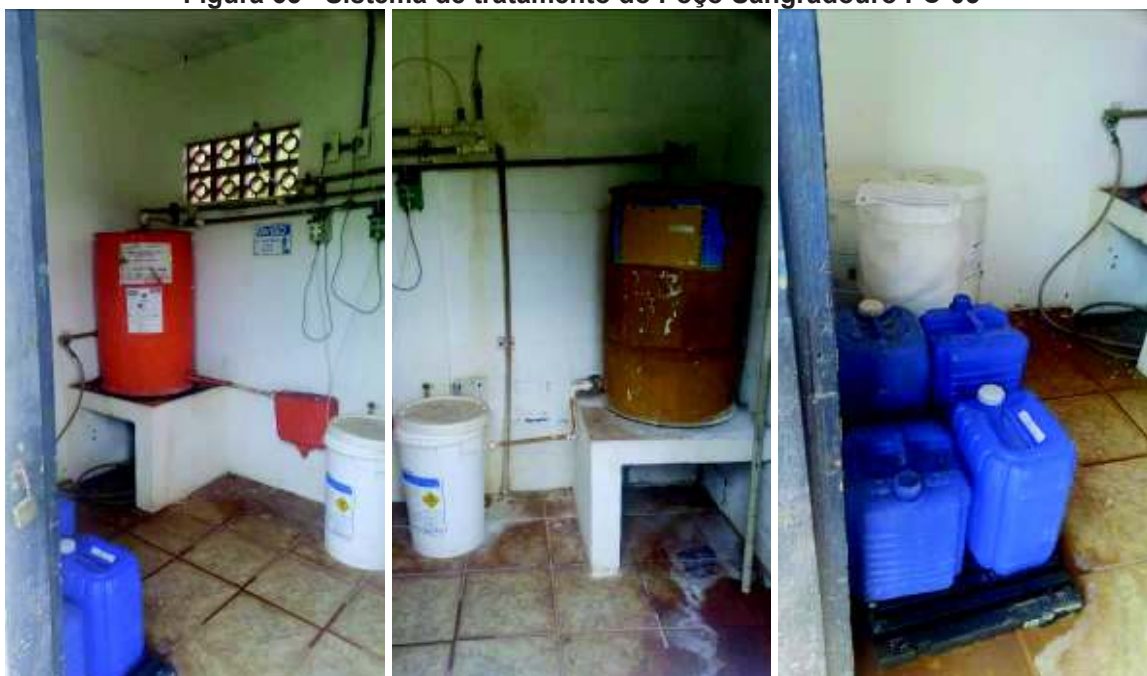
Figura 65 - Sistema de tratamento do Poço Sangradouro PC-03

O Poço Sangradouro PC-03 atende diretamente à rede de distribuição por uma linha adutora de PVC DN 50 mm de diâmetro com extensão de 3000 m. O tratamento da água é realizado diretamente nos poços por processo de cloração e fluoretação (Figura 65).

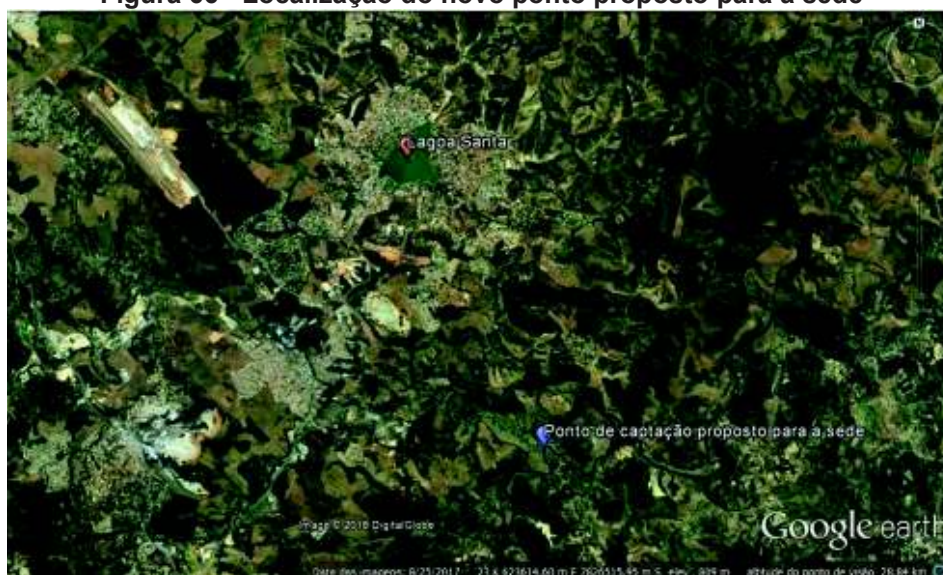
Figura 66 - Localização do novo ponto proposto para a sede

Considerando-se esses critérios, foi selecionado um ponto de captação no Ribeirão da Mata. A localização do ponto de captação sugerido é mostrada na Figura 66 e na Figura 67.

O local mostrado nas figuras fica a 11km de distância em linha reta da ETA Confins que tem área para ampliação e, assim, será preciso verificar as possibilidades de adução ao longo desses 11km até a ETA.

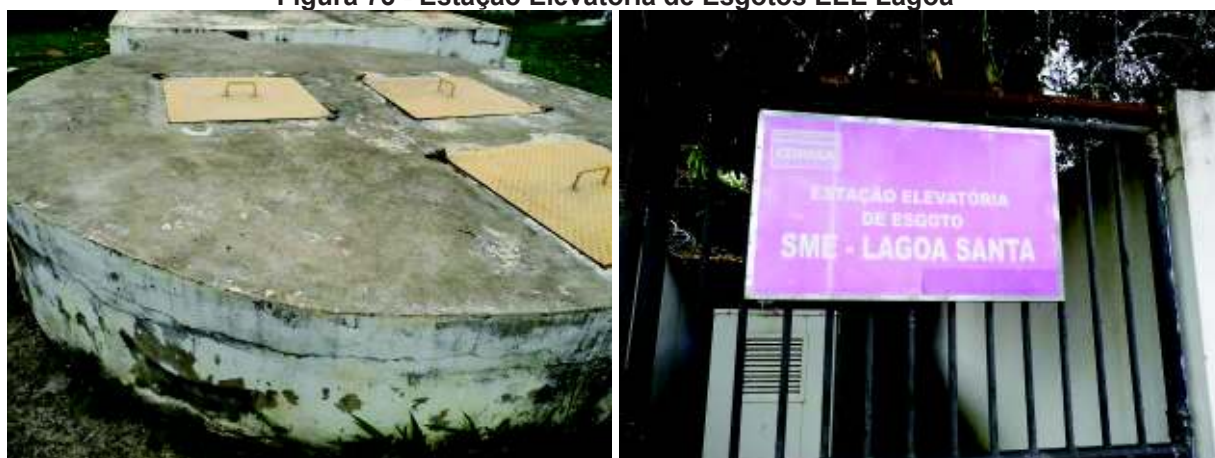
Figura 73 - Estação Elevatória de Esgotos EEE Lagoa

Além da Estação Elevatória de Esgotos Final (EEE Final) que fica próxima à ETE, existe uma Estação Elevatória de Esgotos operante neste sistema, a EEE Lagoa (UTM 23K 615.170m O e 7.827.605m S) (Figura 73). Esta atende à parte mais baixa da orla da Lagoa Santa e é composta por duas bombas de 5cv de potência, altura manométrica de 12mca e vazão máxima de 10,33L/s. A linha de recalque é de PEAD DN140 e tem aproximadamente 520m de extensão até um dos interceptores do sistema.

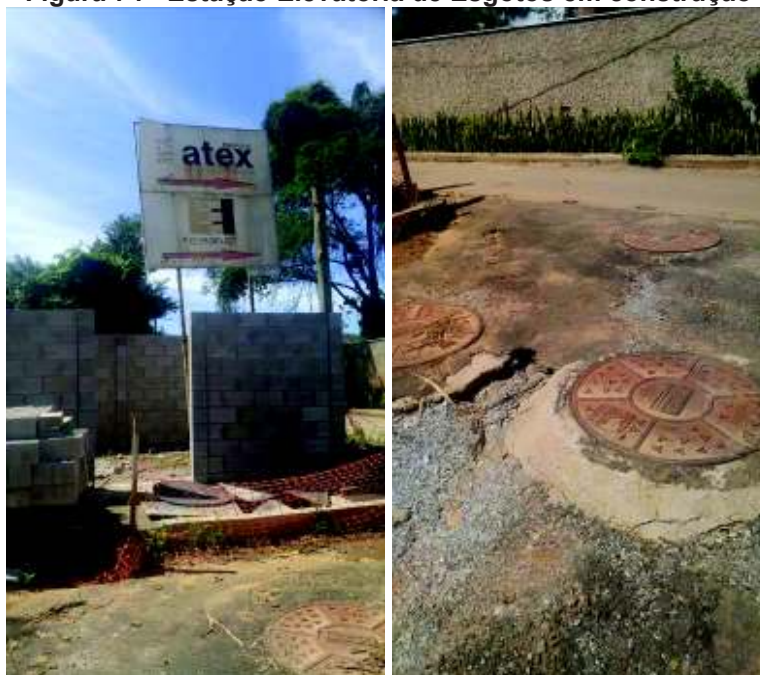
Figura 74 - Estação Elevatória de Esgotos em construção

Já para os bairros Ovídio Guerra e Lundcécia II, está em construção outra estação elevatória (UTM 23K 613.084m O e 7.828.694m S) (Figura 74), mas enquanto essa EEE não fica pronta, todos os dias um caminhão limpa fossa retira o esgoto do final da rede (Figura 75) e o encaminha até a ETE Central.

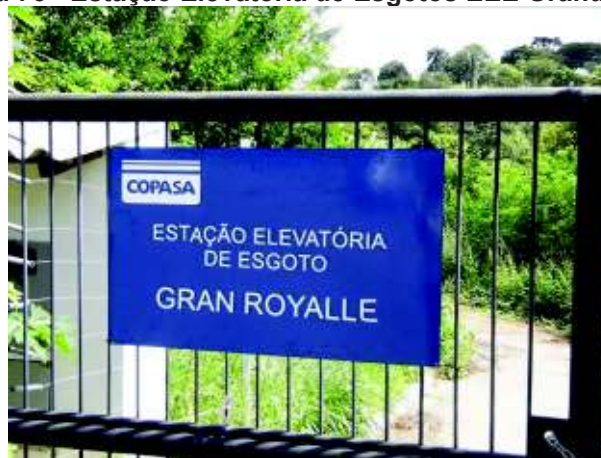
Figura 76 - Estação Elevatória de Esgotos EEE Grand Royale

Há também outra estação elevatória, mas está inoperante, que é a EEE Grand Royale (UTM 23K 613.084m O e 7.828.694m S) (Figura 76) que consiste em duas bombas de 54,4 cv de potência, vazão máxima de 11,11L/s e altura manométrica de 123mca. Ela foi instalada para atender ao condomínio fechado de mesmo nome, Grand Royale. Ainda não há muitas casas construídas no local, mas quando operante, a estação elevatória recalcará os esgotos coletados pela rede local até a rede do bairro Novo Santos Dumont.

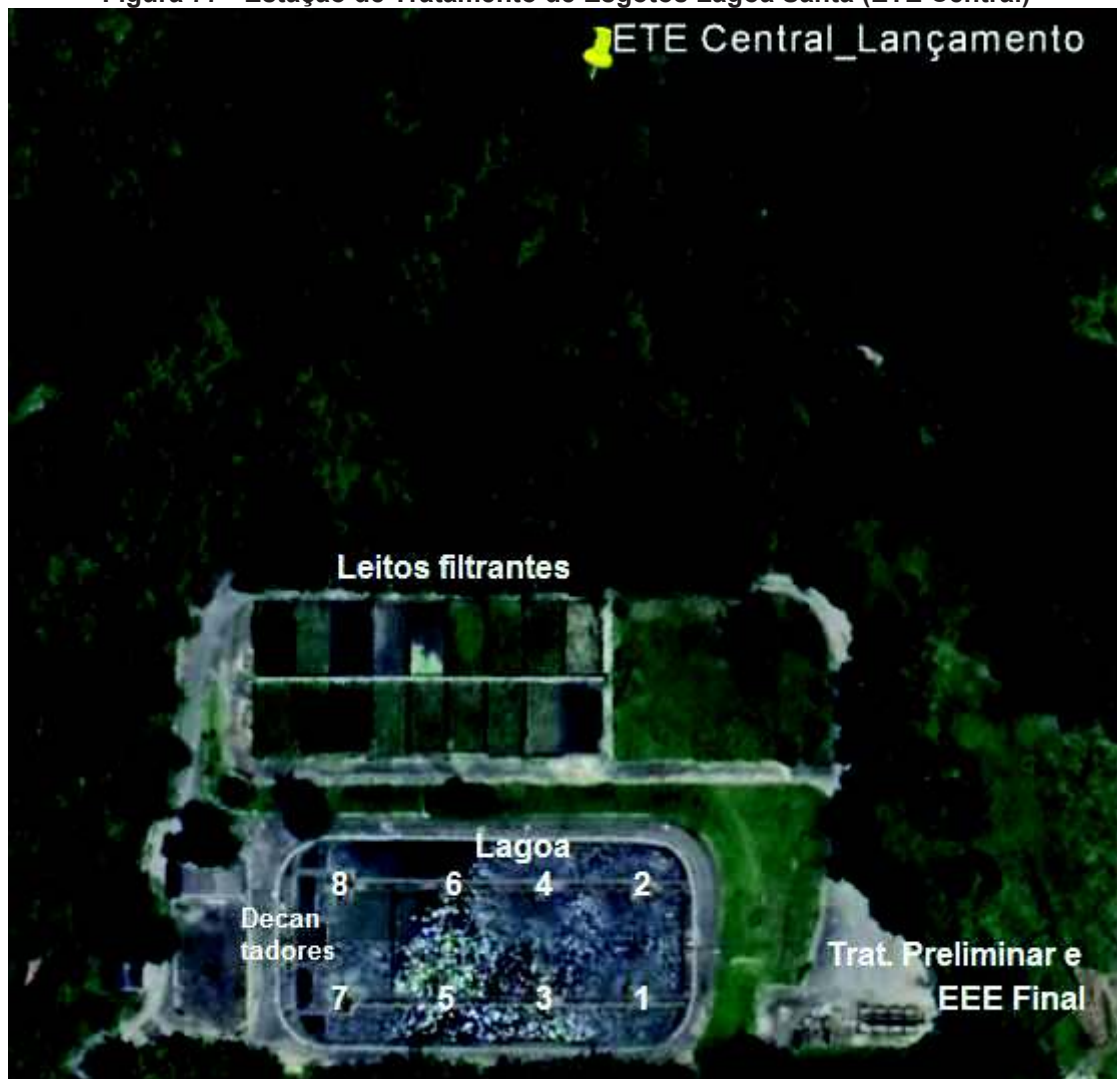
Figura 77 - Estação de Tratamento de Esgotos Lagoa Santa (ETE Central)

O tratamento consiste em tratamento preliminar por um gradeamento de limpeza manual (Figura 78a). Os resíduos do gradeamento são encaminhados semanalmente ao aterro de Macaúbas, no município de Sabará, e um caixa de areia (Figura 78b), cujo lodo é enviado à ETE Arrudas em Belo Horizonte para desitratção, juntamente com o lodo do decantador e tanque de aeração.

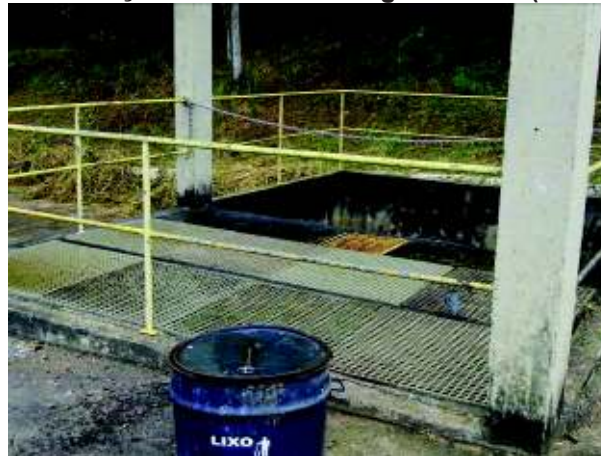
Figura 79 - Estação Elevatória de Esgotos Final (ETE Central)

Depois do tratamento preliminar, o esgoto é recalcado até a próxima etapa do processo, através da EEE Final (Figura 79) que contém 3 bombas de 30cv funcionando alternadamente.

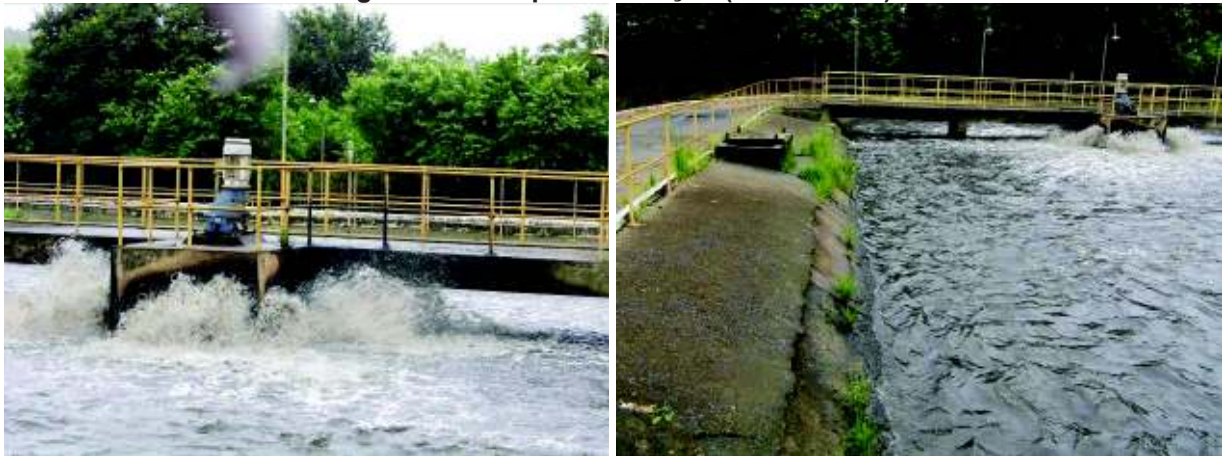
Figura 80 - Tanque de aerção (ETE Central)

Da EEE Final, os esgotos chegam à lagoa de maturação, na qual o tratamento é por lodos ativados por aeração prolongada. São 8 aeradores (Figura 80) que, devido à demanda atual ser menor que a capacidade instalada, funcionam em sistema de rodízio da forma que enquanto 4 estão funcionando, os outros 4 ficam desligados, sendo que:

- Os aeradores 3 e 4 funcionam na parte da tarde e alternados de quatro em quatro horas;
- Os aeradores 5 e 6 funcionam na parte da manhã;
- Os aeradores 7 e 8 funcionam na parte da tarde e alternados de quatro em quatro horas. Estes são alternados juntamente com os 3 e 4, ou seja, ficam ligados o 3 com o 8 e o 4 com o 7.

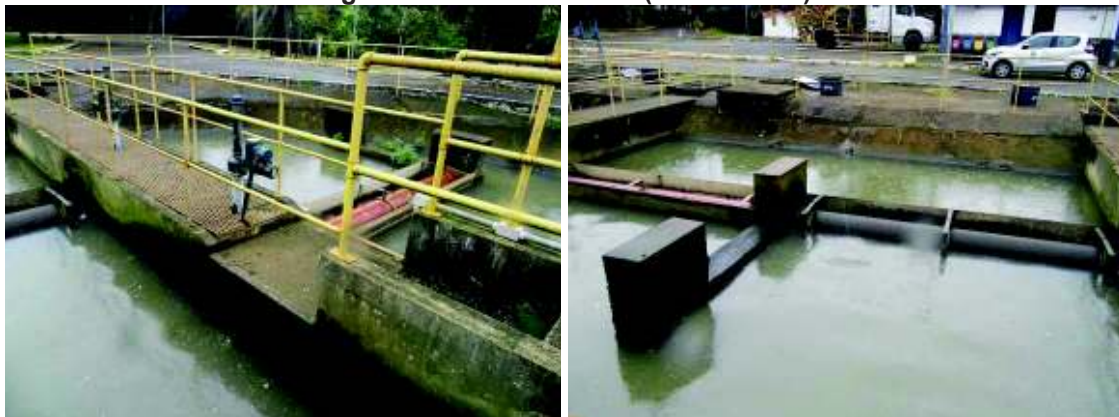
Figura 81 - Decantadores (ETE Central)

A próxima etapa do tratamento é a decantação dos sólidos. Peculiarmente neste sistema, os decantadores (Figura 81) estão juntos da lagoa, separados apenas por comportas e sistema de tubulações.

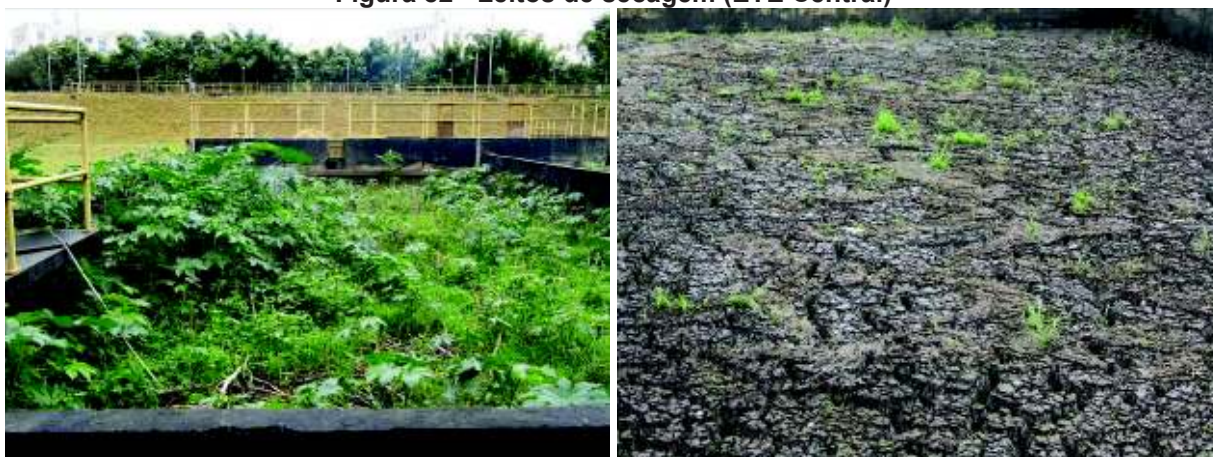
Figura 82 - Leitos de secagem (ETE Central)

Dos decantadores, o efluente final é encaminhado aos leitos filtrantes (Figura 82). São 18 ao todo, nos quais o lodo é desidratado e o efluente final é encaminhado ao lançamento final no Córrego Bebedouro (UTM 23K 615.515m O e 7.830.337m S) (Figura 83) que passa antes por uma calha Parshal para medição da vazão e por um dissipador de energia e dispositivo de aeração natural.

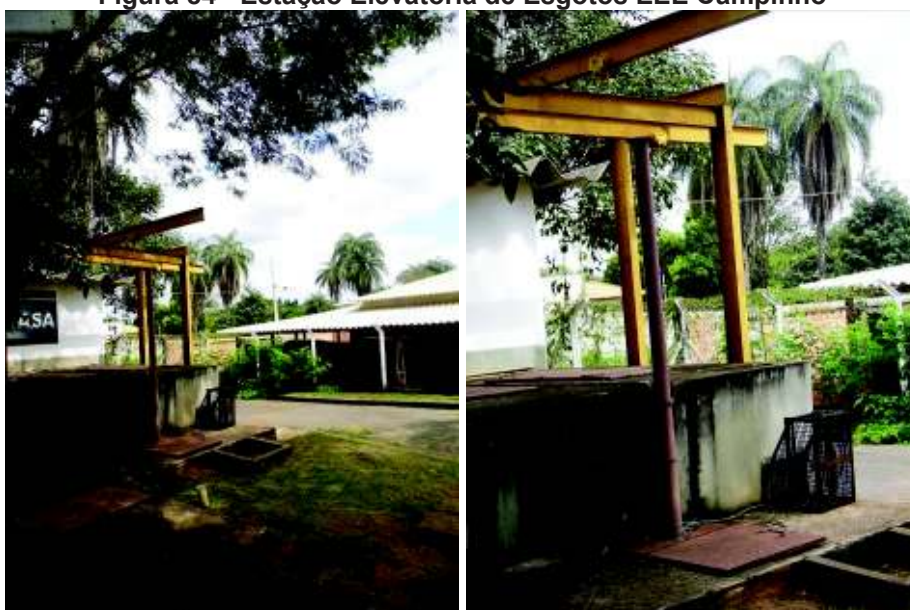
Figura 84 - Estação Elevatória de Esgotos EEE Campinho

Para atender ao bairro Campinho, existe a Estação Elevatória de Esgotos (EEE) Campinho (UTM 23K 615.170m O e 7.827.605m S) (Figura 84). Ela consiste em duas bombas autoescovantes de 15cv de potência, altura manométrica de 39,92mca e vazão máxima de 7,01L/s, trabalhando alternadamente. A linha de recalque é de FoFo DN 100 e extensão de 1.272m até a EEE Final da ETE Vila Maria.

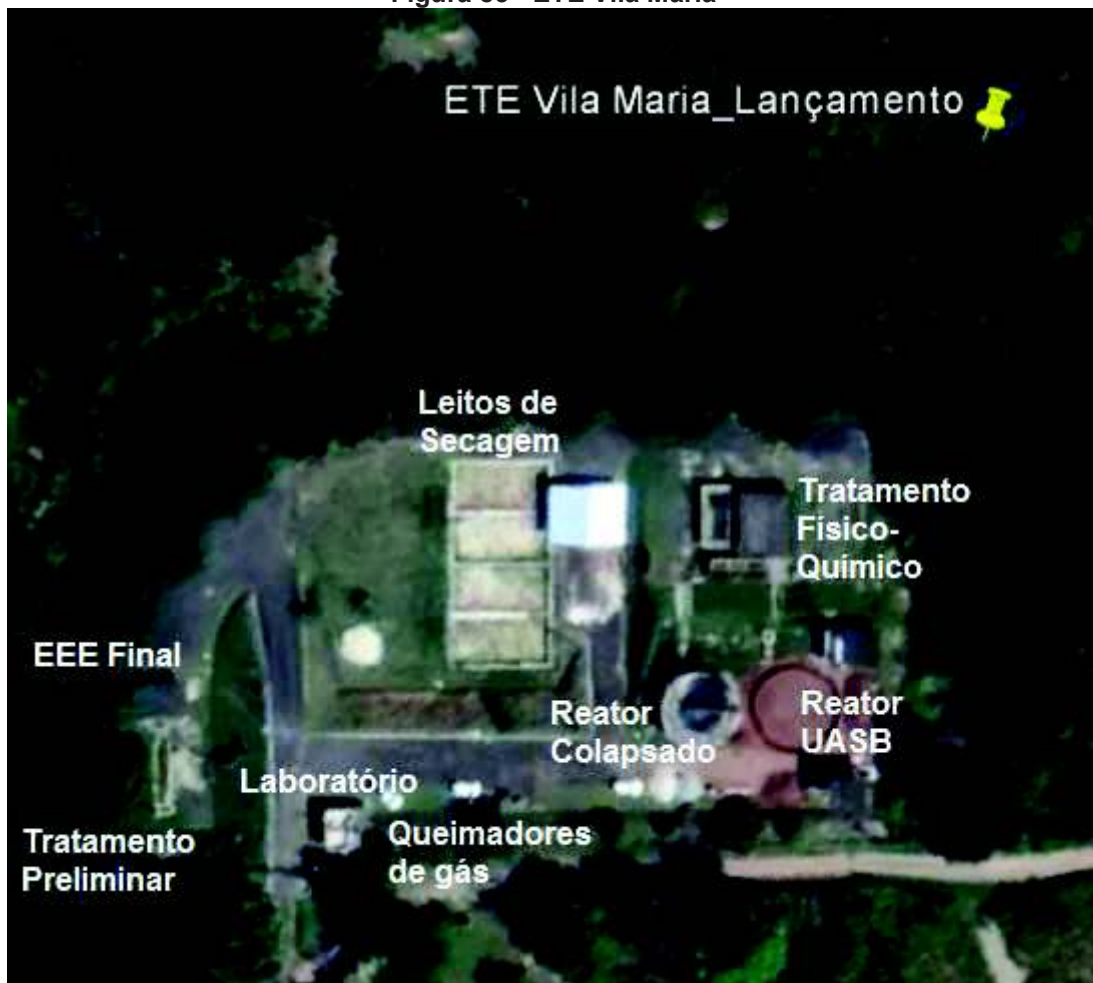
Figura 85 - ETE Vila Maria

Os esgotos coletados deste sistema são encaminhados até a ETE Vila Maria (UTM 23K 615.170m O e 7.827.605m S) (Figura 85). O tratamento se dava por tratamento preliminar, reator anaeróbico e tratamento físico-químico com capacidade de 10 a 11L/s, entretanto o reator de concreto colapsou recentemente (Figura 86a), levando a ETE a não tratar corretamente os esgotos. Para solucionar o problema será instalado, até maio ou junho de 2018, um reator UASB metálico (Figura 86b) que, além de substituir o reator de concreto, conseguirá ampliar a capacidade da ETE para 23 L/s.

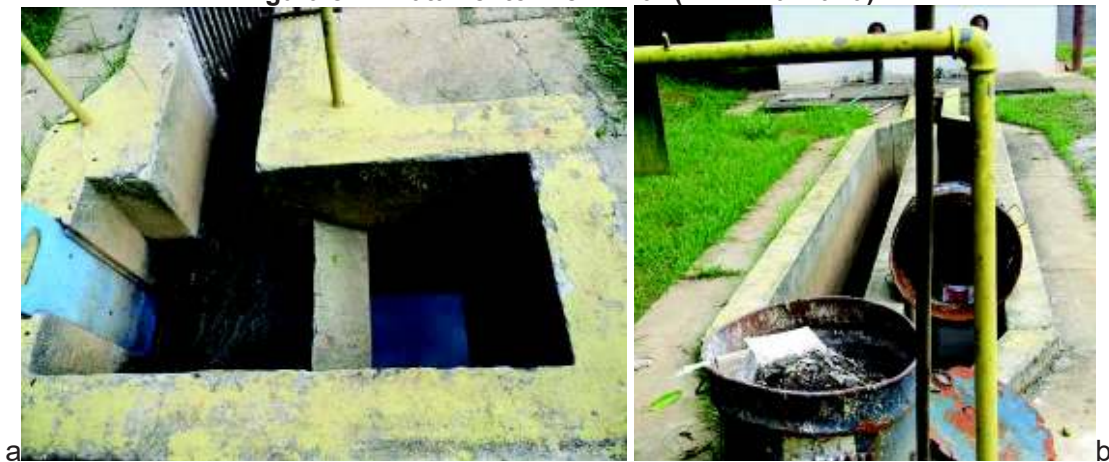
Figura 87 - Tratamento Preliminar (ETE Vila Maria)

Sendo assim, após a instalação do UASB, o tratamento ocorrerá da seguinte forma: primeiramente vem o tratamento preliminar, semelhante ao da ETE Central, com gradeamento com limpeza manual e caixa de areia. Os resíduos desse gradeamento são coletados no mesmo dia dos da ETE Central e encaminhados para o aterro, em Sabará.

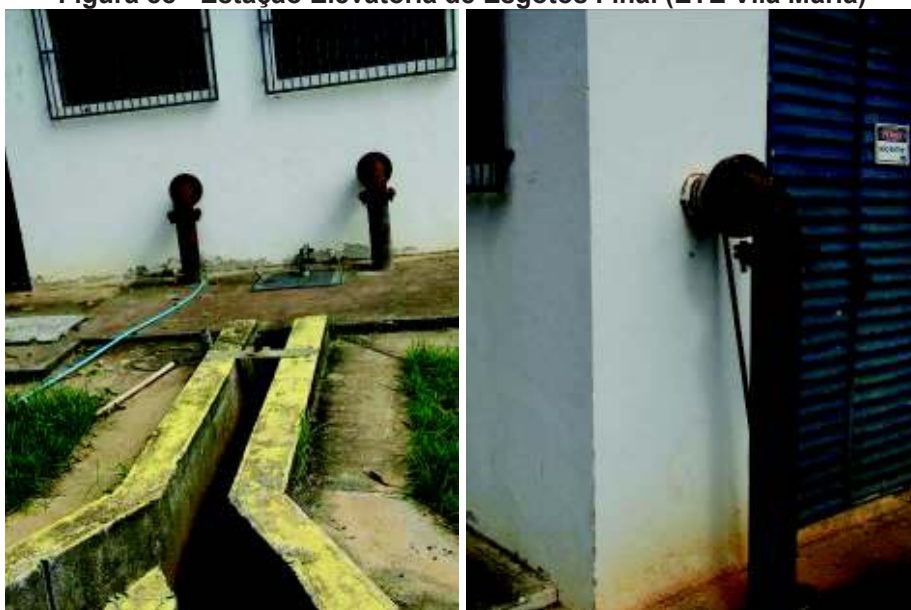
Figura 88 - Estação Elevatória de Esgotos Final (ETE Vila Maria)

Depois do tratamento preliminar, o esgoto é recalcado até a próxima etapa do processo através da EEE Final (Figura 88) que contém 2 bombas de 15cv funcionando alternadamente.

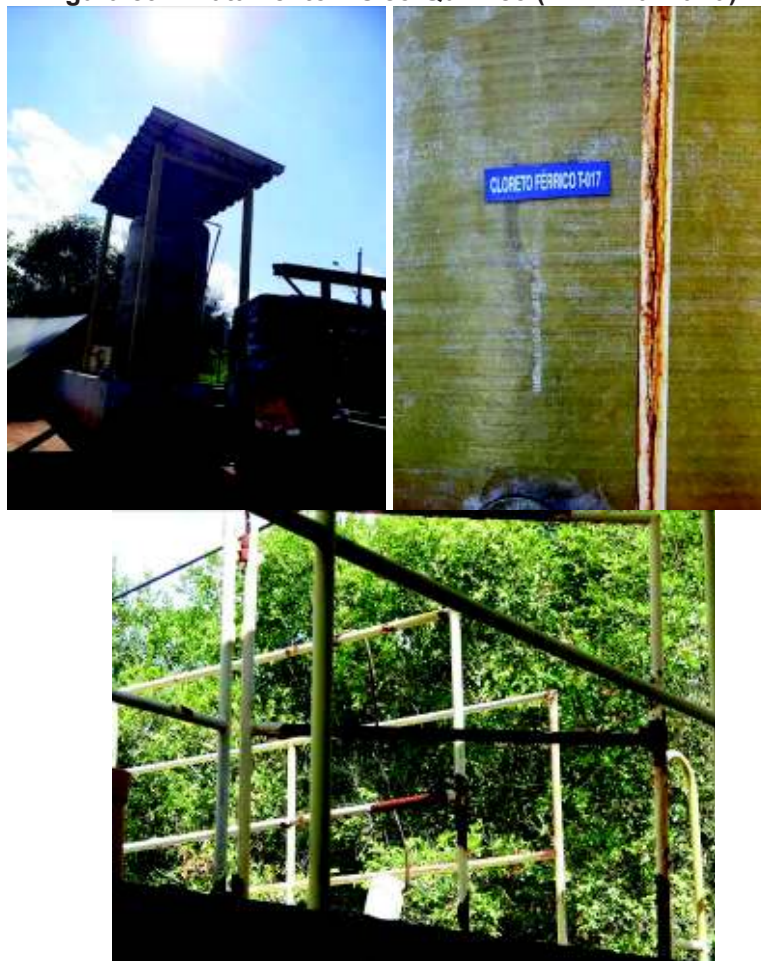
Figura 89 - Tratamento Físico-Químico (ETE Vila Maria)

Da EEE Final, os esgotos serão enviados ao reator UASB e depois o efluente será encaminhado ao tratamento físico-químico (Figura 89). O tratamento se dá primeiramente com a adição de cloreto férrico como coagulante na etapa de coagulação, depois a floculação que é a formação de flocos a partir da movimentação dos esgotos no tanque, e por fim, a decantação.

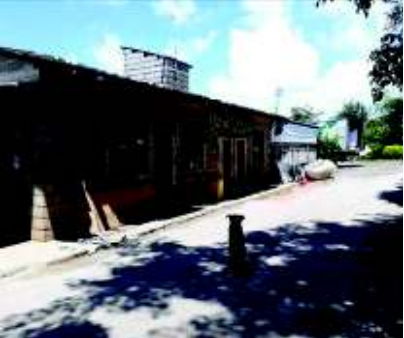
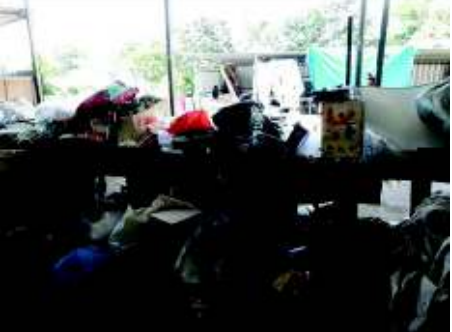
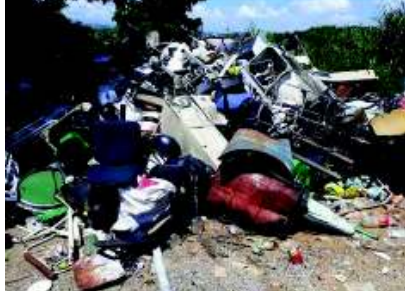
Figura 97 - Associação dos Catadores de Recicláveis de Lagoa Santa (ASCAMARE)

<p>Sede da ASCAMARE.</p>

<p>Resíduos recicláveis armazenados em <i>bags</i>.</p>  
<p>Esteira de separação de resíduos está inutilizada atualmente.</p>	<p><i>Pallets</i> armazenados ao ar livre para serem posteriormente comercializados.</p>

<p>Resíduos eletrônicos armazenados do “Topa Tudo” para serem comercializados.</p>	<p>Material disposto em fardos para serem comercializados.</p>

<p>Associado da ASCAMARE colocando o material na prensa. Nota-se que ele não utiliza nenhum EPI.</p>	<p>Sucata armazenada ao ar livre na área da ASCAMARE para comercialização. Essa prática favorece a proliferação de vetores de doenças e animais peçonhentos.</p>
