**PLANO MUNICIPAL DE SANEAMENTO BÁSICO DE
LAGOA SANTA - MG**

Concorrência Pública nº 005/2017

Produto 2 – Diagnóstico da Situação do Saneamento Básico

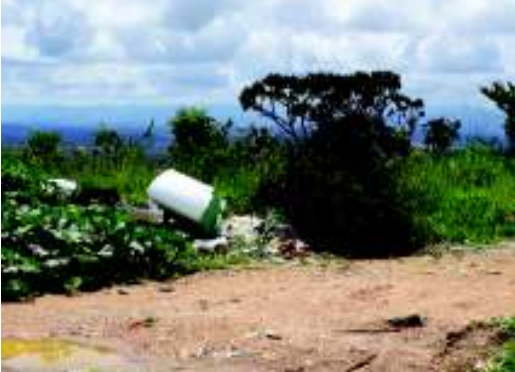
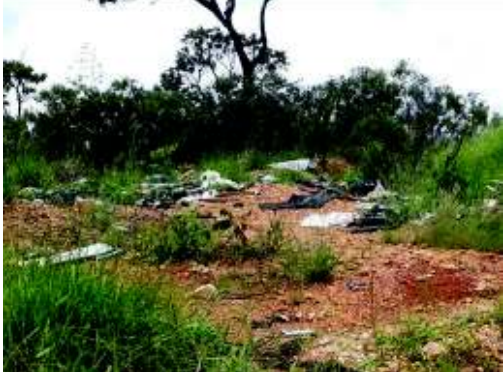
<p>A maior parcela do material depositado é passível de ser reciclada. Localização: UTM 23 K 617317.00 m E; 7831732.00 m S</p>	<p>Resíduos depositados nas margens de uma estrada. Localização: UTM 23 K 617336.10 m E; 7831760.72 m S</p>

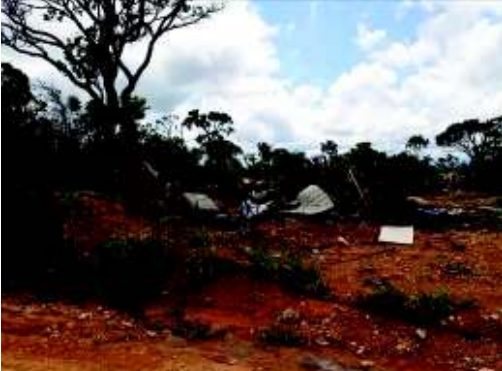
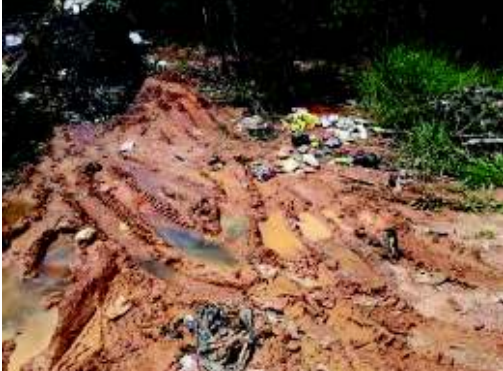
<p>Resíduos depositados nas margens de uma estrada. Localização: UTM 23 K 617317.00 m E; 7832022.00 m S</p>	<p>Observa-se que houve formação de chorume devido à degradação dos resíduos orgânicos. Localização: UTM 23 K 617310.24 m E; 7832002.82 m S</p>

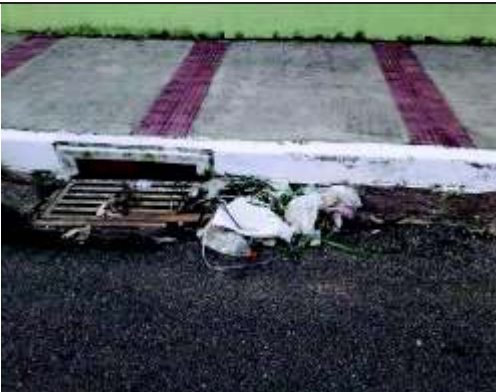
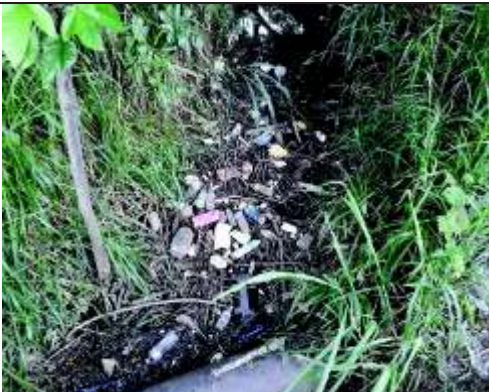
<p>Resíduos próximos a uma boca de lobo, comprometendo a drenagem local. Localização: UTM 23 K 614949.00 m E; 7827672.00 m S</p>	<p>Resíduos depositados em um dreno da Lagoa Central. Localização: UTM 23 K 616800.00 m E; 7827288.00 m S</p>

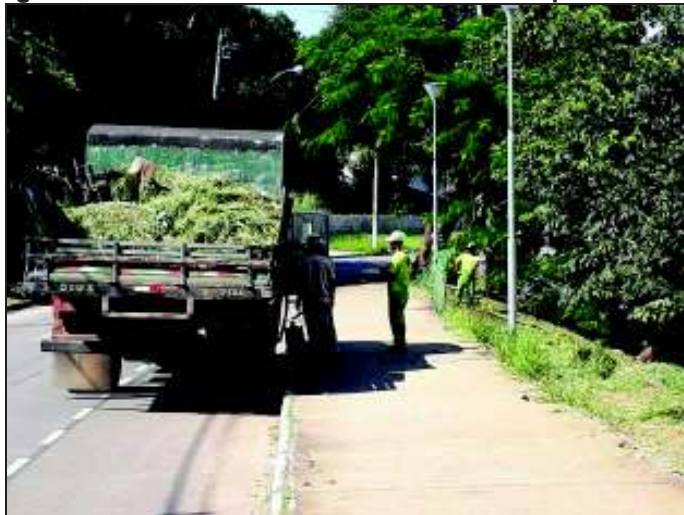
Figura 99 - Caminhão utilizado durante a limpeza urbana

Os resíduos de poda, roçada e capina são acondicionados em um caminhão com carroceria pelos próprios varredores, conforme apresenta a Figura 99. Já os resíduos de varrição das vias são acondicionados em sacos plásticos e encaminhados para a estação de transbordo.

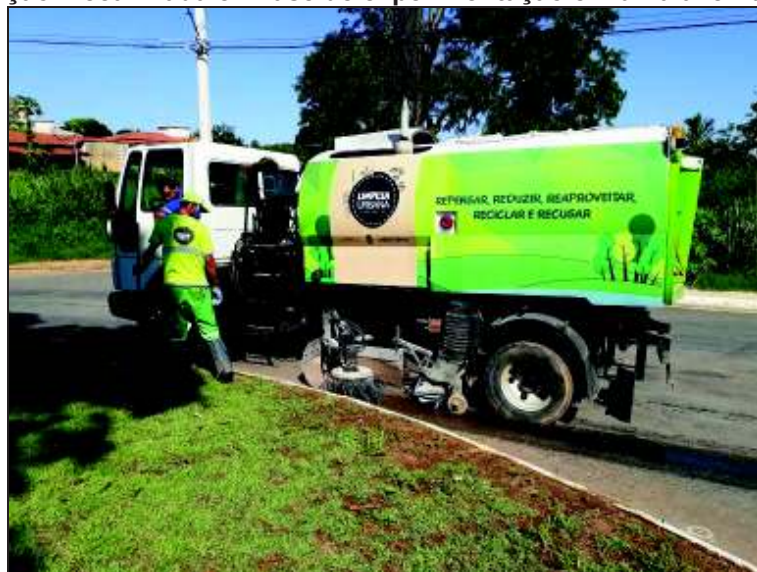
Figura 100 - Varrição mecanizada em fase de experimentação em uma avenida de Lagoa Santa

Durante a visita técnica, observaram-se funcionários da SV Empreendimentos Imobiliários realizando a varrição mecanizada em uma das avenidas do município (Figura 100). Entretanto, de acordo com a Prefeitura Municipal, esse tipo de serviço estava em fase de experimentação e ainda não foi consolidado.

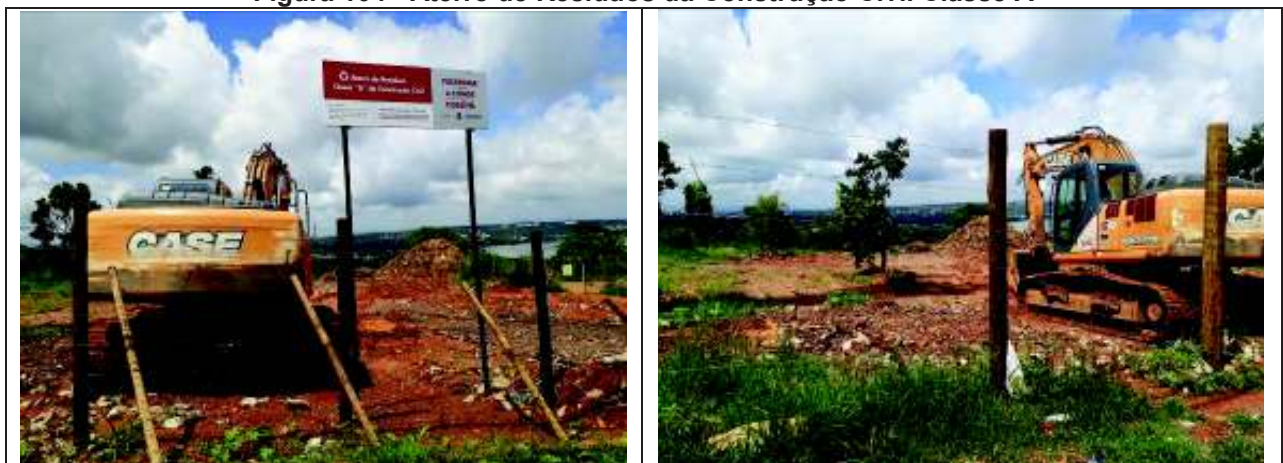
Figura 104 - Aterro de Resíduos da Construção Civil Classe A

Os materiais recolhidos pela Prefeitura Municipal são enviados para a área do Aterro de Resíduos da Construção Civil Classe A (Figura 104), localizado na Rua Morro do Cruzeiro, nas coordenadas geográficas UTM 23 K 617041 m E; 7830537 m S. Esse aterro possui Autorização Ambiental de Funcionamento até 27/12/2021, para transbordo e armazenamento transitório de aproximadamente 190 m³ de resíduos por dia. Nesse mesmo local, é realizada a triagem do material, separando-o em rejeito, reciclável e RCC Classe A. Os rejeitos são enviados ao aterro de Betim, juntamente com os resíduos sólidos domiciliares; os materiais recicláveis são coletados pela ASCAMARE e o RCC Classe A é disposto nesse aterro, de acordo com o que está estabelecido na Resolução CONAMA nº 307/2002. O objetivo desse aterramento é recuperar a área de uma voçoroca, a fim de torná-la edificável futuramente.

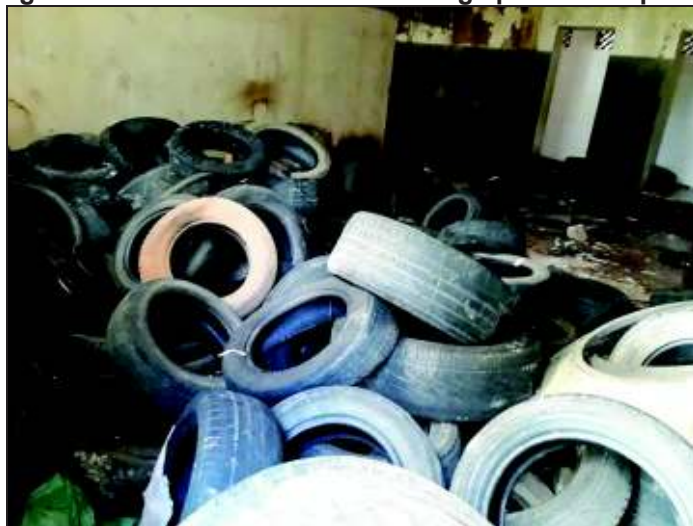
Figura 105 - Pneus armazenados no galpão do Ecoporto

com exceção dos pneus que, em média, 300 unidades são descartadas no Ecoporto mensalmente pela população, pela Prefeitura Municipal ou pelos borracheiros. Esse material fica armazenado em um galpão por tempo indeterminado, até a retirada pela Reciclanip, entidade sem fins lucrativos criada pelos fabricantes de pneus Bridgestone, Continental, Dunlop, Goodyear, Michelin e Pirelli, que é a responsável pela logística reversa desse material. Os pneus são triturados e reaproveitados para fabricação de novas peças, como combustível ou na produção de asfalto. A Figura 105 mostra os pneus armazenados no galpão do Ecoporto.

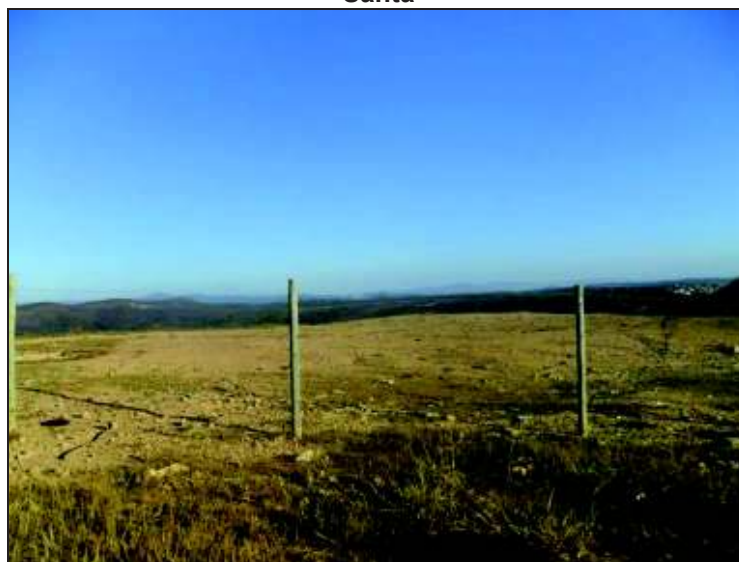
Figura 106 - Área do último aterro controlado utilizado para disposição de resíduos de Lagoa Santa

A Figura 106 apresenta a situação atual da área desse aterro controlado, cujas atividades foram encerradas em 2009. Nota-se que o local se encontra coberto por gramíneas e constitui uma área de pastagem.

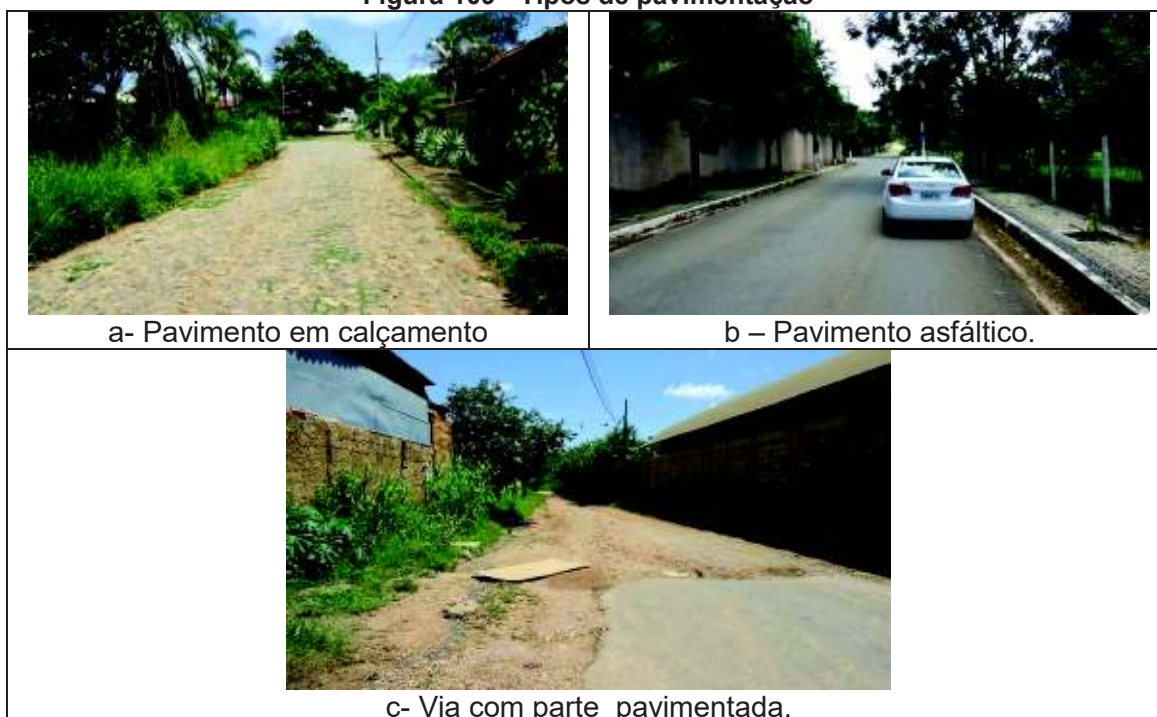
Figura 109 - Tipos de pavimentação

de moleque” ou “calçadinha”. Há ainda, em diversos locais da área urbana, ruas não pavimentadas (Figura 109).

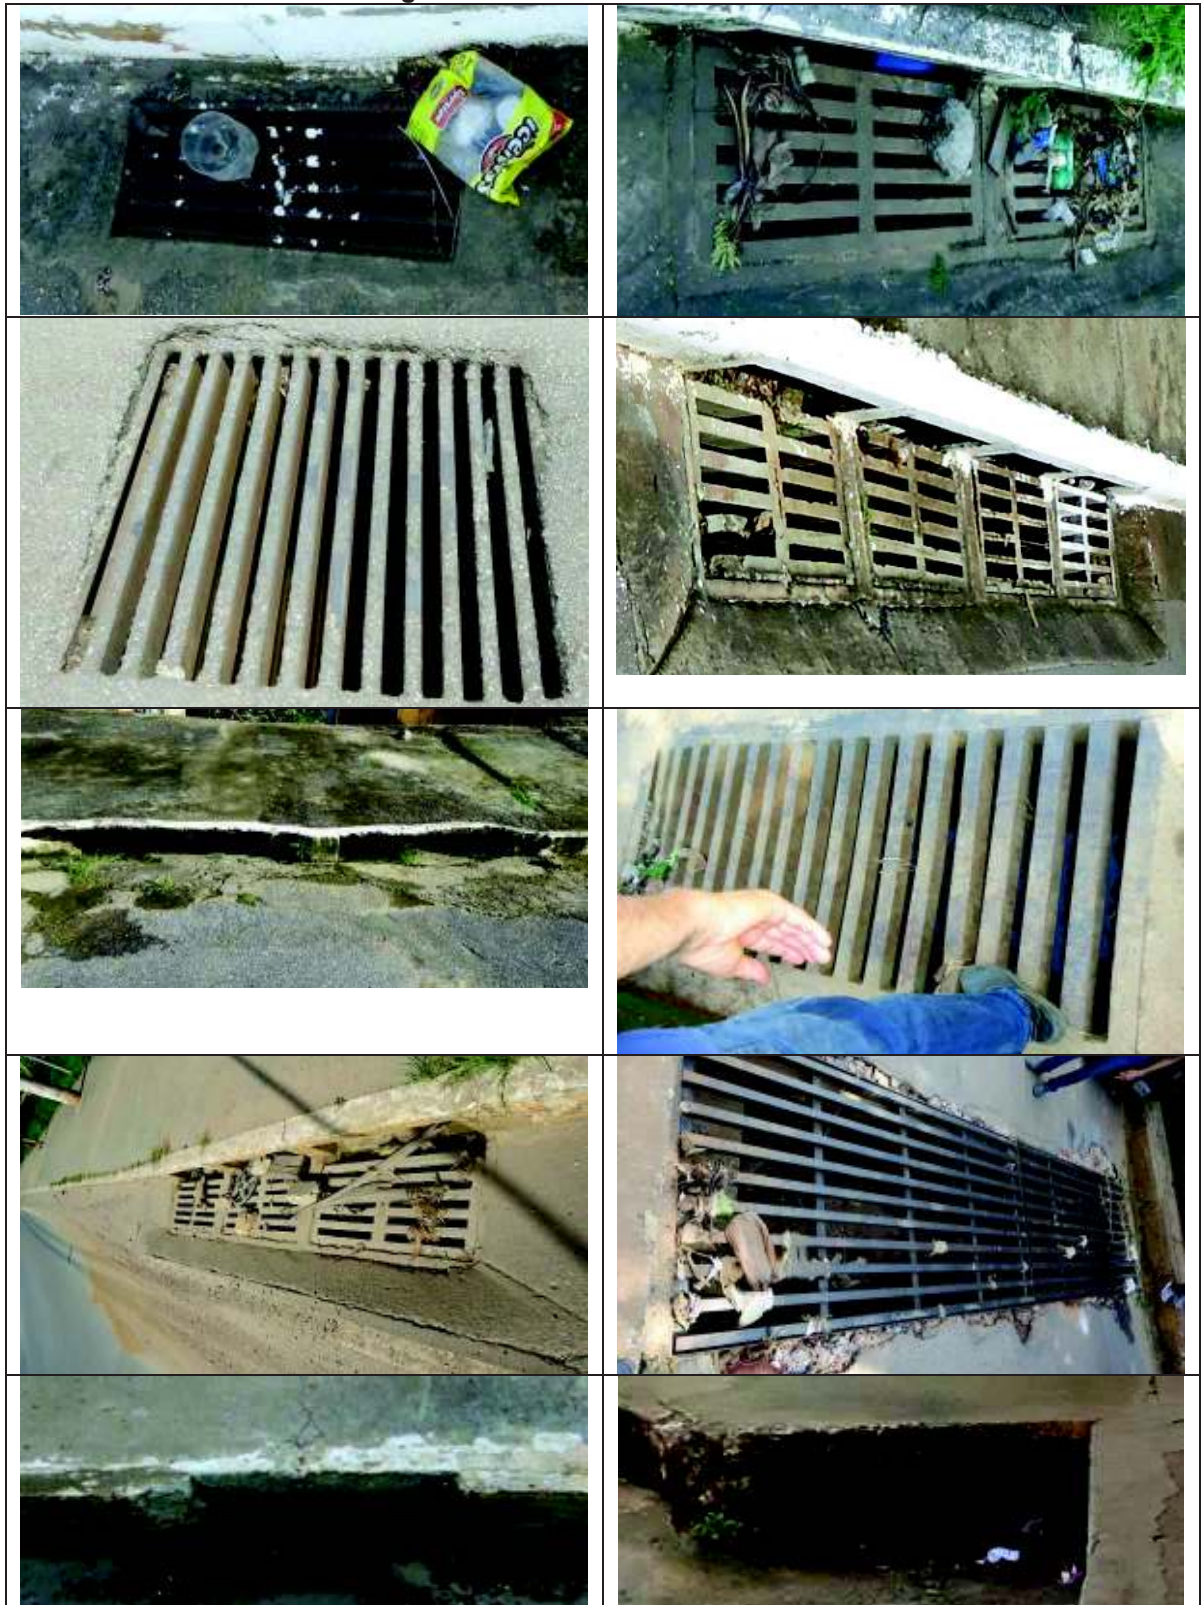
Figura 112 - Bocas de lobo e outros

Nas vias principais e no entorno da Lagoa Santa, no entanto, as águas escoam por sarjetas (microdrenagem superficial) e estão sendo captadas por esses dispositivos. No tocante aos modelos de bocas de lobo e outros dispositivos para captação de águas pluviais, o município apresenta uma grande diversidade de situações, como ilustrado na Figura 112.

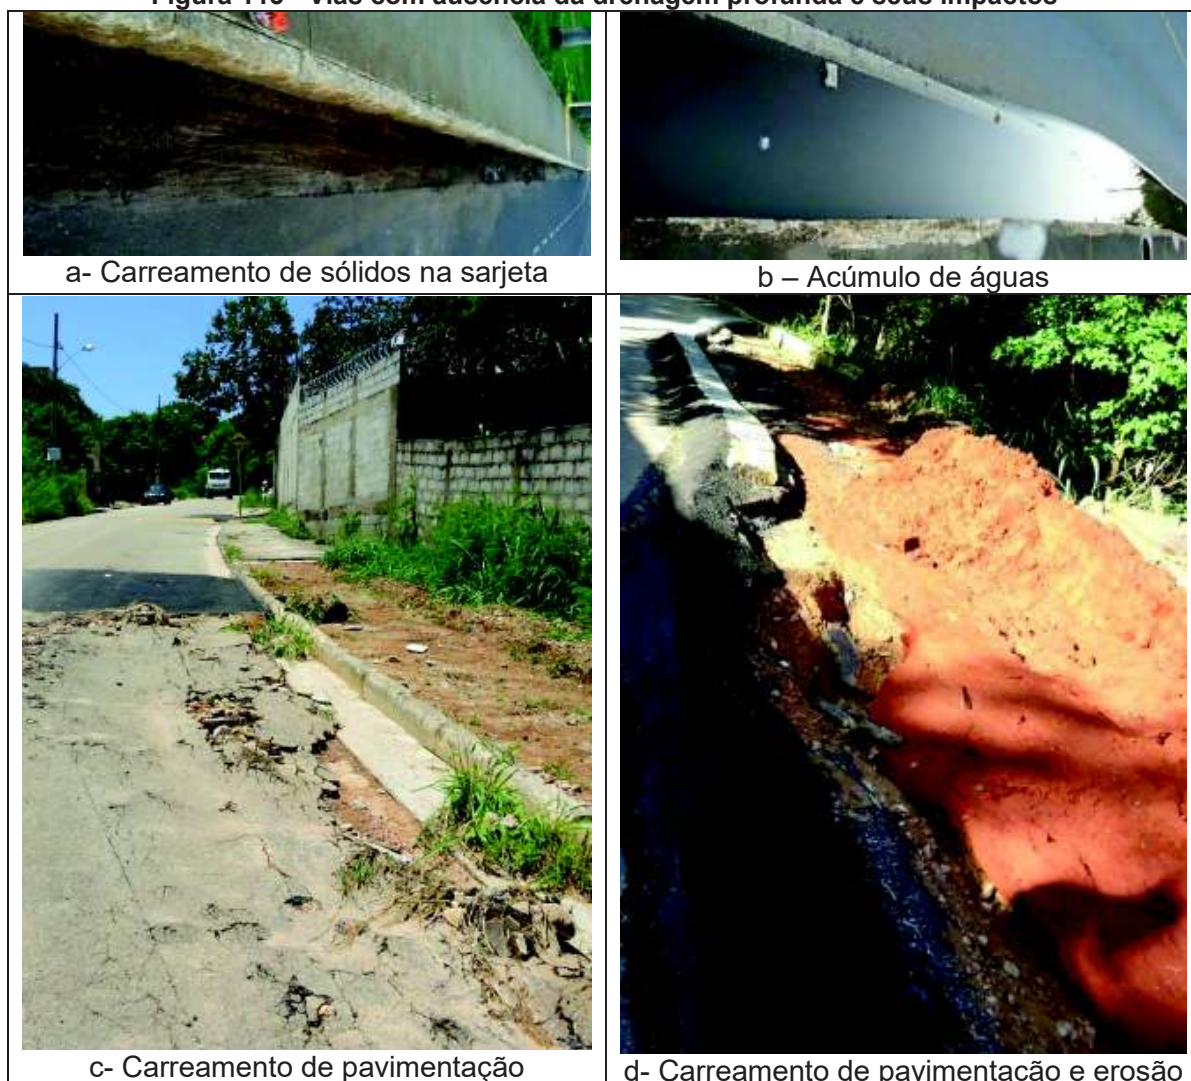
Figura 113 - Vias com ausência da drenagem profunda e seus impactos

É importante ressaltar que, na ausência desses dispositivos de drenagem mais aprofundada (bocas de lobo e galerias) as vias ficam mais sujeitas à enxurradas, alagamentos e erosões, como ilustrado na (Figura 113).

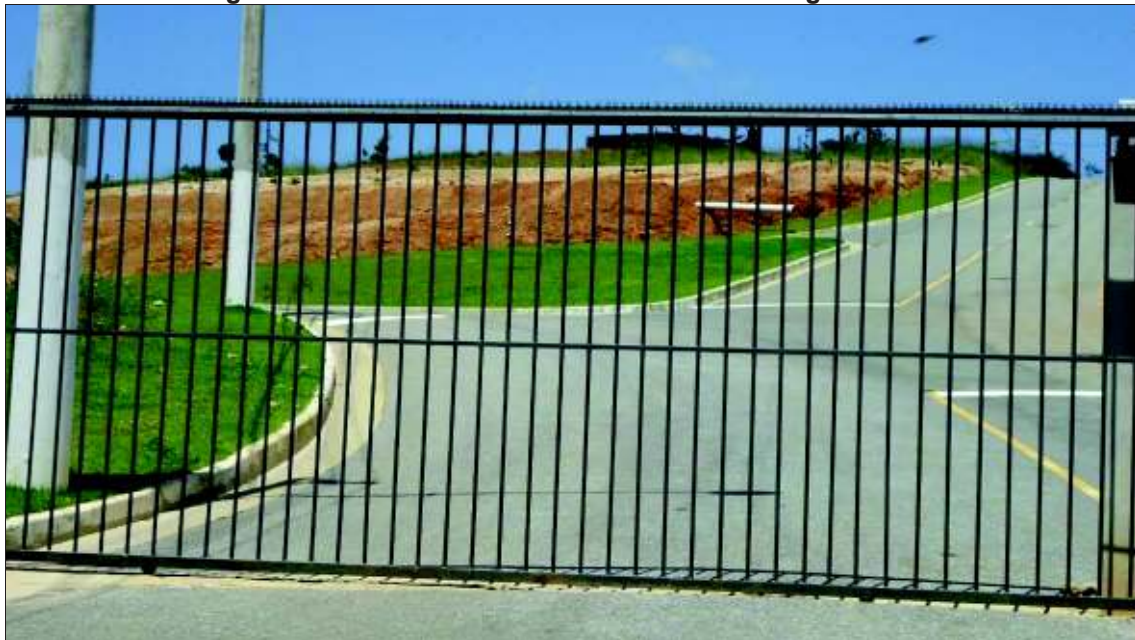
Figura 120 - Vias de um novo loteamento em Lagoa Santa*

* É importante ressaltar que a microdrenagem é apenas superficial, como se pode concluir visualizando a foto. Posteriormente todo deflúvio é lançado nas vias a jusante.

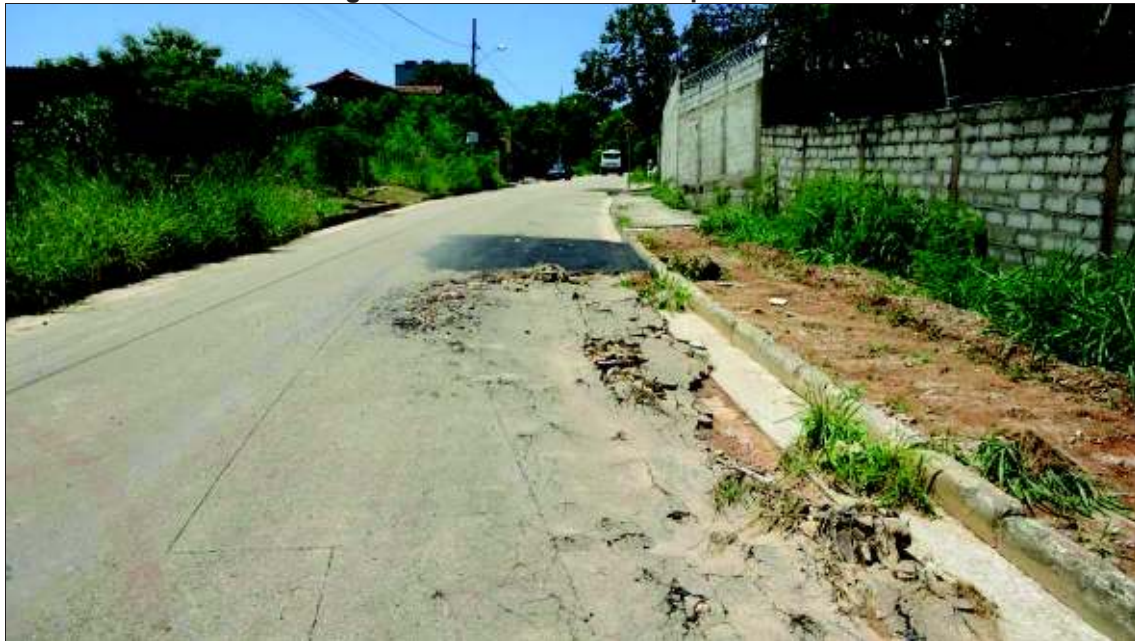
Figura 121 - Carreamento do pavimento

Na Figura 121 pode-se visualizar o carreamento do pavimento (asfalto) da Rua Carlos Dias Ribeiro, por decorrência da associação de enxurradas e ausência de microdrenagem profunda, que carrega o asfalto, onerando os usuários, o meio ambiente e a Prefeitura, esta última, com um alto custo de manutenção.

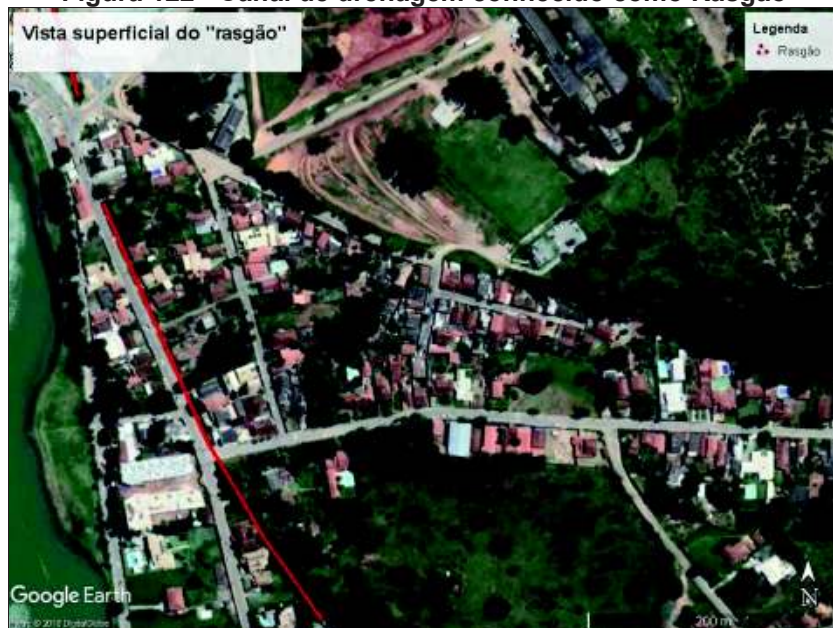
Figura 122 - Canal de drenagem conhecido como Rasgão

Como dito anteriormente, com o avanço da urbanização, foram criadas estruturas para captar e “disciplinar” as águas fluviais e, o que anteriormente era direcionado por talvegues, foi substituído por canais. Este é o caso de um canal, conhecido na cidade como “Rasgão” (Figura 122), que foi construído para coletar o escoamento superficial que desaguava na Lagoa Santa, interceptando-o antes do destino final. Esse canal é paralelo à Rua Conde Dolabela e um pouco mais a jusante, se junta ao canal natural que é responsável pela captação das águas que saem da Lagoa Santa e que representam o próprio Córrego do Bebedouro.

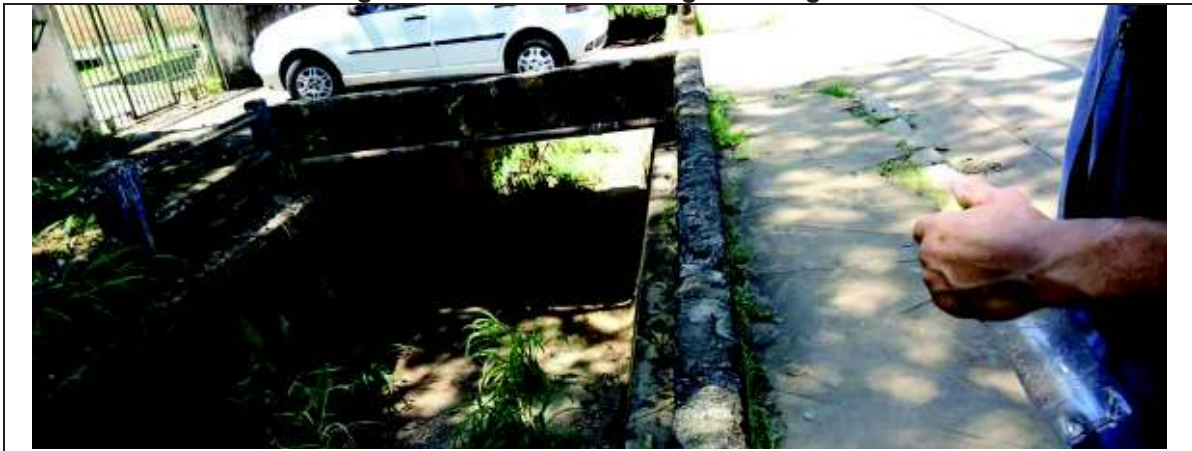
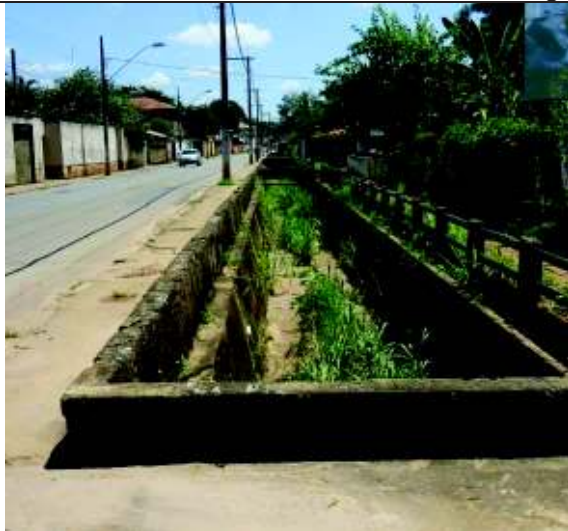
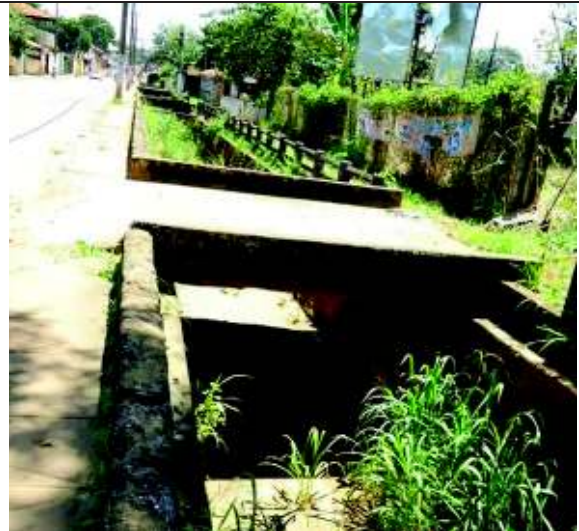
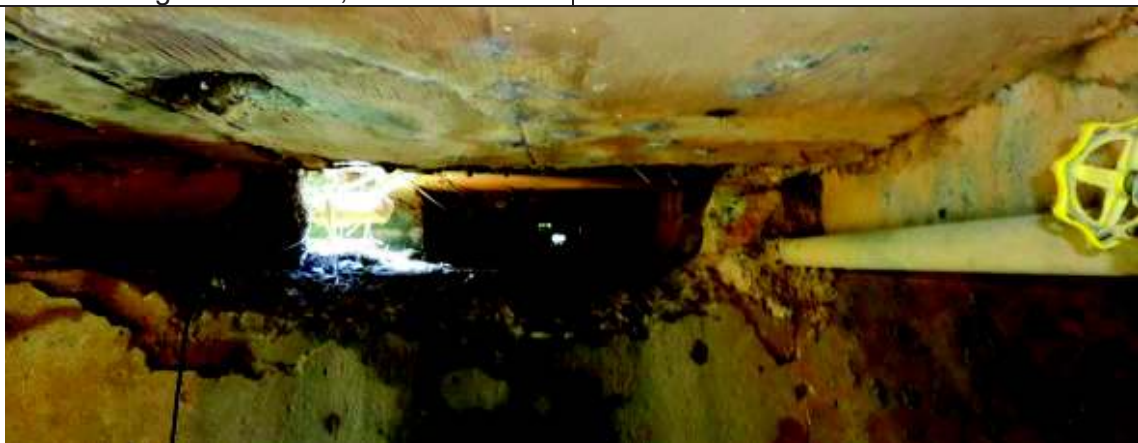
Figura 123 - Canal de drenagem “Rasgão”

As dimensões do “Rasgão” são: 2,2 m de base inferior, 3,0 m da base superior e 1,9 m de altura. No dia da visita de campo, o canal encontrava-se seco e levemente assoreado com gramíneas no seu leito, o que indica que se trata de um canal estritamente utilizado para o transporte de águas pluviais (Figura 123).

a- Vista geral do canal.

b- Vista geral do canal, assoreado.

c- Vista do canal

e- Vista de microdrenagem no interior do canal (vista dentro do canal)

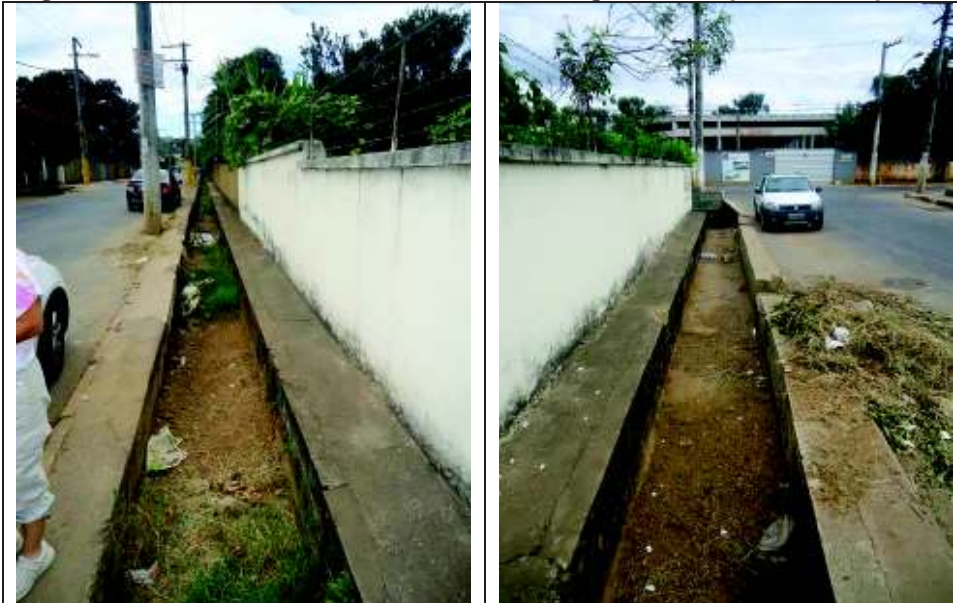
Figura 125 - Vista da estrutura de microdrenagem inadequada, à esquerda

É preciso ressaltar que algumas estruturas de drenagem se encontram inadequada, colocando em risco e limitando a o tráfego dos passantes, como podemos visualizar na Figura 125, onde os passantes são obrigados a trafegar pelo leito carroçável. Contrariando a legislação federal nº 10098 /2000, em que define passeio público como elemento obrigatório da urbanização.

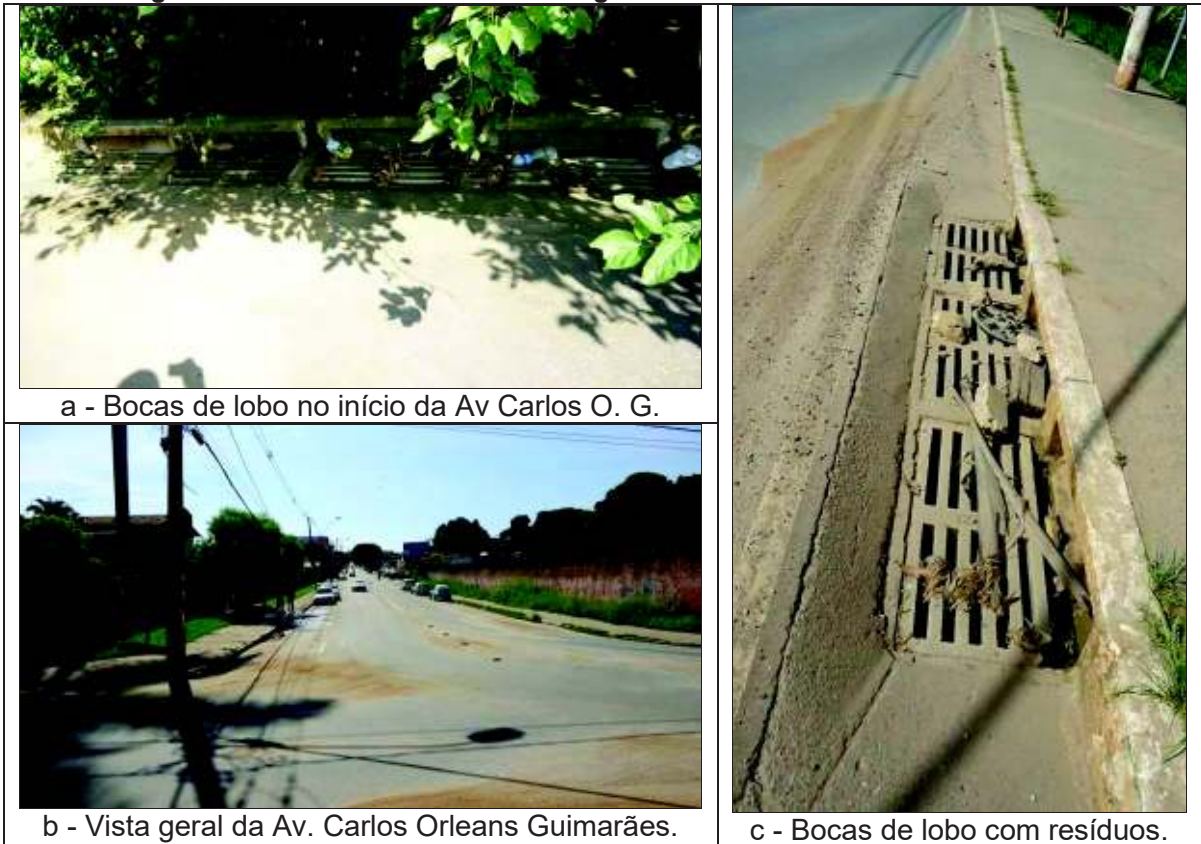
Figura 128 - Estrutura da microdrenagem da Av. Carlos Orleans Guimarães

Como foi dito, a bacia do Joá possui duas áreas de captação e lançamento, a primeira foi descrita acima, que possui relação com a infraestrutura existente na Av. Carlos Orleans Guimarães. A segunda área, maior que a primeira, é mais deficiente em estrutura, com apenas a microdrenagem superficial (sarjetas), ressalvo as vias não pavimentadas, exemplificadas na Figura 130.

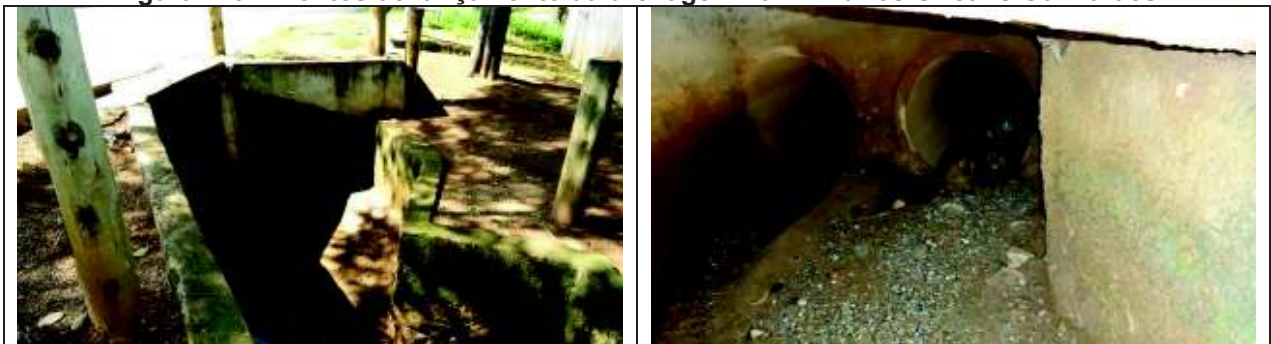
Figura 129 - Pontos de lançamento da drenagem na Av Carlos Orleans Guimarães

Após a captação, toda a microdrenagem deságua na Lagoa Santa em duas tubulações de Ø1m (Figura 129). A área de drenagem, cujo escoamento superficial é captado pela estrutura drenante da Av. Carlos Orleans, mede cerca de 0,62 km². Para estimar a capacidade de drenagem da via, é importante quantificar a quantidade de bocas de lobo, o ramal de ligação e a própria rede de galeria de drenagem. Na ausência dessas informações e considerando que a capacidade de engolimento das bocas de lobo é suficiente, é considerado apenas a rede de galeria constituída por dois tubos de Ø1m.

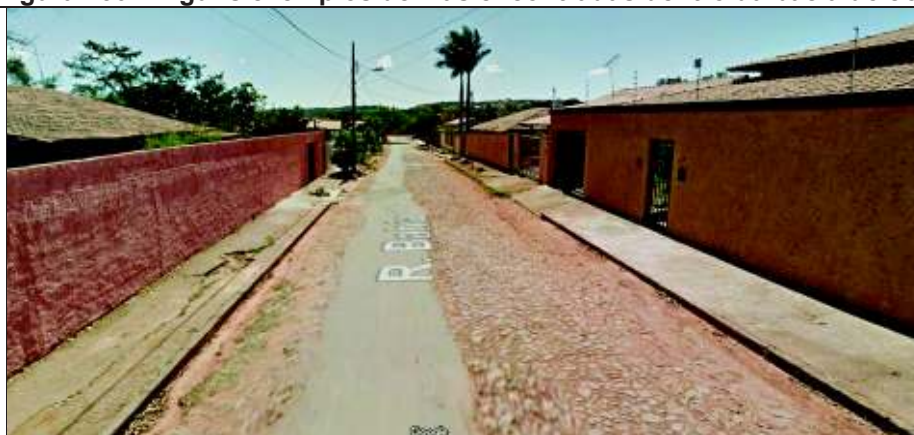
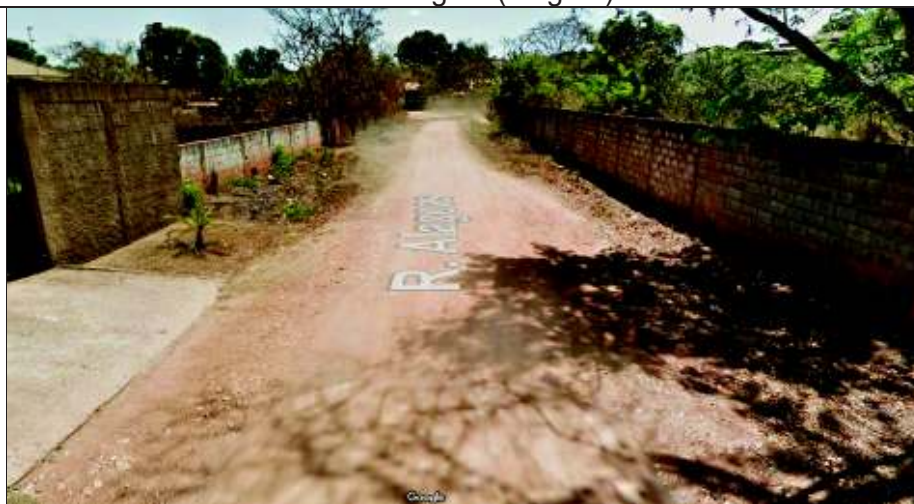
Figura 130 - Alguns exemplos de vias encontradas dentro da bacia do Joa

a- Exemplo de via pavimentada com a estrutura mínima de drenagem (sargeta).

b – Exemplo de via não pavimentada sem estrutura de microdrenagem.

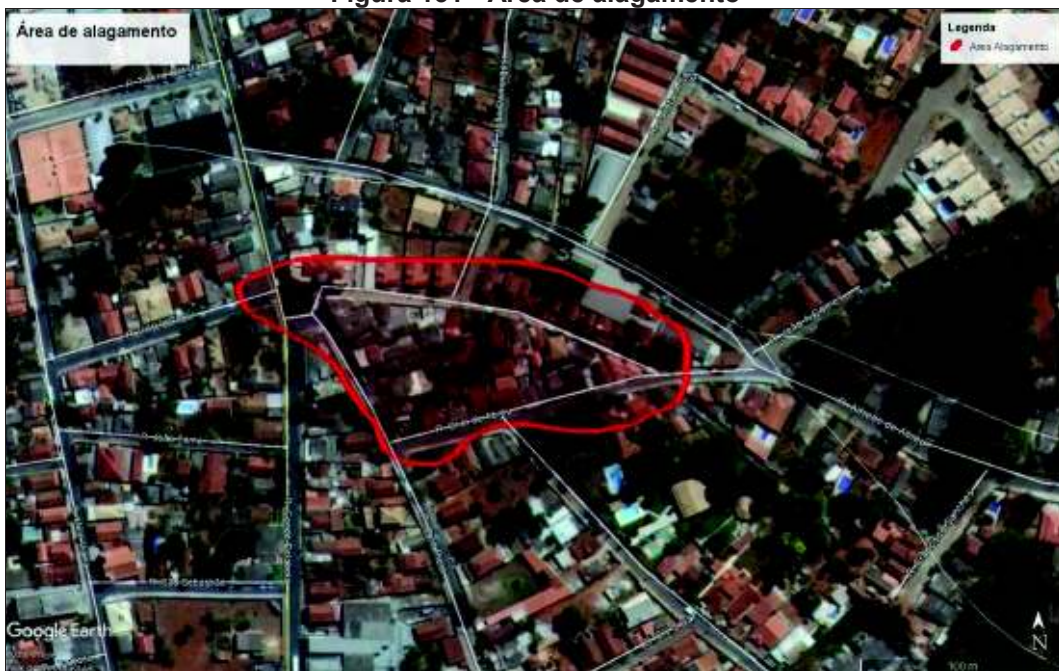
Figura 131 - Área de alagamento

Outro fato importante a se ressaltar para essa bacia é a área de ocorrência de alagamentos, delimitada no entorno da R. Ouro Preto, R. Oriel de Abreu e R. Vinte de Abril (Figura 131). Há relatos de ocorrências de alagamentos recorrentes nessa região, principalmente na Rua Oriel de Abreu, onde não existe ponto de captação para o

lançamento na galeria de drenagem. Sendo assim, essa via, que fica a jusante da Rua Ns. Aparecida, recebe, quando não captada pela estrutura construída na supracitada avenida, todo o deflúvio da bacia. Sem estrutura eficiente, todo deflúvio percorre de forma superficial, ocasionando assim alagamentos cuja lâmina d'água podem chegar a 50cm.

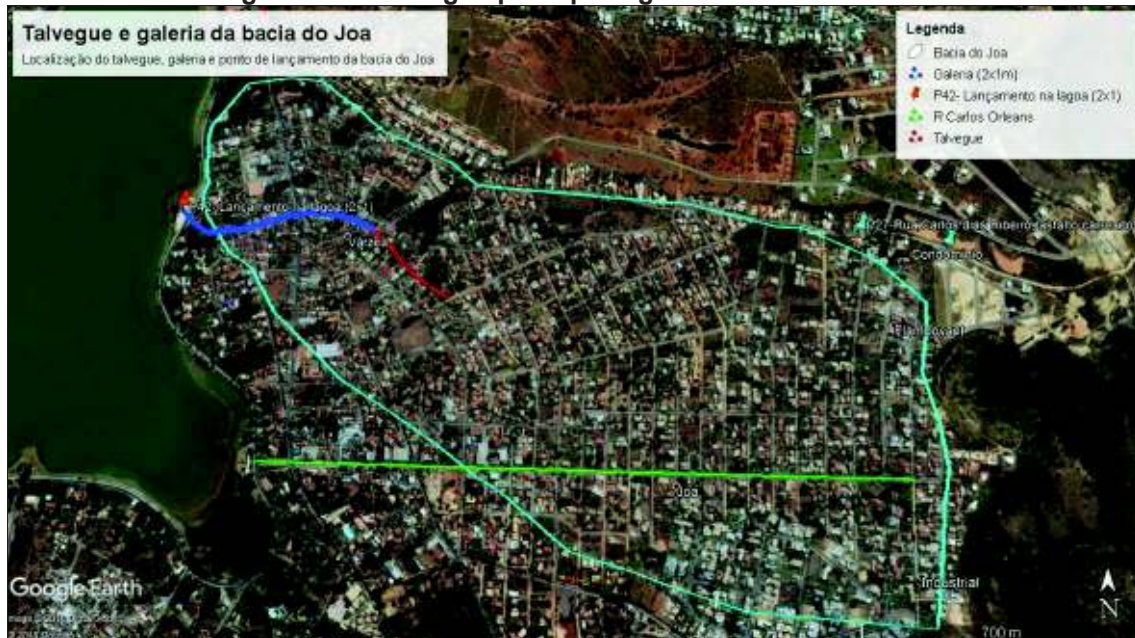
Figura 132 - Talvegue principal e galeria da bacia do Joá

A galeria tem cerca de 573 metros, com 2x1m, em concreto e possui uma inclinação média (m/m), de cerca de 2,5%. A capacidade da galeria, adotando-se o Coeficiente de Manning de 0,015, é de cerca de 13,3 m³/s (ver Figura 132 e Figura 133).

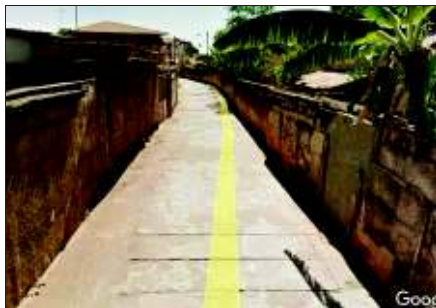
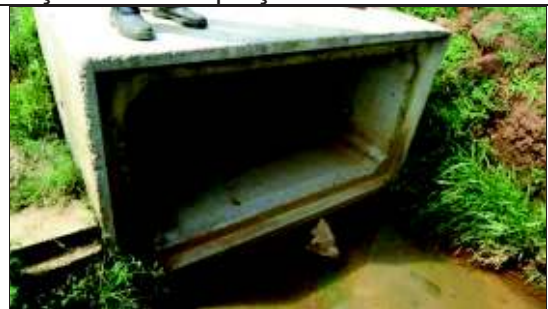
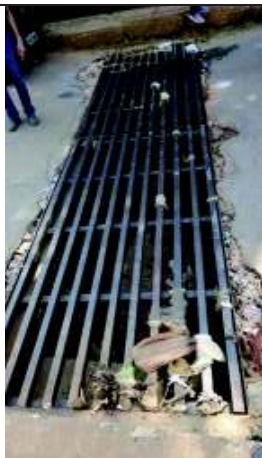
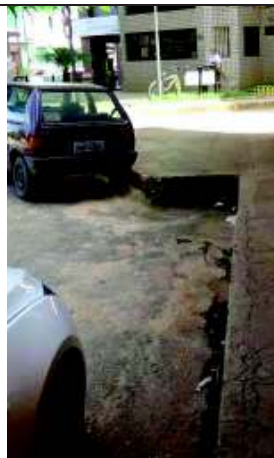
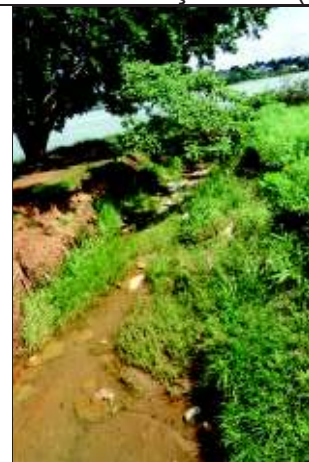
Figura 133 - Aspectos da galeria da bacia do Joá

Início da Galeria (R. Vinte de Abril).

d – Ponto de lançamento (P43)

c- P40, captação na (R. Ns. Aparecida).

d- Ponto de captação, P41, (R. Ouro Preto).

e- Jusante do ponto de lançamento, com erosão.

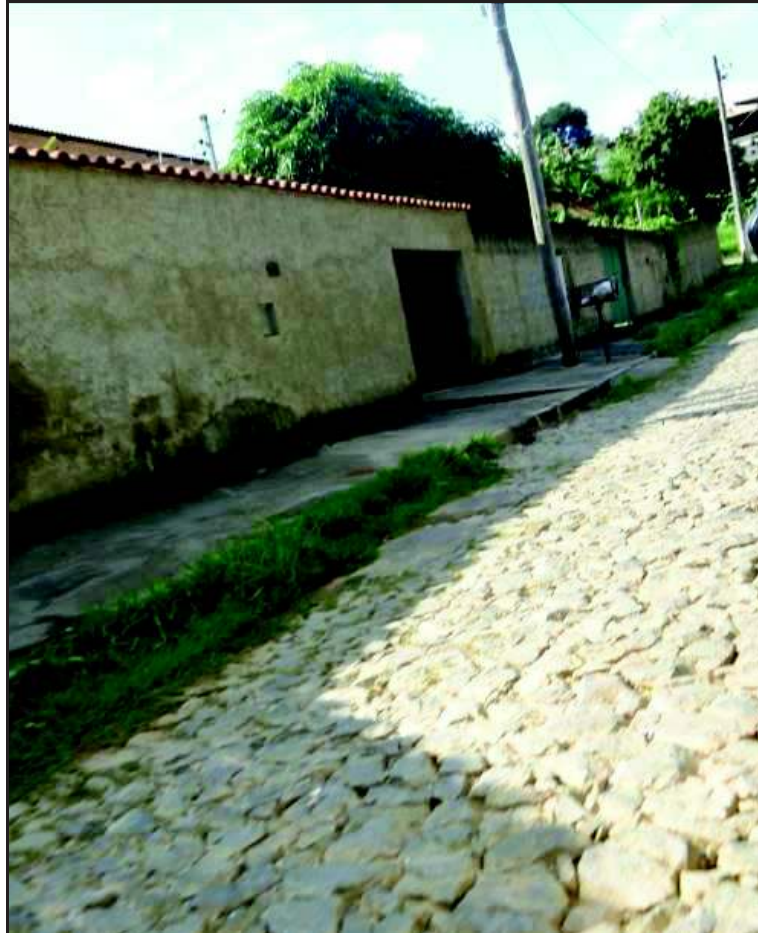
Figura 135 - Vista geral de vias da bacia dos Pereiras

De uma forma geral, a microdrenagem da bacia é realizada, porém, superficialmente. Não há infraestrutura de drenagem profunda e há diversas vias não pavimentadas. Nestes últimos casos, a microdrenagem não é viabilizada. A Figura 135, resume bem a drenagem encontrada (superficial/ sarjetas) e a solução adotada na pavimentação (tipo pé de moleque). Dentro dessa sub-bacia, ocasionalmente ocorre

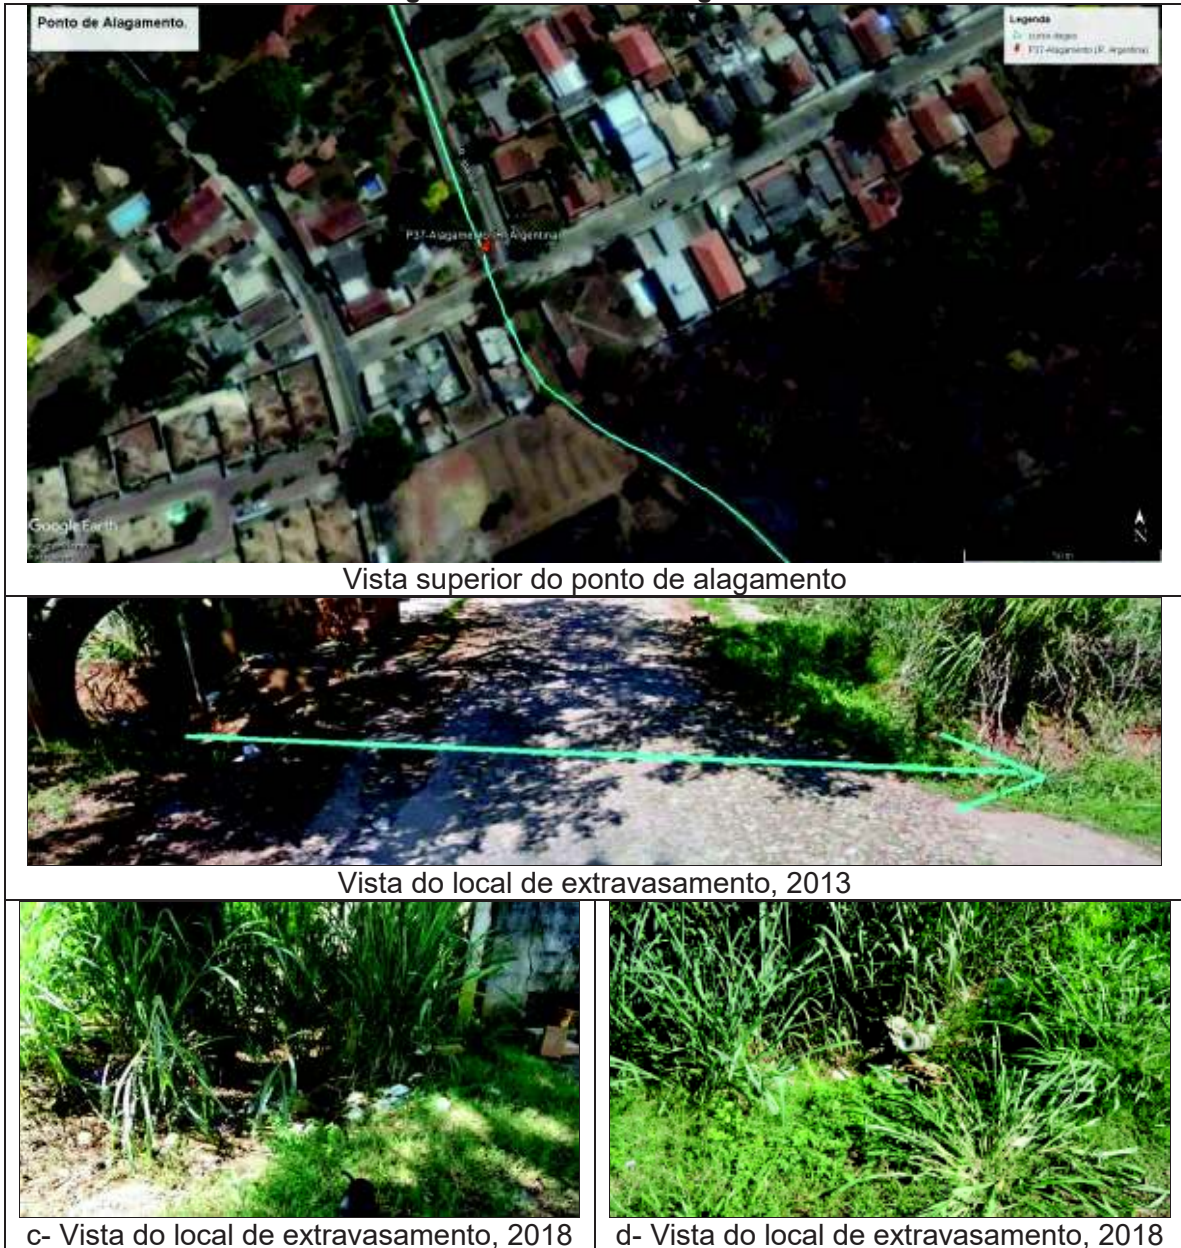
Figura 136 - Ponto de alagamento

um ponto de alagamento localizado na Rua Argentina, esquina com a Rua Ipanema (coordenadas UTM 23K: 617292.00 m E; 7826916.00 m S).

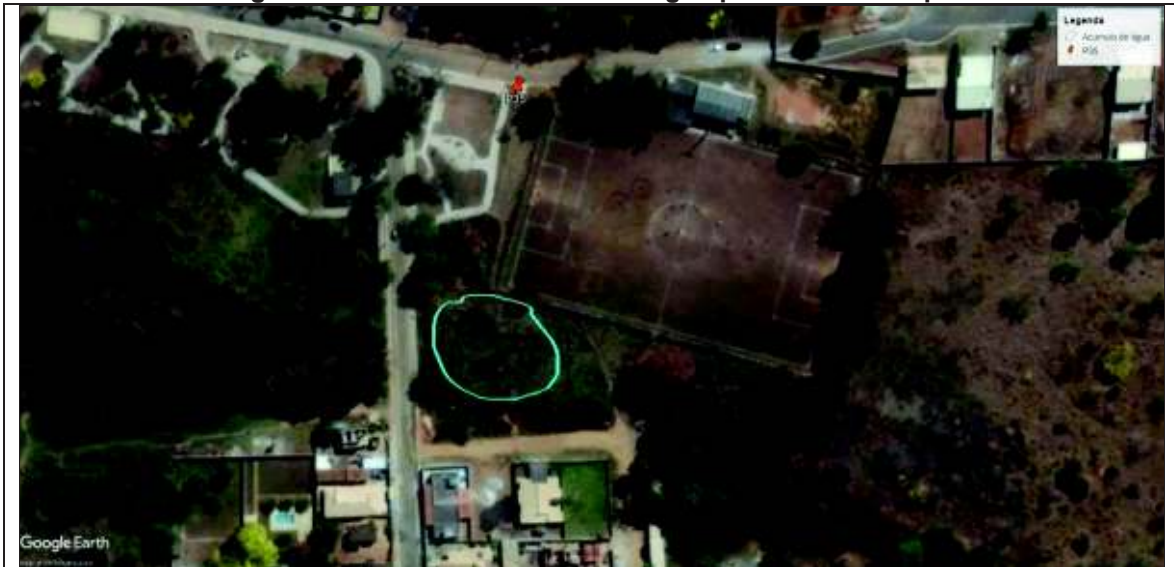
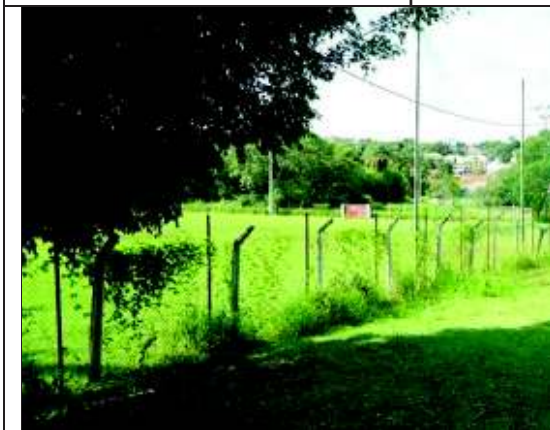
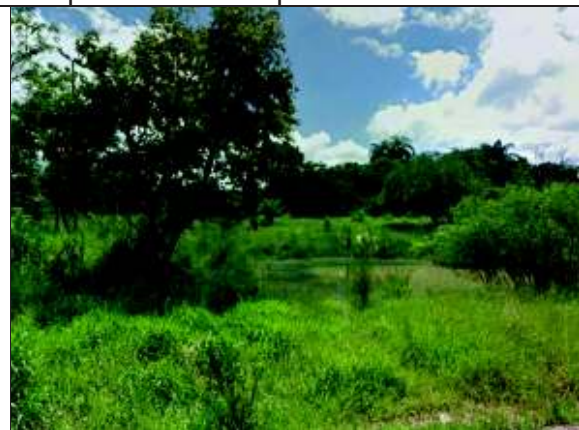
Figura 138 - Vista do acúmulo de água próximo ao campo

Analisando-se o primeiro ponto (P35), foi observado um acúmulo de água próximo ao campo de futebol (Figura 138) a montante da Lagoa dos Pereiras.

Vista do ponto de acúmulo próximo ao campo

b-Vista do campo com curso hídrico ao fundo

c- Vista do local de acúmulo de água, marcado na figura a12.
