**PLANO MUNICIPAL DE SANEAMENTO BÁSICO DE
LAGOA SANTA - MG**

Concorrência Pública nº 005/2017

Produto 2 – Diagnóstico da Situação do Saneamento Básico

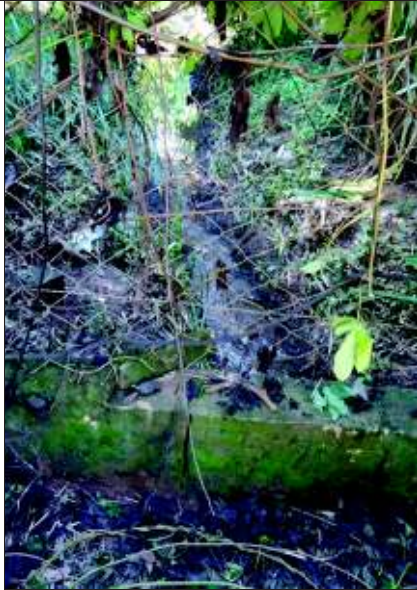
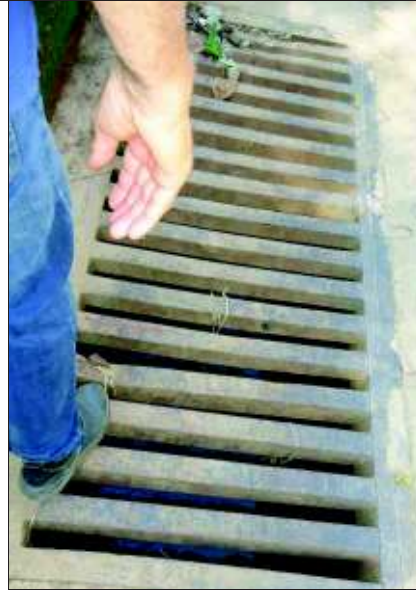
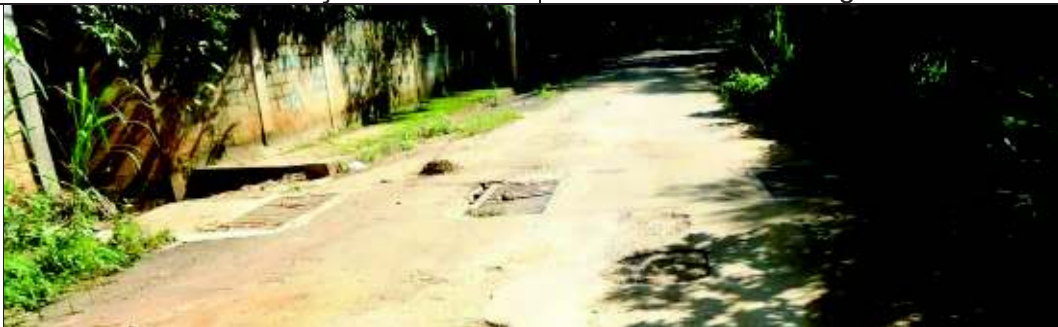
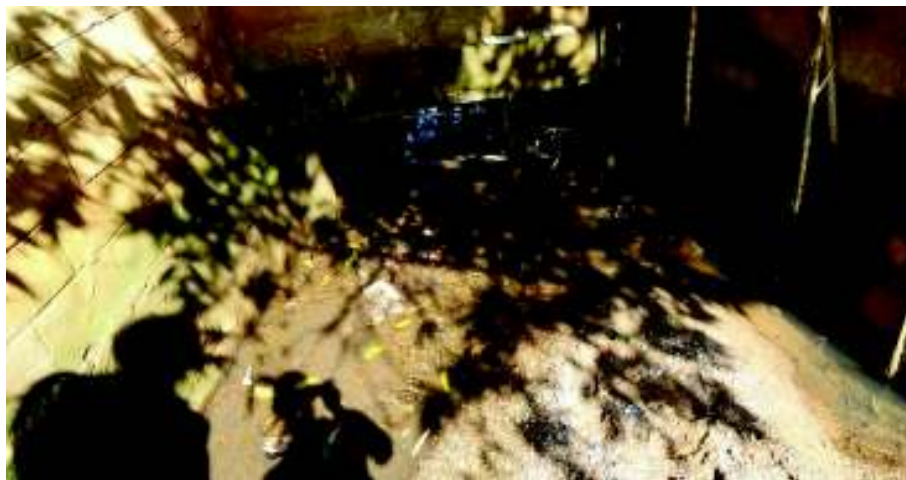
Figura 139 - Ponto a jusante da Lagoa dos Pereiras

Figura 139. A partir daí o curso hídrico entra em outra propriedade privada, onde aparentemente ocorre represamento e só segue seu curso natural após um deflúvio considerável.

a – Curso natural a jusante da estrutura de condução.

b- Vista interna da estrutura de drenagem.

c- Vista da estrutura de drenagem e as bocas de captação das águas superficiais

d- Lançamento após passar pela estrutura, com gradeamento na propriedade a montante.

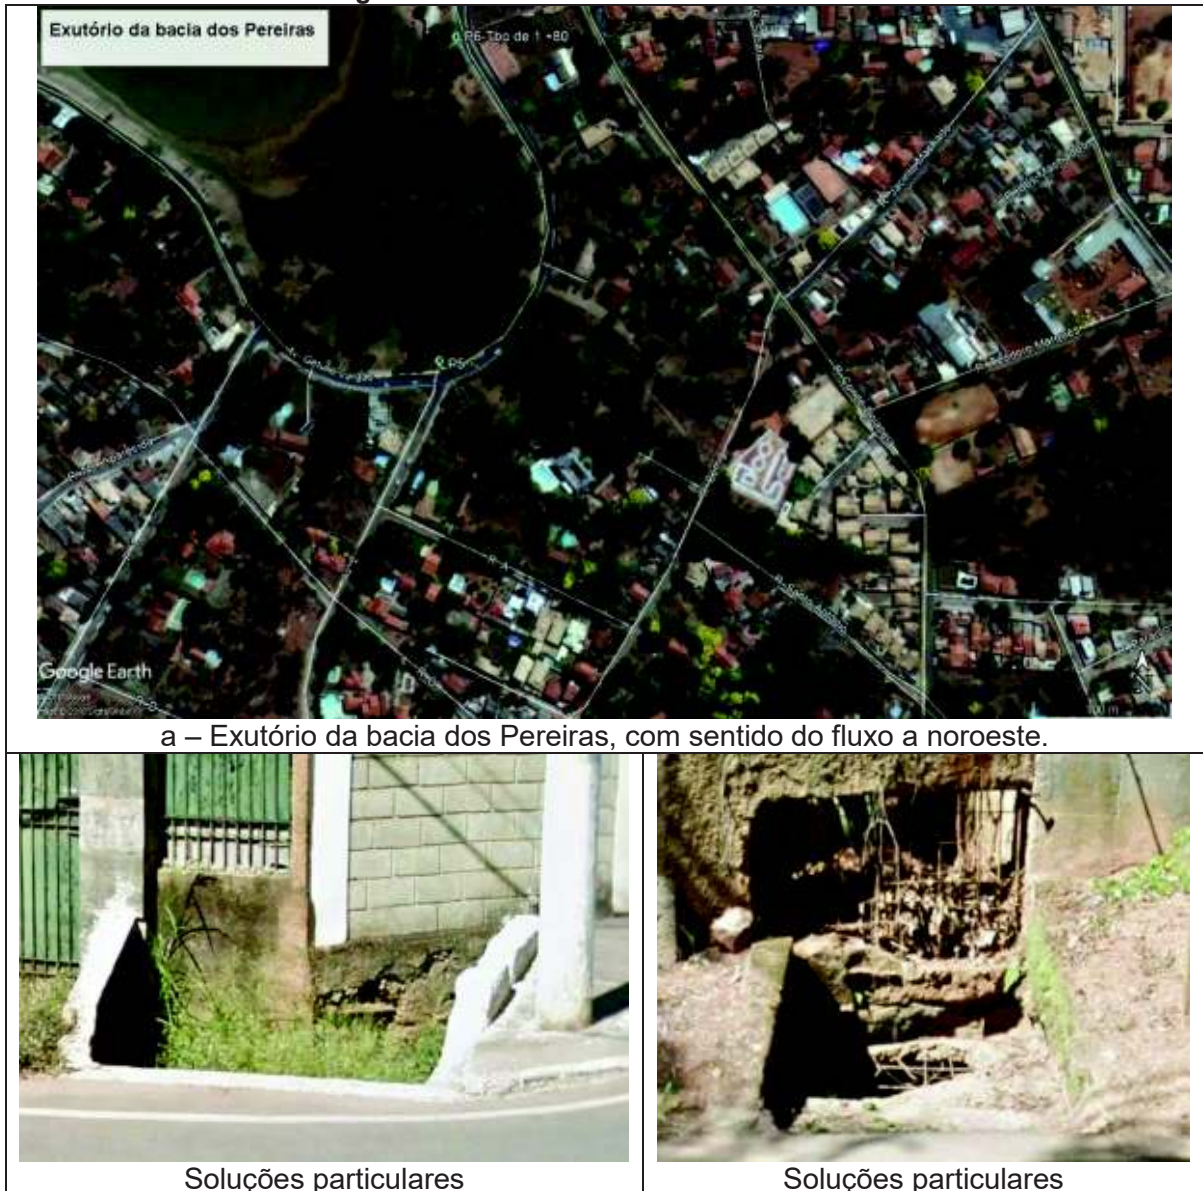
Figura 140 - Exutório da bacia dos Pereiras

O exutório da bacia dos Pereiras, em parte está preservado, ainda com muitas espécie arbóreas, como se pode ver na Figura 140^a. Logo a montante do exutório, é possível visualizar ocupações no talvegue principal e algumas soluções particulares Figura 140b e Figura 140c.

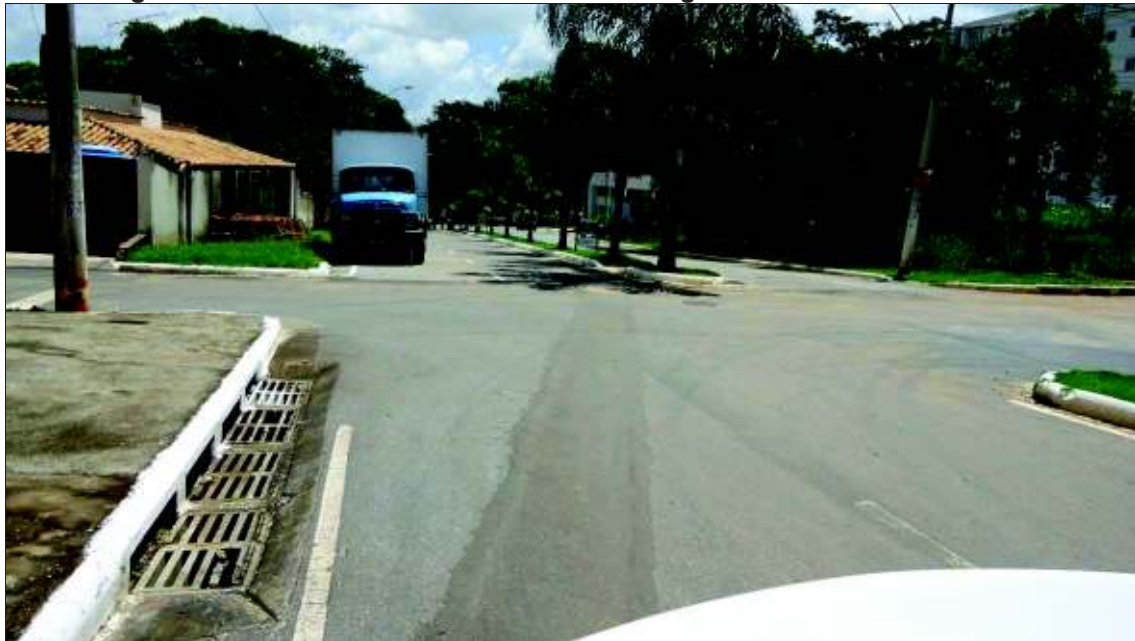
Figura 142 - Vista da estrutura de microdrenagem na Av. Álvaro J. Santos

A microdrenagem da bacia segue o padrão já descrito anteriormente. A Av. Álvaro J. Santos possui cerca de 800m de dispositivo de drenagem mais profunda das águas de chuva (Figura 142). Tanto esta via, quanto a R. Monteiro Lobato são responsáveis por drenar as vias adjacentes, direcionando todo escoamento a um ponto no final, localizado no início da Av. Presidente Kennedy, onde existe um ponto de captação de uma galeria, que lança as águas cerca de 800m a jusante, próximo da região denominada “Lagoa Seca” (Figura 143).

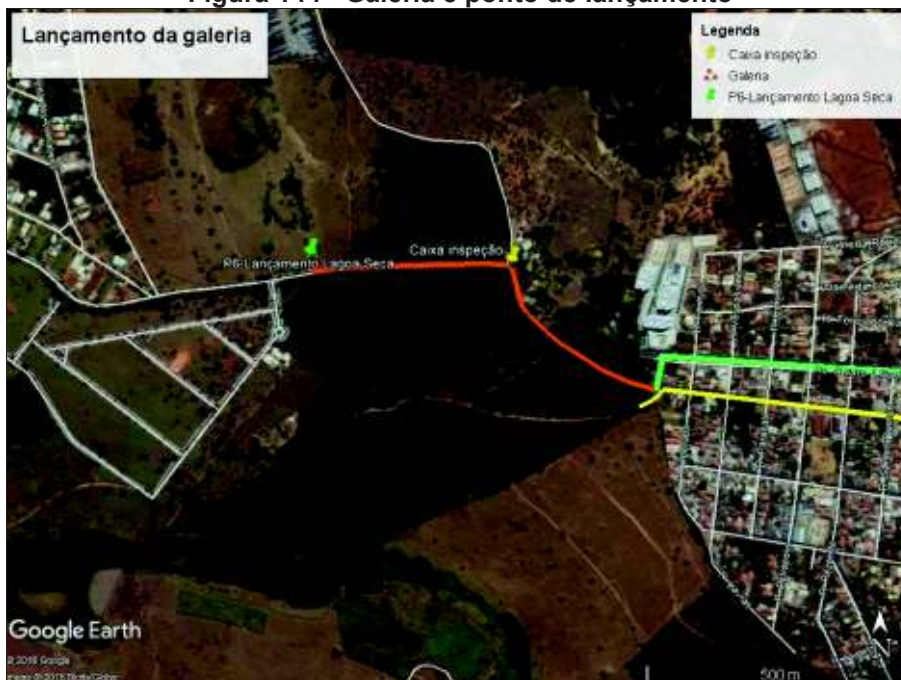
Figura 144 - Galeria e ponto de lançamento

A maior parte da contribuição da microdrenagem da bacia tem como destino a galeria, que está situada no início da Av. Presidente Kennedy, lançando as águas mais a jusante, no ponto P6 mostrado na Figura 144.

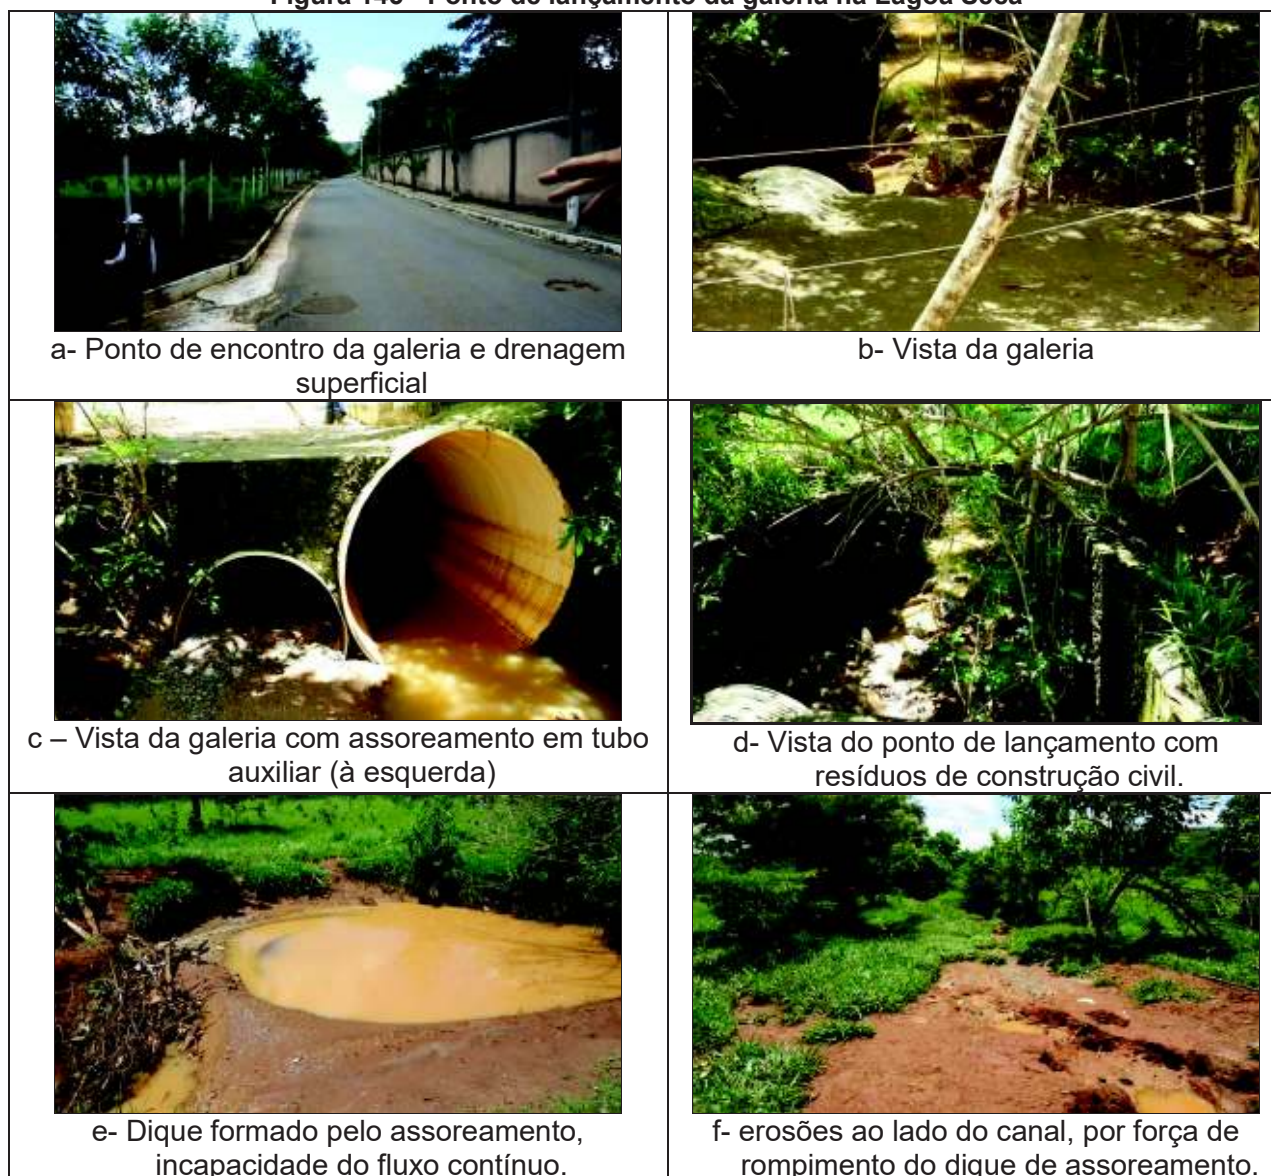
Figura 145 - Ponto de lançamento da galeria na Lagoa Seca

A galeria tem cerca de 800m, é fabricada em tubo helicoidal de PVC (Rib Loc®) com diâmetro de 1,1m, e possui uma caixa de inspeção situada a aproximadamente 400m de seu início. No ponto de lançamento foram observados alguns problemas, tais como (ver Figura 145):

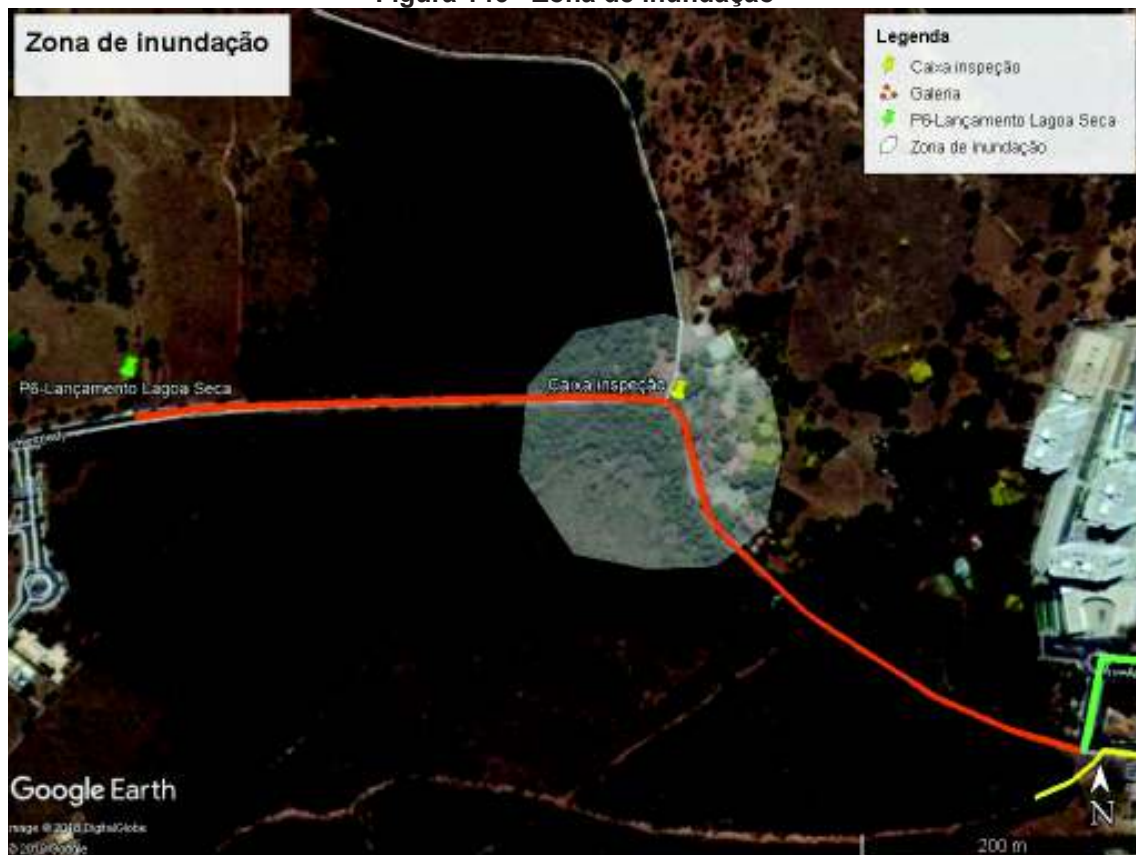
Figura 146 - Zona de inundação

Outro ponto importante a ser destacado é a existência de uma zona de inundação, próxima à caixa de inspeção, zona esta que é definida pela geografia do local (ver Figura 146).

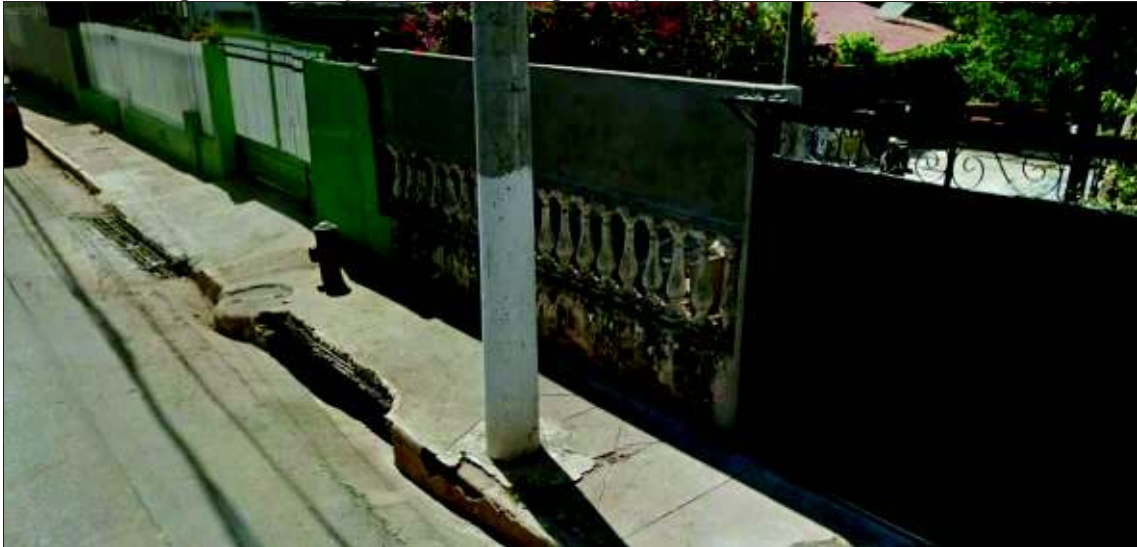
Figura 151 - Captação da drenagem e passagem abaixo do imóvel

Na sub-bacia do Centro Histórico não ocorrem grandes problemas relacionados à macrodrenagem. De um modo geral, os problemas estão relacionados com a ausência de dispositivos subterrâneos para a captação do escoamento superficial. Em alguns casos, residências ocupam os talvegues naturais, o que impossibilita uma gestão adequada do sistema de drenagem e coloca em risco diversas residências e instalações (Figura 151).

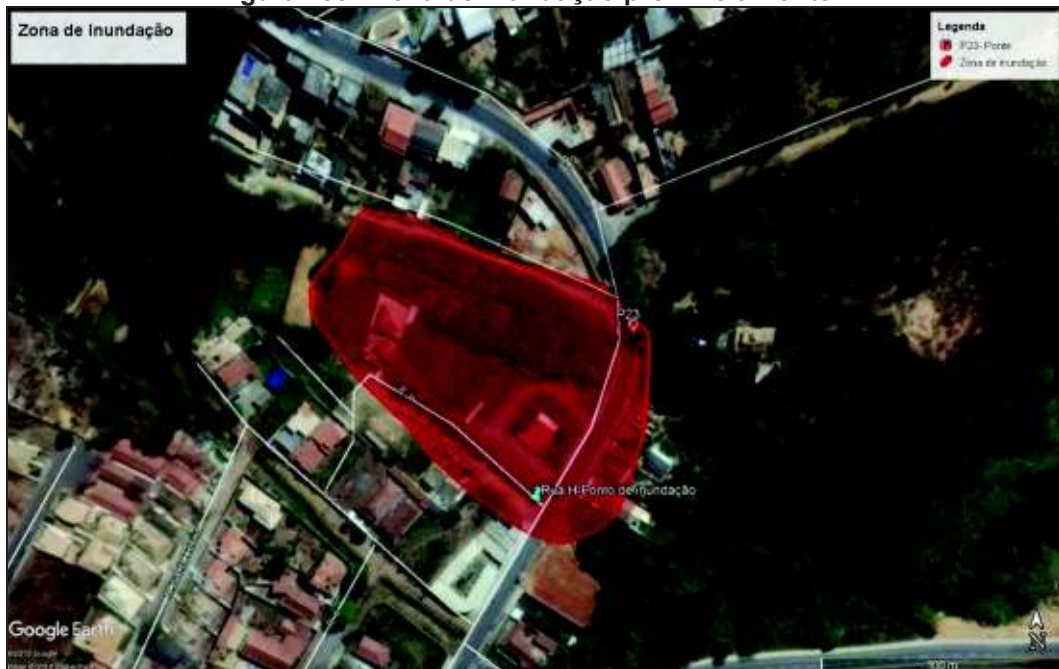
Figura 153 - Zona de inundação próximo à Ponte 7

Associados ao transbordamento do Córrego do Bebedouro ocorrem alguns pontos de inundação, à exemplo de um na Rua H. Próximo a esse ponto, existe uma ponte (Ponto 23 – Ponte 7) com dois tubos de Ø1m (ver P23 na Figura 153). A análise da capacidade de vazão dessa ponte foi feita no item 8.4.7.1.6, correspondente à avaliação geral do Córrego do Bebedouro e de sua capacidade limite, em diversos pontos que possam funcionar como gargalos. Na análise a ponte se mostrou insuficiente para deixar passar a vazão desta seção.

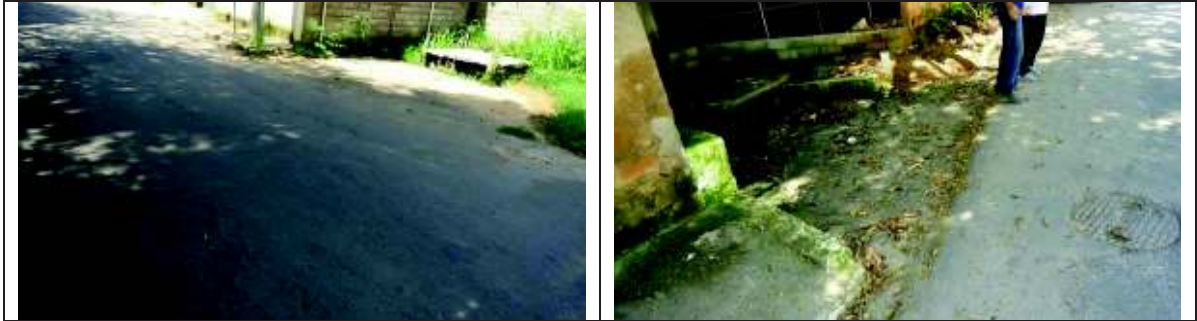
Figura 156 - Ponto de captação da R. Expedicionário

Figura 156. Percebe-se que essas estruturas estão sem gradeamento, o que pode causar acidentes, principalmente, num evento pluviométrico de grande porte.

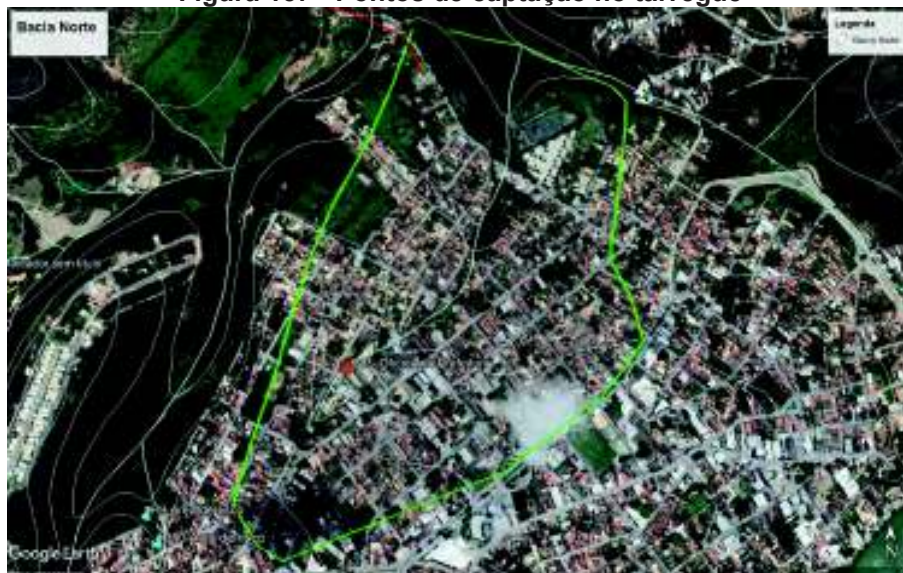
Figura 157 - Pontos de captação no talvegue

A bacia possui curso hídrico perene registrado no IBGE (1985), talvez pelo caráter de intermitência do curso hídrico, à semelhança de outras bacias descritas, o talvegue principal dessa bacia foi ocupado e foram instalados pontos de captação e lançamento de água de chuva no Córrego do Bebedouro.

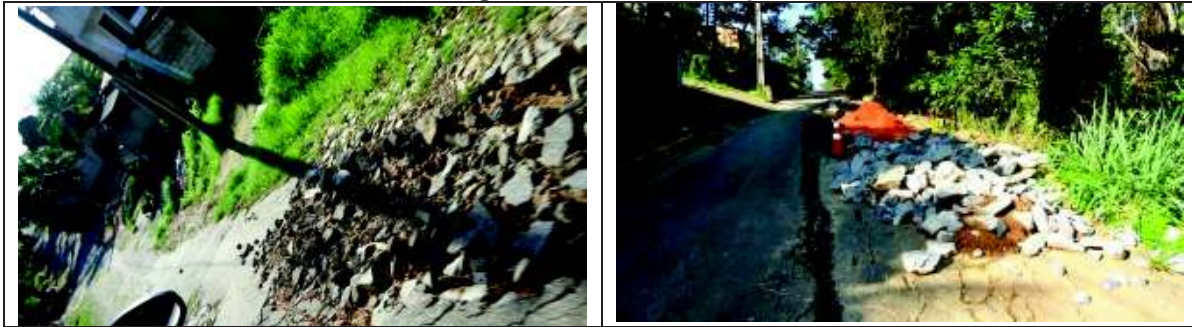
Figura 160 - Erosão na pavimentação

Como a maior parte das bacias do município, nesta, a microdrenagem existente é superficial. Há ausência de drenagem profunda que, associada à presença de terrenos declivosos, causa transtornos à população, como alagamentos, enxurradas, erosão da pavimentação (Figura 160) e escorregamentos do solo, podendo colocar a vida dos moradores locais, em risco.

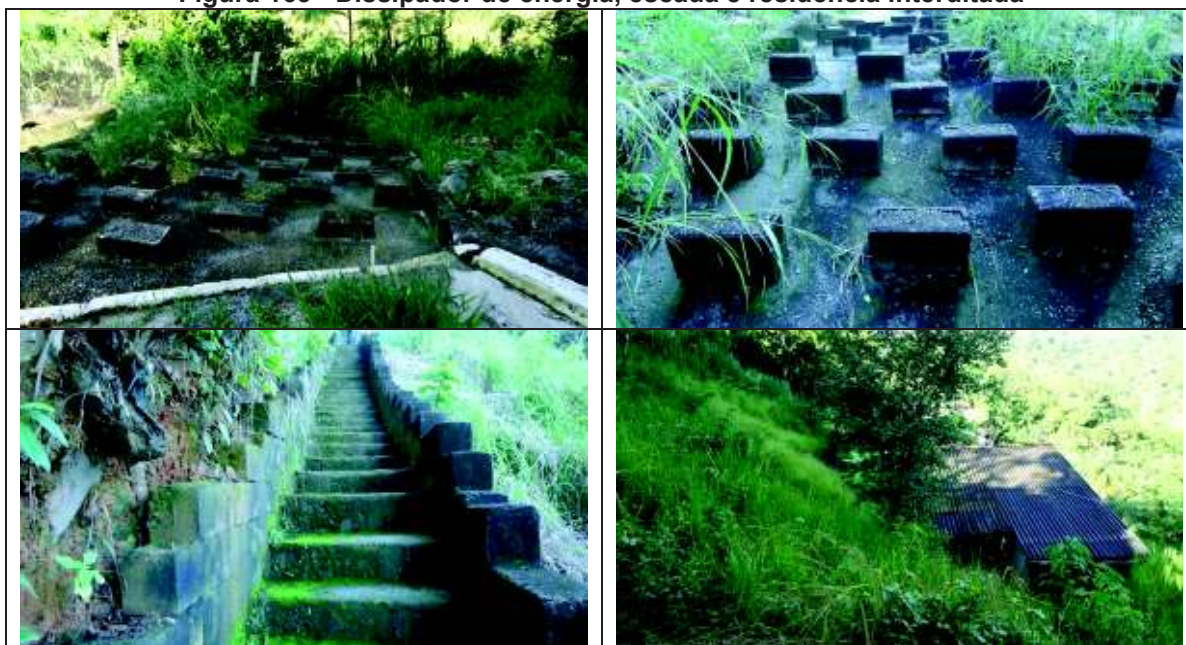
Figura 163 - Dissipador de energia, escada e residência interditada

Na mesma região, na Rua São Cristóvão, há um local de captação de águas de chuvas, com dissipador de energia (coordenadas UTM, 23k 614907mE, 7829588mS – Ponto 10,11), que posteriormente direciona as águas para uma escada comum, que serve à passagem das pessoas e como atenuante da energia de enxurradas. Posteriormente as águas são lançadas na Rua H. Próximo ao local existe um imóvel que foi interditado/desocupado, devido ao risco de escorregamento (Figura 163)..

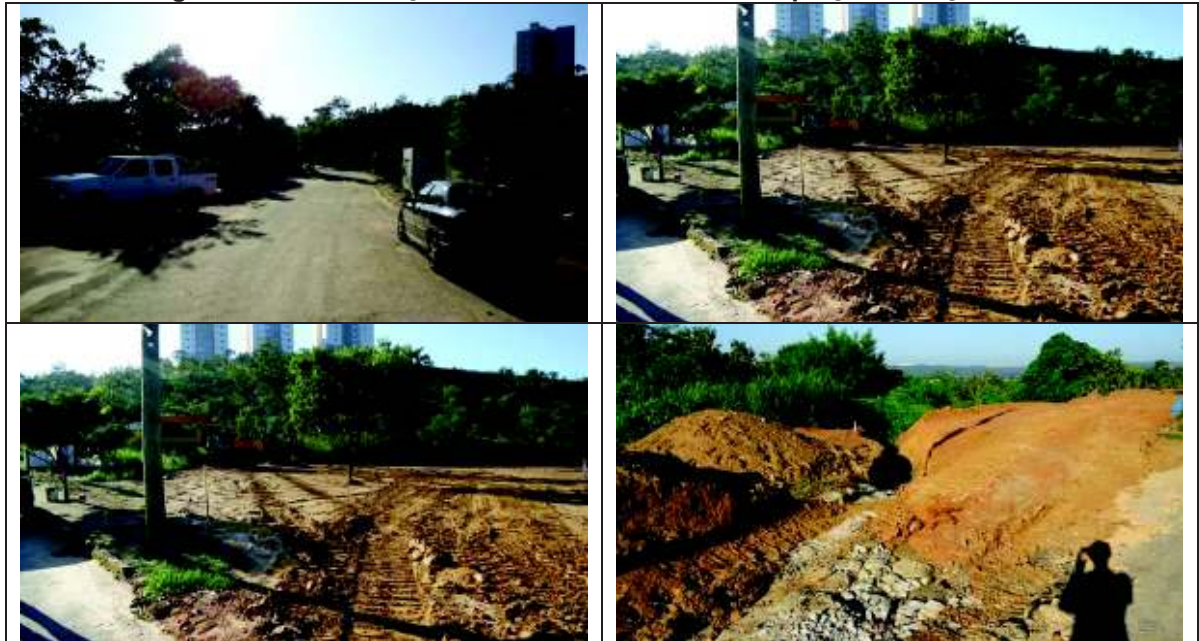
Figura 164 - Construção de um novo sistema de captação e lançamento

Também merece destaque o novo ponto de coleta e lançamento da drenagem, que está sendo construído próximo ao divisor de bacias (coordenadas UTM 23K 613833mE, 7829455mS – Ponto 8), onde todo o escoamento da Av. Rodoviária é

captado e lançado a jusante, em um fundo de vale próximo. As obras estão em andamento (Figura 164).

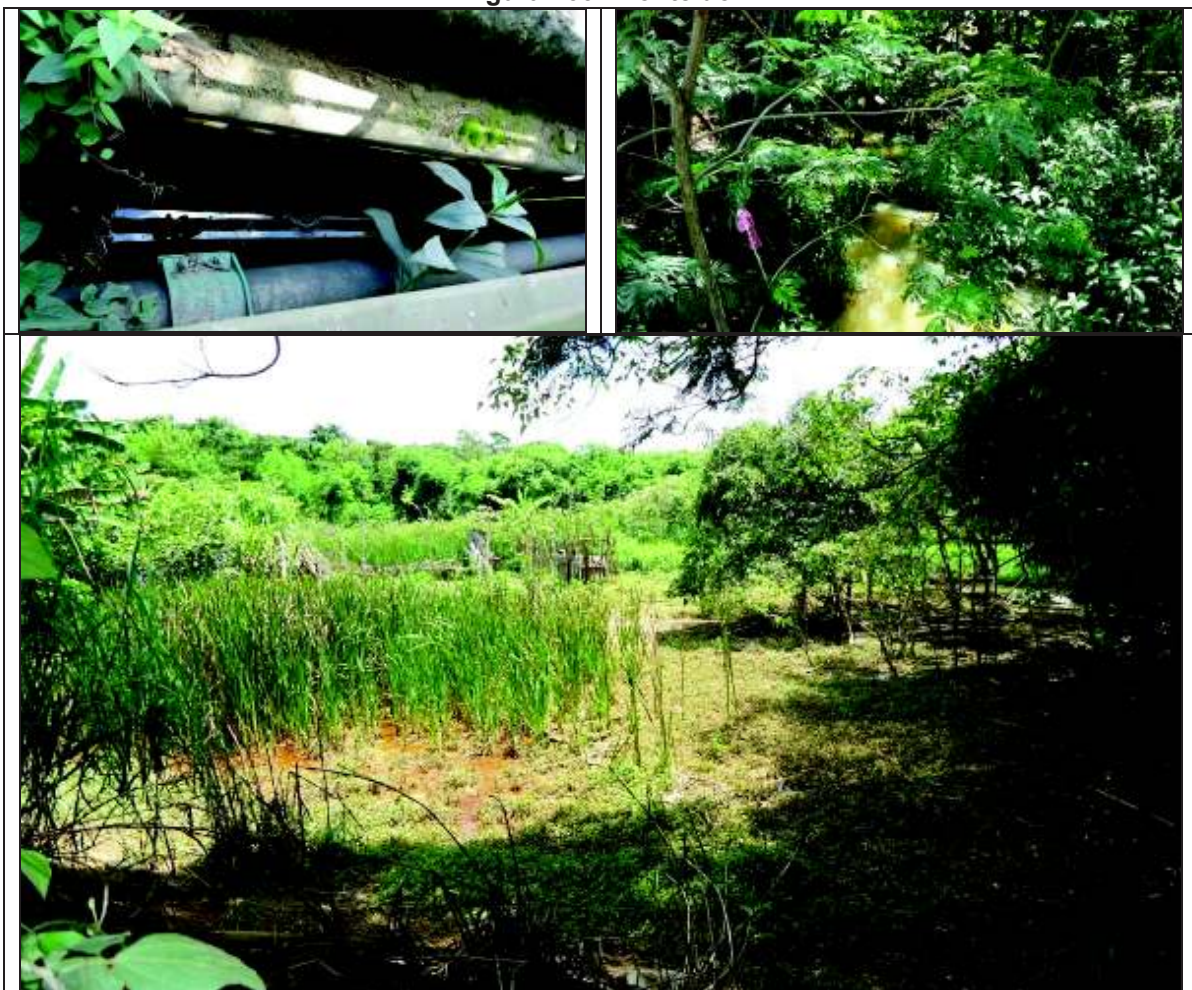
Figura 166 - Ponte do Kinkin

O fato de não haver ocupações em grande parte da bacia, reflete na ausência de problemas de macrodrenagem. Para evitar transtornos no futuro, a ocupação deve ser planejada, já que há trechos que conferem ao fluxo, grande velocidade.

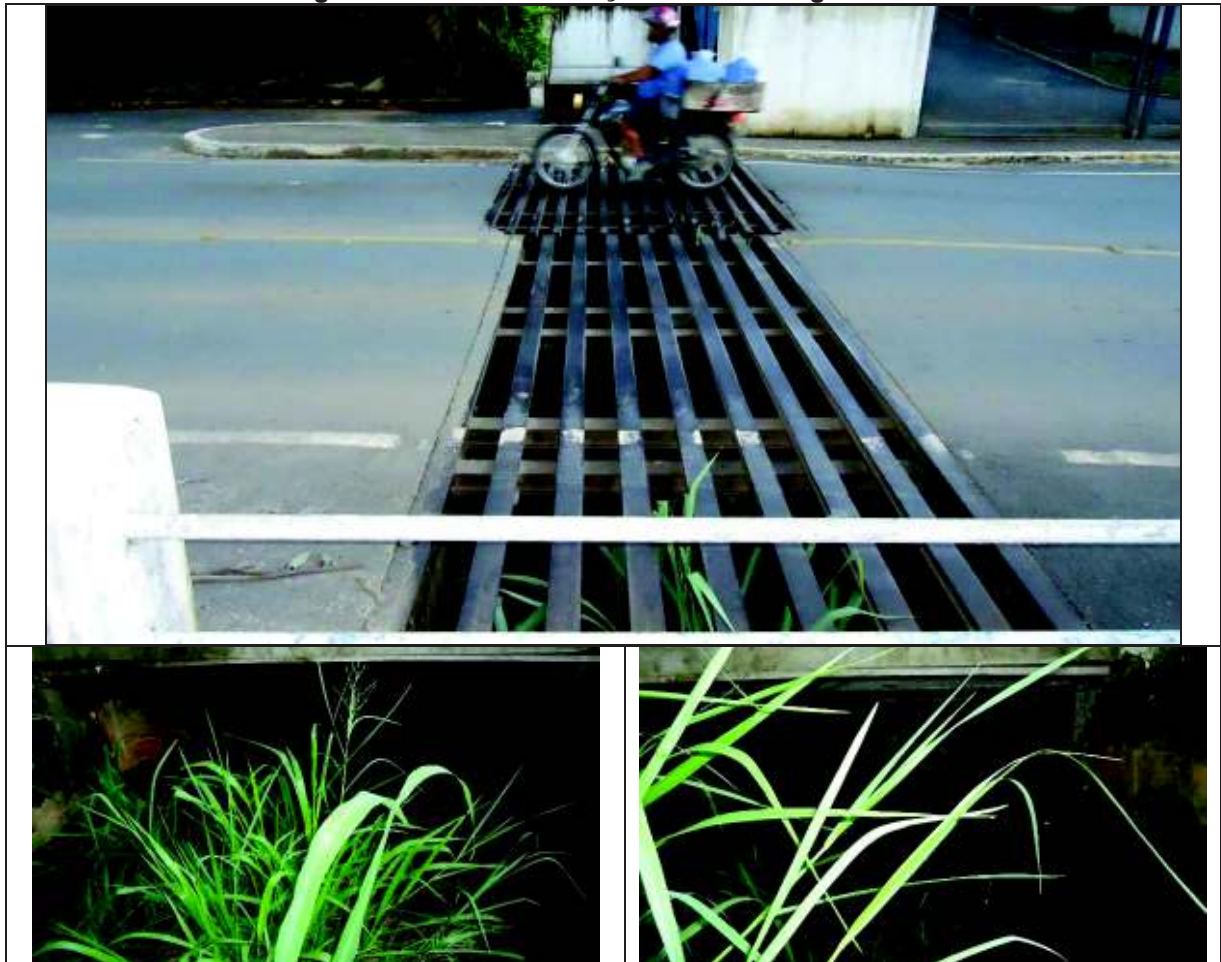
Figura 169 - Canal de lançamento dos Engenheiros

Acompanhando o talvegue principal, que passa por dentro das acomodações da aeronáutica do bairro denominado “Engenheiros”, as águas são lançadas diretamente em um pequeno canal, com um gradeamento móvel (mata-burro). Observando-se esse canal, viu-se que ele está parcialmente assoreado devido à presença interna de gramíneas (Figura 169).

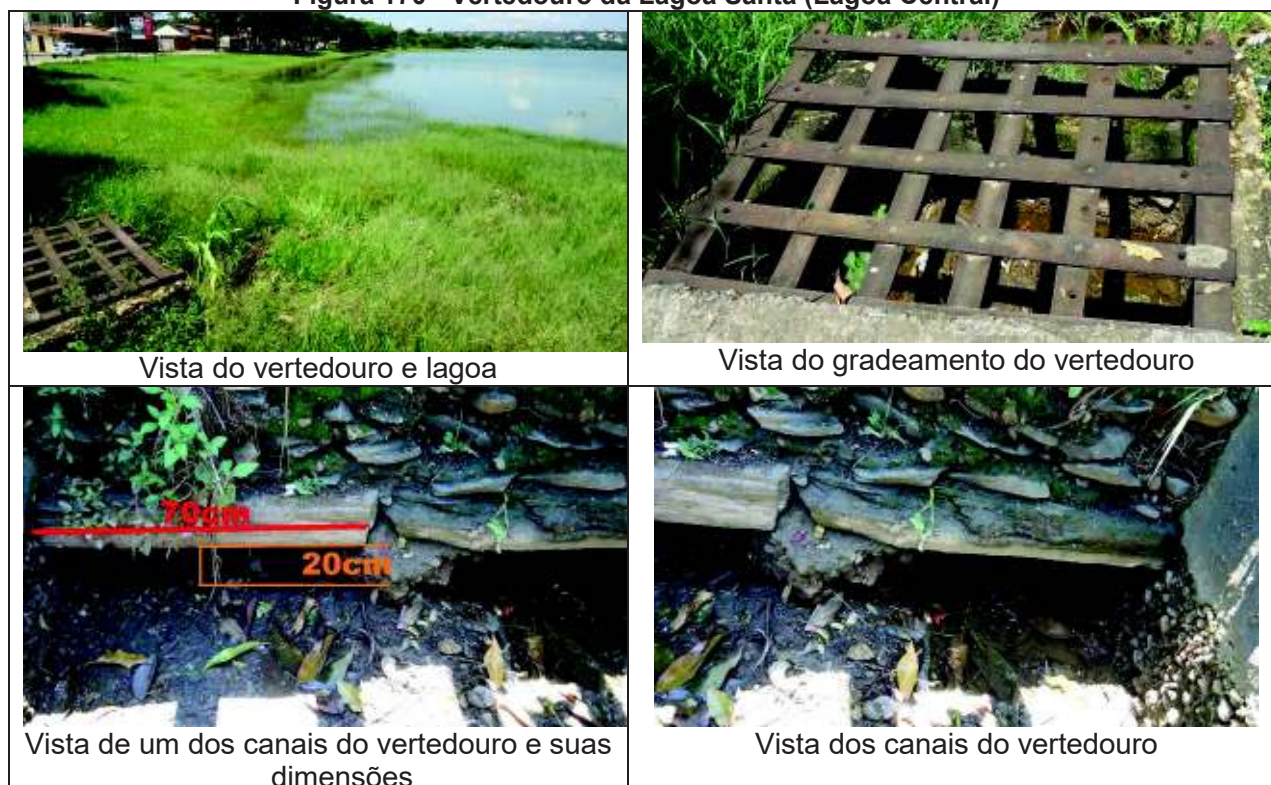
Figura 170 - Vertedouro da Lagoa Santa (Lagoa Central)

Segundo o Plano Diretor de Drenagem pluvial (2008), o vertedouro (Figura 171) atinge a cota de extravasamento a 739m de altitude.

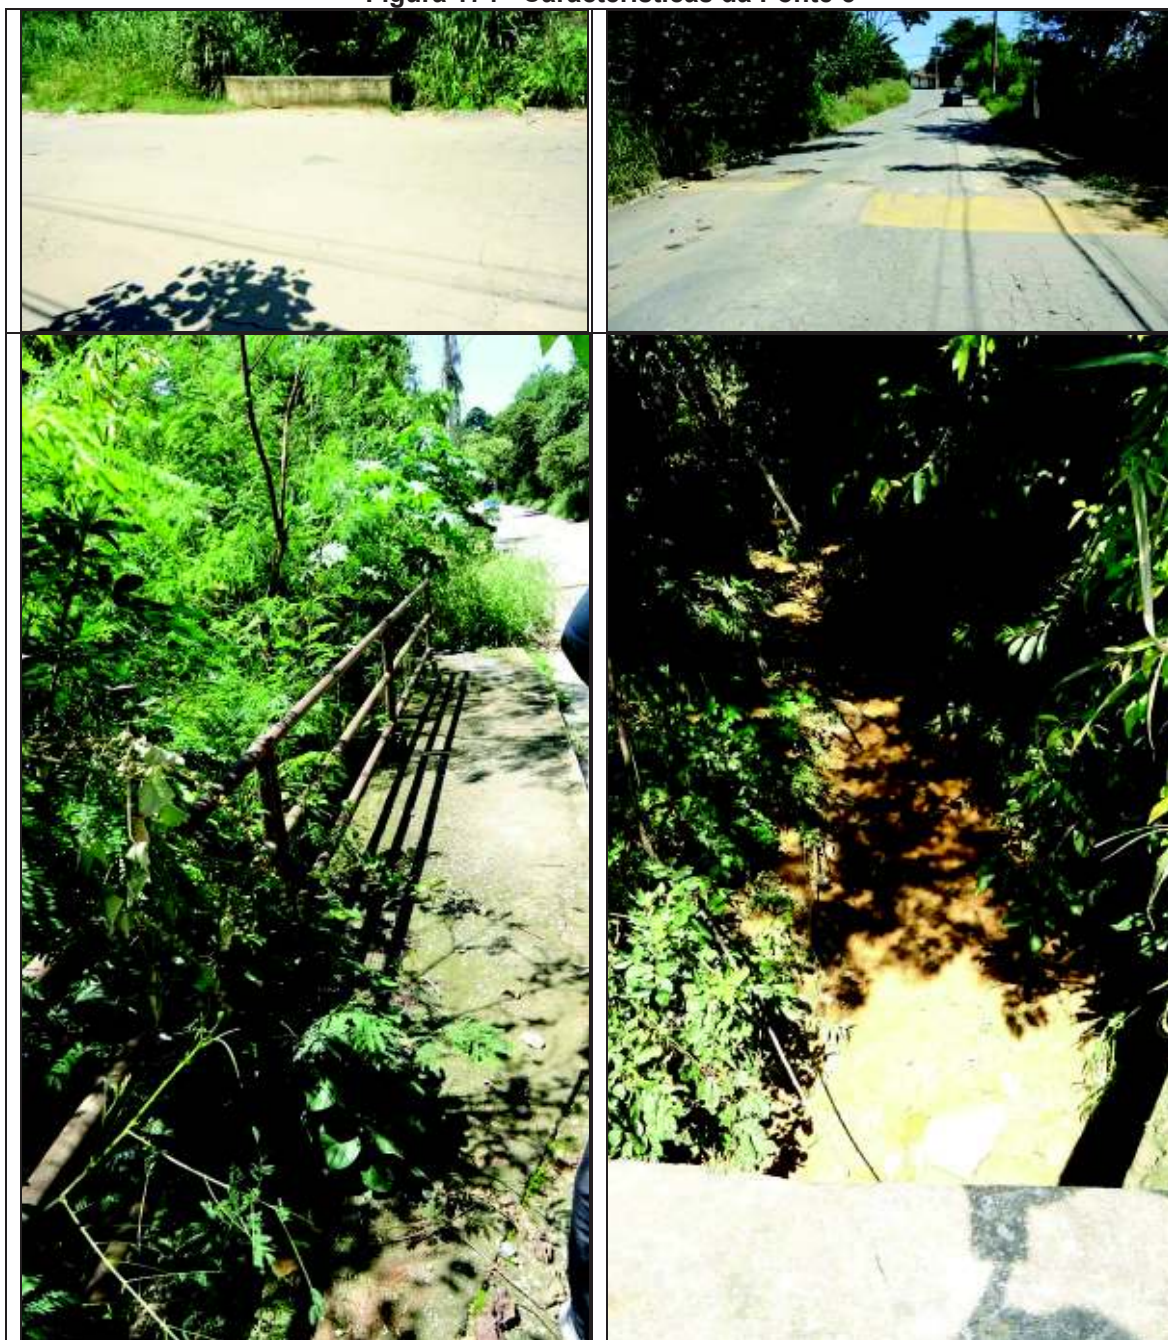
Figura 174 - Características da Ponte 5

Seguindo para jusante do Córrego do Bebedouro, chega-se ao Ponto 22 que corresponde à Ponte 5, de 2,4m largura e 2m de altura. Esta ponte localiza-se na Rua João Paulo II, nas coordenadas (UTM 23K 615019 mE; 7832129mS) e possui uma bacia de contribuição de cerca de 20,5km².

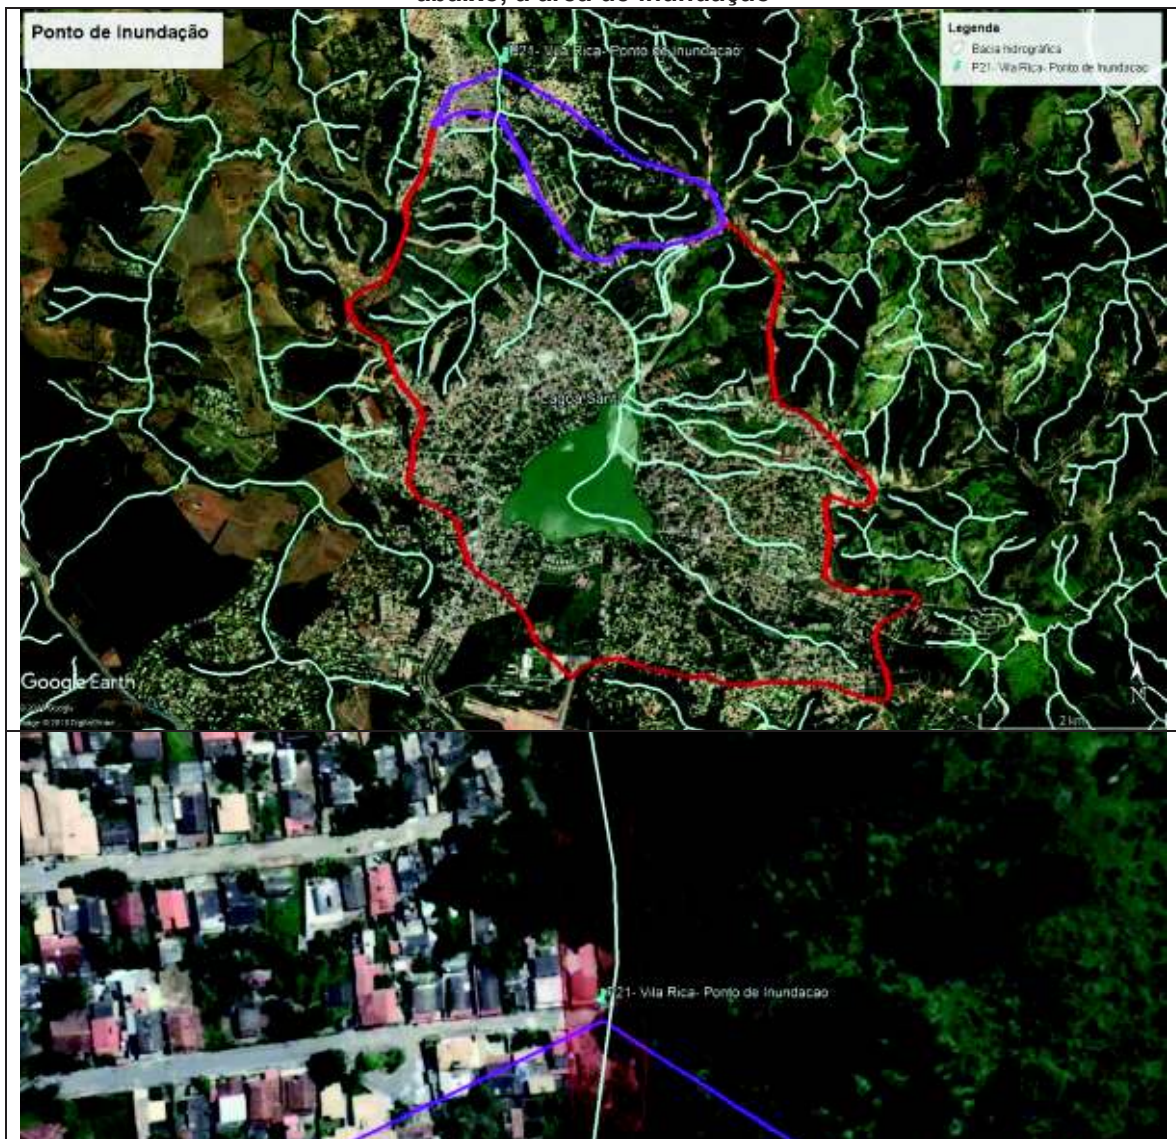
Figura 175 - Bacia do Bebedouro mostrando a região de contribuição ao ponto 21 e, na figura abaixo, a área de inundação

possui alguns imóveis bem próximos ao curso d'água, caracterizando a região como uma zona de risco de inundação. Ver abaixo algumas figuras que ilustram esse local (Figura 175) e seu entorno (Figura 176).

A APP do local não está vegetada e está sujeita à disposição de resíduos sólidos de forma inadequada.

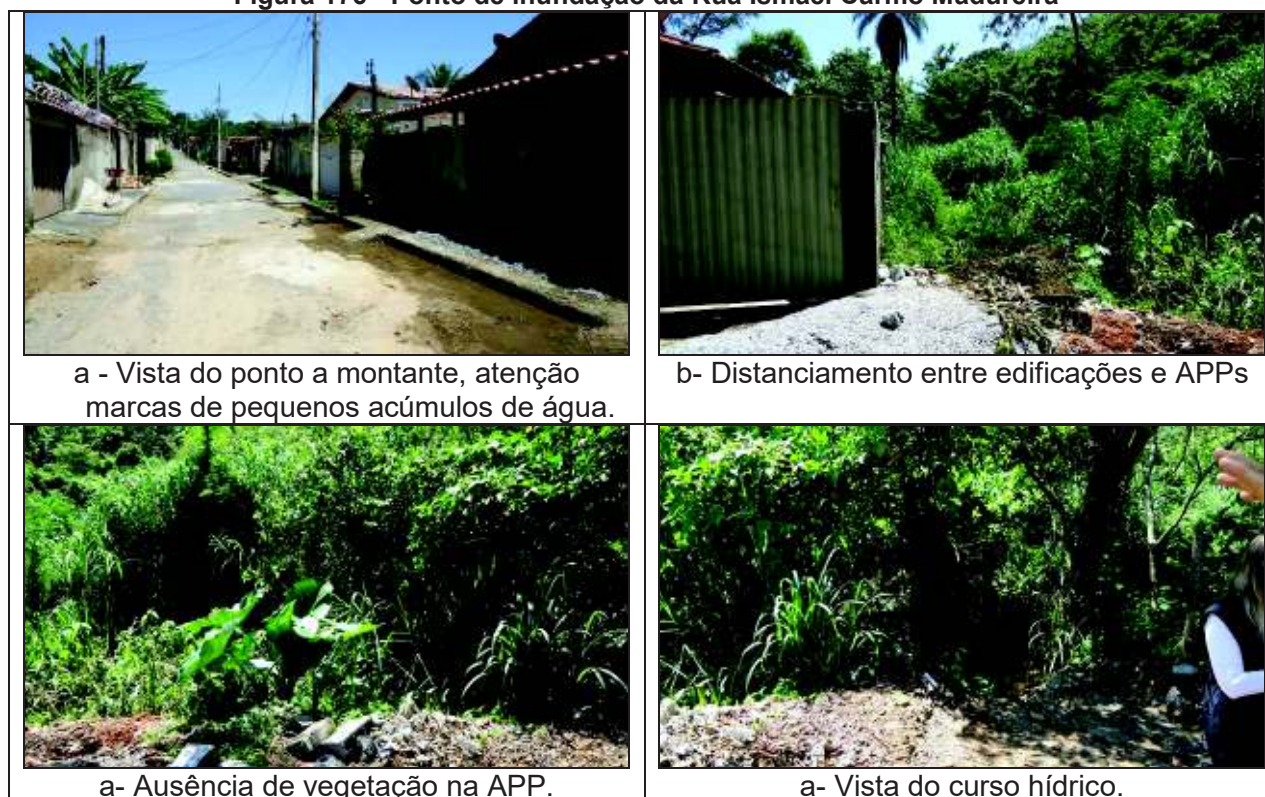
Figura 176 - Ponto de inundação da Rua Ismael Carmo Madureira

a - Vista do ponto a montante, atenção marcas de pequenos acúmulos de água.

b- Distanciamento entre edificações e APPs

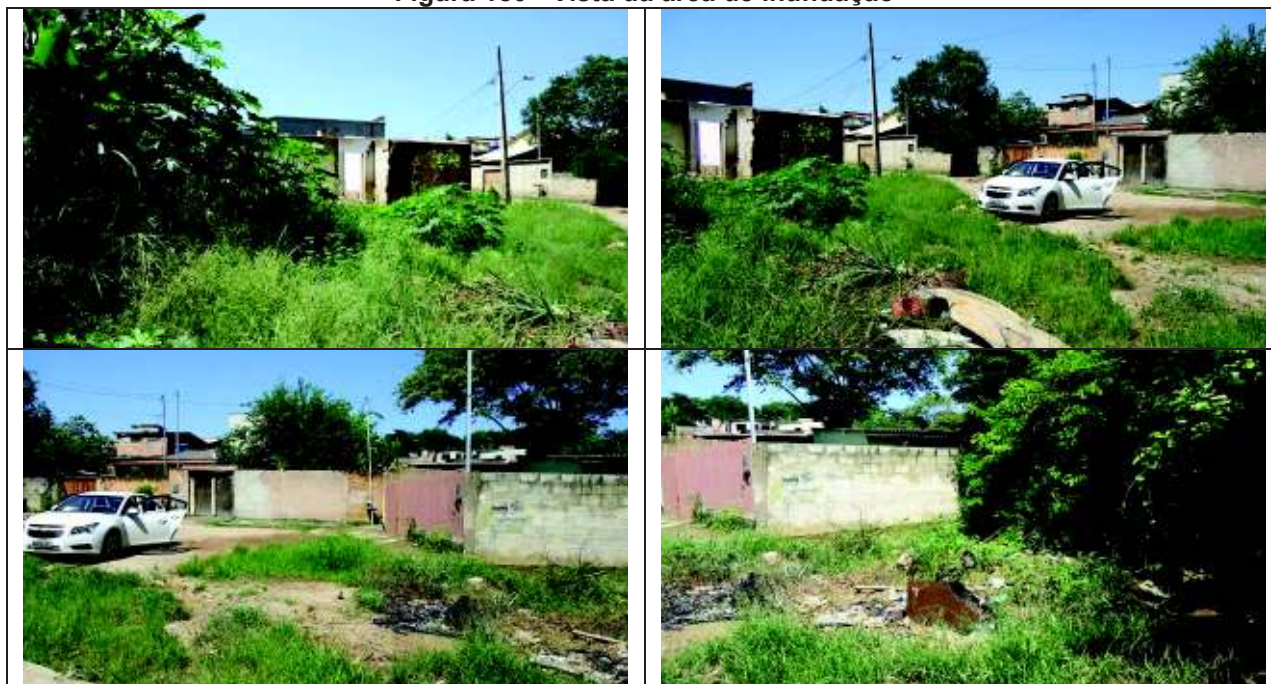
Figura 180 - Vista da área de inundação

Foi visitado um ponto na Rua 27, que é a rua mais próxima e paralela ao curso hídrico. Neste local (coord. UTM 23K 614.800 m E; 7.833.671 m S), é possível visualizar imóveis desocupados devido à grande frequência de eventos de inundação (Figura 180).

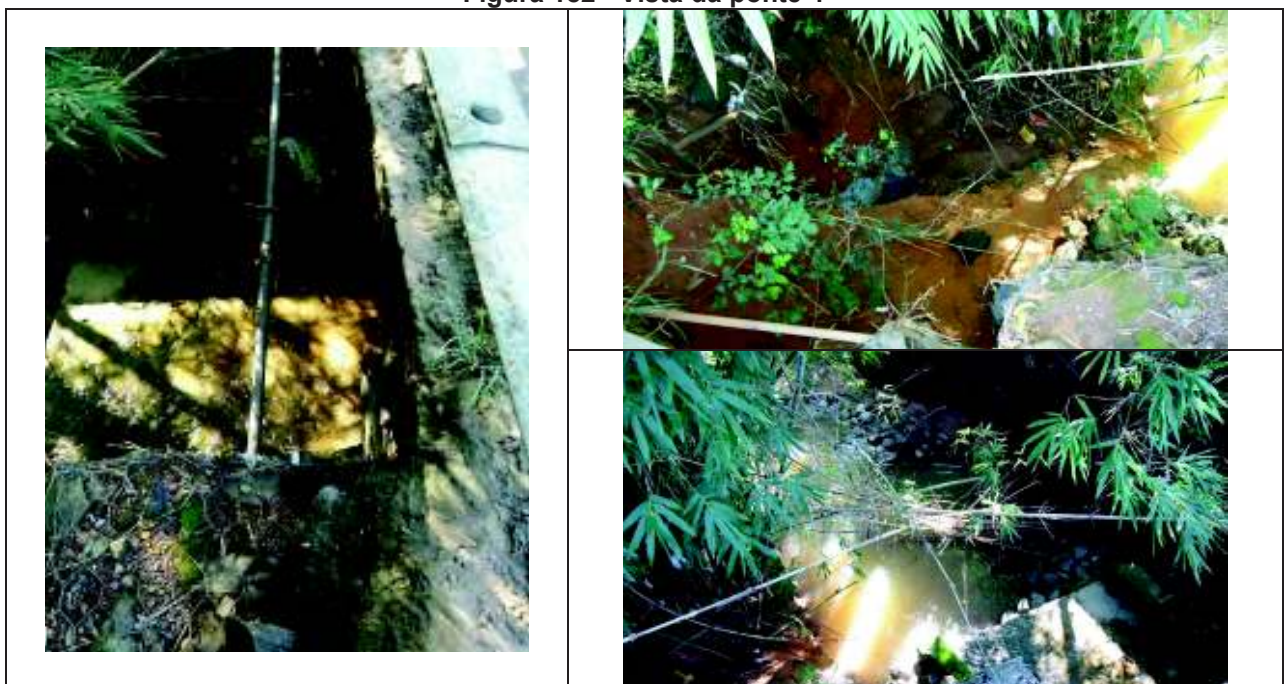
Figura 182 - Vista da ponte 4

Outro local visitado pela equipe de campo foi a Ponte 4 sobre o Córrego Capão da Onça, afluente direto do Córrego do Bebedouro. A Ponte 4 corresponde ao Ponto 15. A Ponte 4 está localizada na Av. São Sebastião e apresenta as dimensões de 2,60m largura e 2,45 de altura (UTM 23K 614.015 m E; 7.833.636 m S). Recebe a contribuição de uma bacia com cerca de 1,7km² (Figura 181). Não há registros de inundações no ponto, porém é possível verificar muitas erosões nas margens da cabeceira da ponte, o que indica um grande fluxo de água em alta velocidade (ver Figura 182).

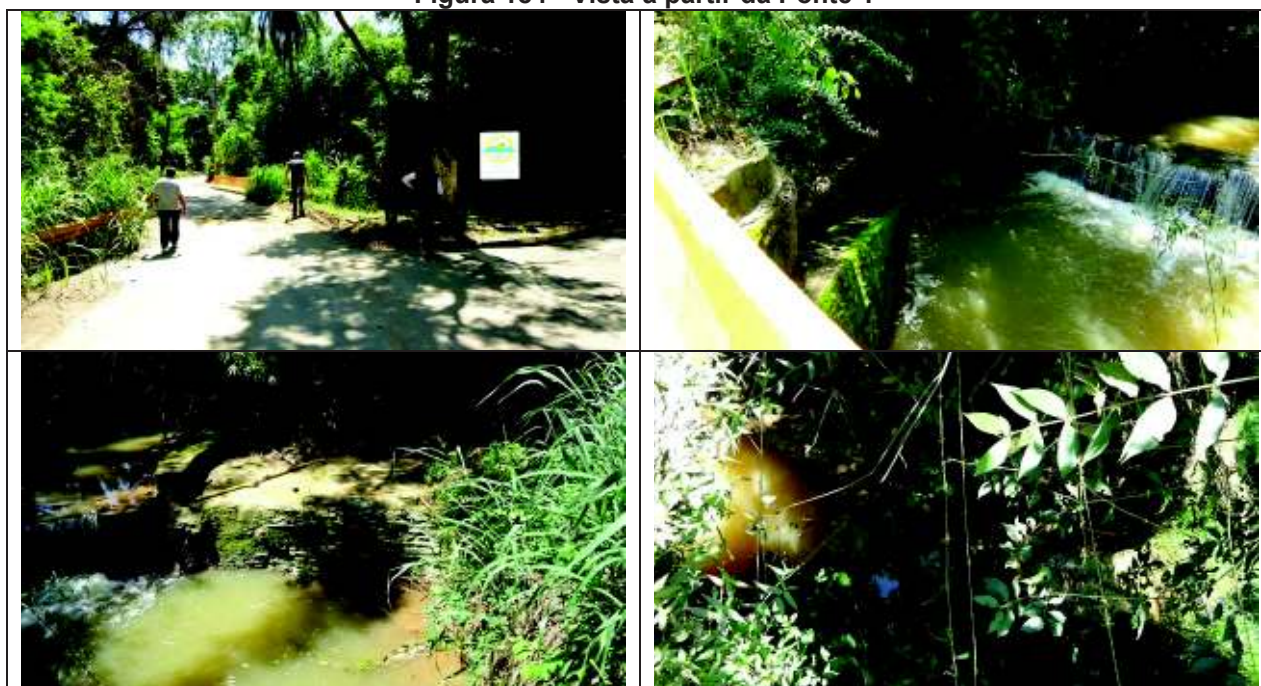
Figura 184 - Vista a partir da Ponte 1

dimensões são: 4m de largura e 2m de altura. Está localizada na Rua Custódio Gonçalves (coord. UTM 23K 614.086 m E; 7.833.636 m S) e, segundo relatos dos técnicos da Prefeitura, raramente sofre inundação (Figura 184).
