**PLANO MUNICIPAL DE SANEAMENTO BÁSICO DE
LAGOA SANTA - MG**

Concorrência Pública nº 005/2017

Produto 2 – Diagnóstico da Situação do Saneamento Básico

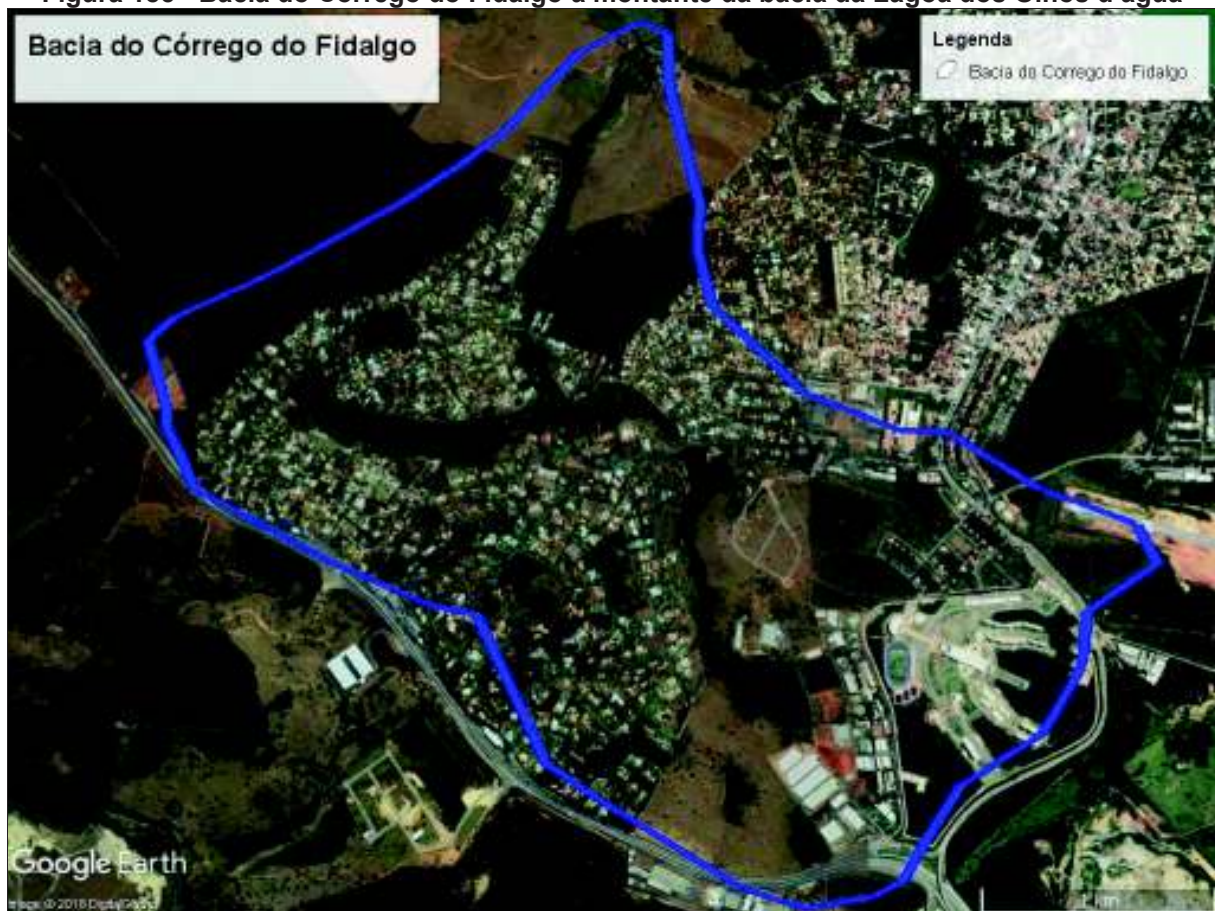
Figura 185 - Bacia do Córrego do Fidalgo a montante da bacia da Lagoa dos Olhos d'água

O córrego do Fidalgo é represado cerca de 6 vezes antes de receber a contribuição da Lagoa Olhos D'água. Essas represas, se bem manejadas e monitoradas, são importantes estruturas na gestão das águas pluviais, funcionando como bacias de amortecimento.

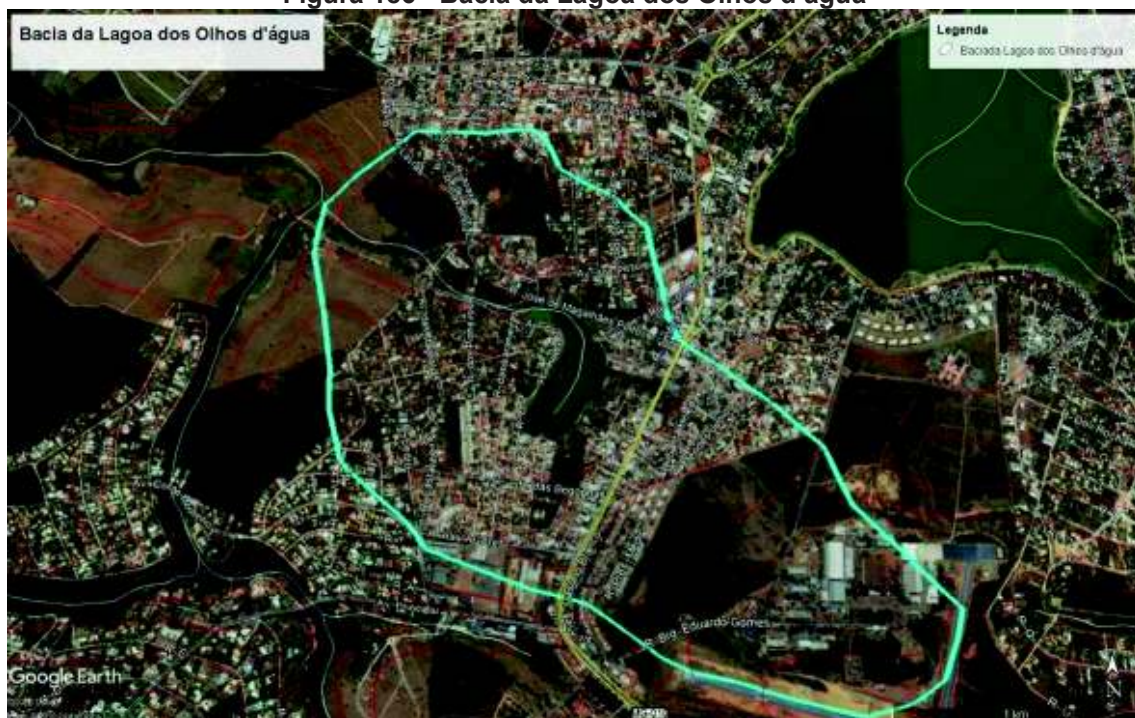
Figura 186 - Bacia da Lagoa dos Olhos d'água

A Lagoa dos Olhos d'água possui uma área de contribuição de 3,8km², estando medianamente ocupada e possuindo como principal corpo d'água, a Lagoa dos Olhos D'água, que funciona como um dispositivo de detenção. À sudeste da bacia, no ponto mais a montante, está localizado o Parque Aeronáutico e a pista de pouso (ver Figura 186).

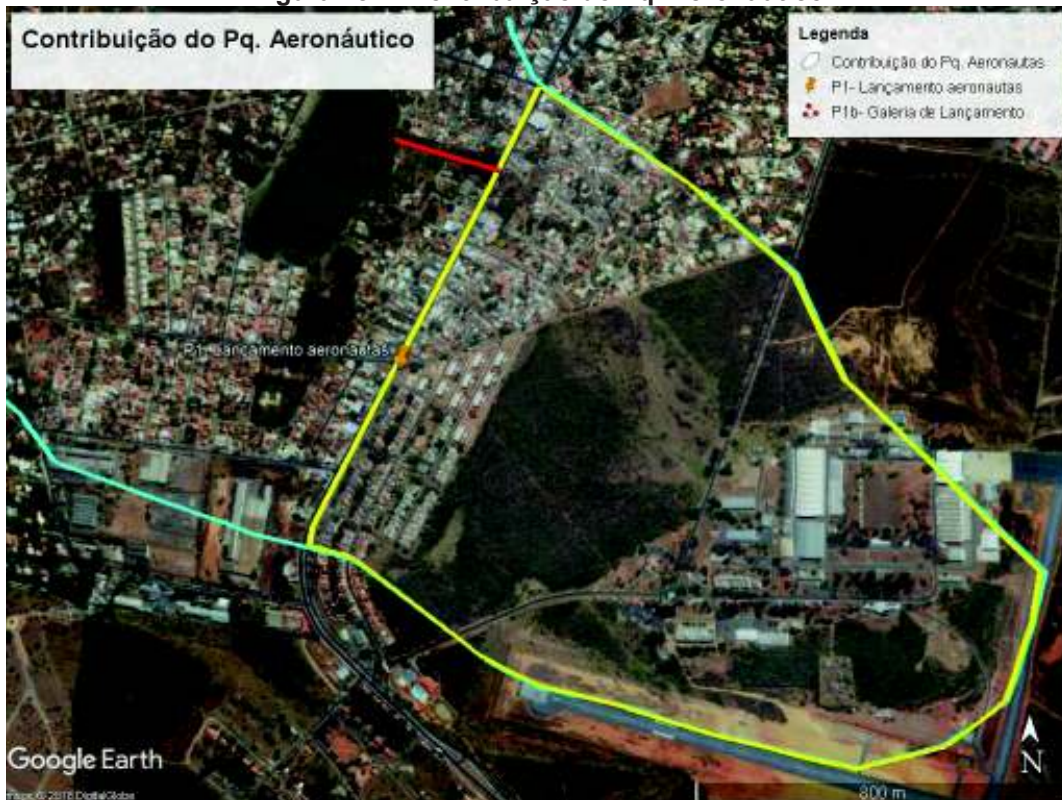
Figura 187 - Contribuição do Pq. Aeronáutico

recebe toda contribuição do local onde está situado o Parque Aeronáutico e sua pista de pouso (Figura 187).

Todo deflúvio da via é coletado e transportado através de uma galeria, para a Lagoa dos Olhos d'água, onde é lançado. O ponto de lançamento é UTM 23K: 614406.00 m E; 7827067.00 m S. A Figura 187 à Figura 189 facilitam a compreensão desse sistema de drenagem.

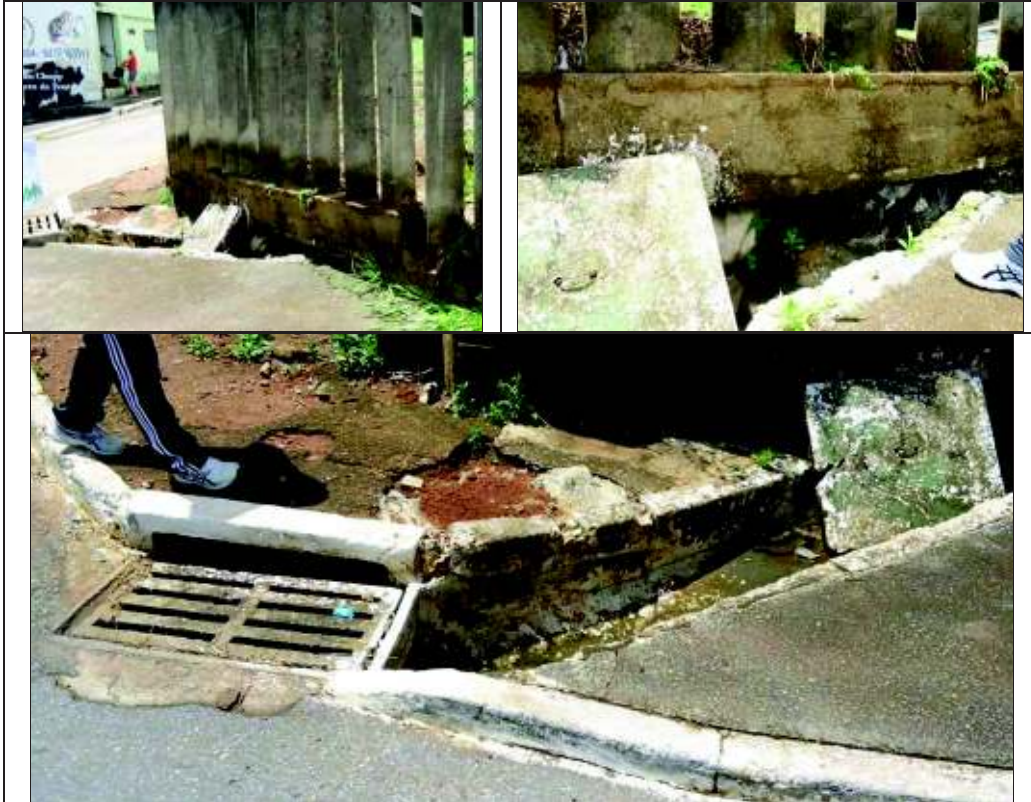
Figura 188 - Lançamento do Pq. Aeronautas na Av. Nilo Acadêmico Figueiredo

Nas coordenadas UTM 23K: 614420.00 m E; 7826510.00 m S está situado o dispositivo de drenagem responsável pelo maior lançamento do Pq. Aeronautas na Av. Acadêmico Nilo F. Na Figura 188 é possível visualizar o ponto de lançamento, que deve ser melhor dimensionado para lançar de forma adequada e não trazer riscos aos transeuntes.

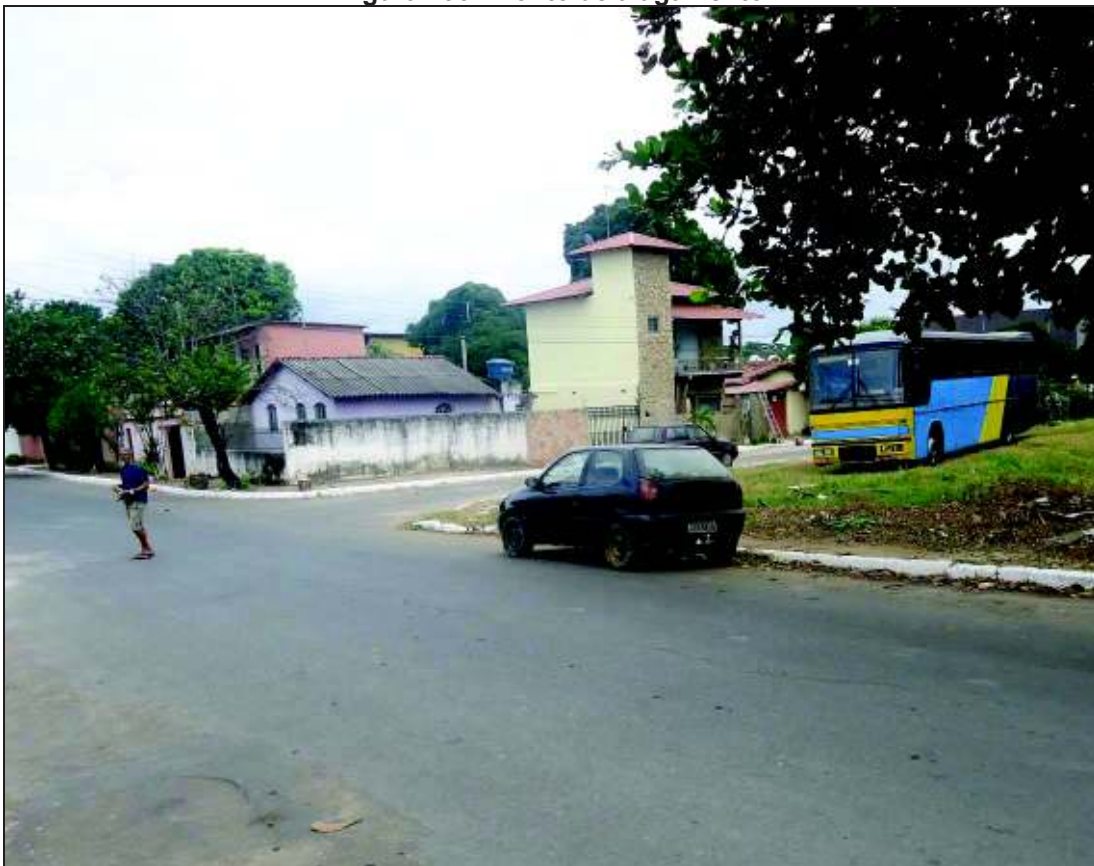
Figura 190 - Ponto de alagamento

Nesta bacia, a rede de microdrenagem apresenta insuficiência em alguns lugares, como no cruzamento entre as ruas Palmira e Timbira, onde não há microdrenagem profunda (bocas de lobo e outros dispositivos) e a geografia impede o escoamento natural por meio apenas de sarjetas (Figura 190).

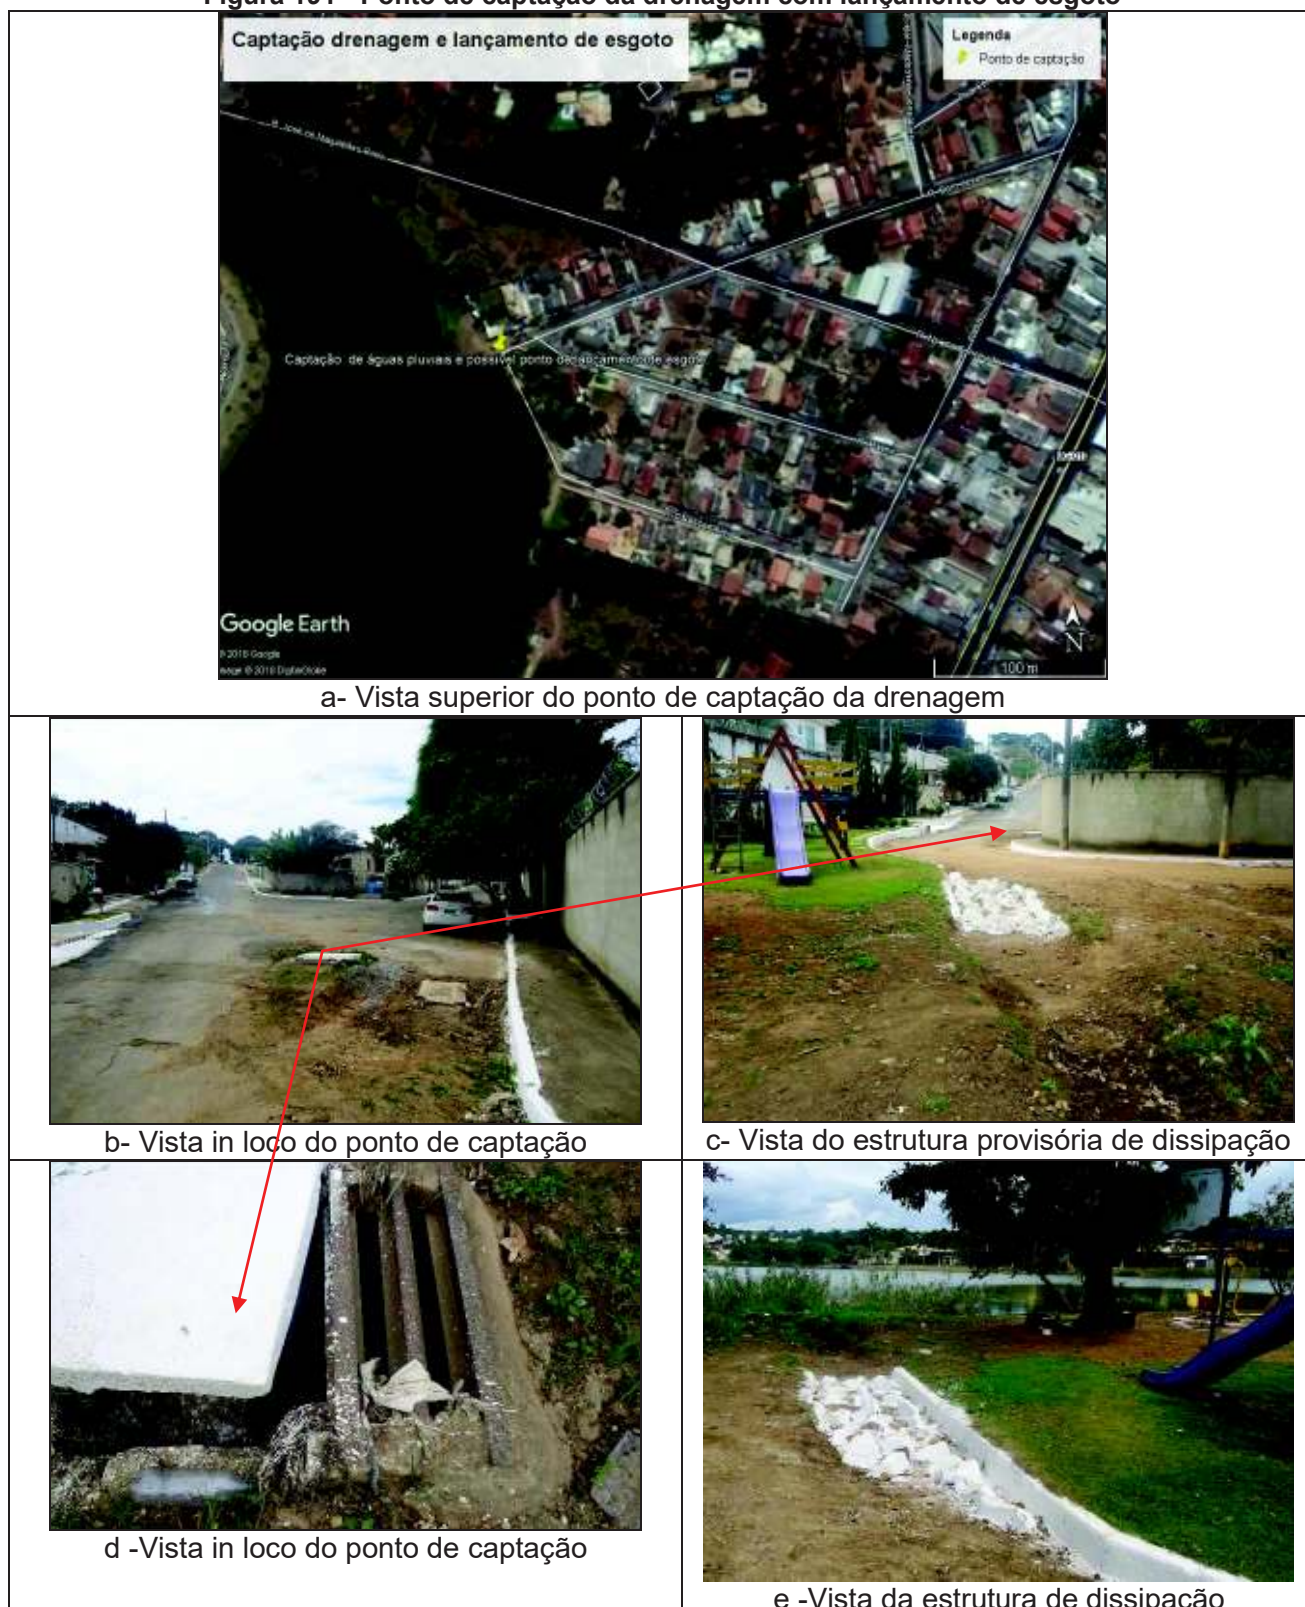
Figura 191 - Ponto de captação da drenagem com lançamento de esgoto

Ao fim da Rua Bom Jesus, próximo à Lagoa, há um ponto importante para a captação da microdrenagem, porém a estrutura de captação vista na Figura 191b, está acima da cota da via, ou seja, só funciona como ponto de captação quanto a via já apresenta alagamento. O que não é captado é lançado diretamente no curso hídrico, as águas não captadas passam por uma estrutura provisória que tem como objetivo dissipar a energia (Figura 191c). Segundo técnicos da Prefeitura, há lançamentos de esgotos na rede de drenagem, sendo que esta última lança suas águas na Lagoa dos Olhos d'água (ver Figura 191).

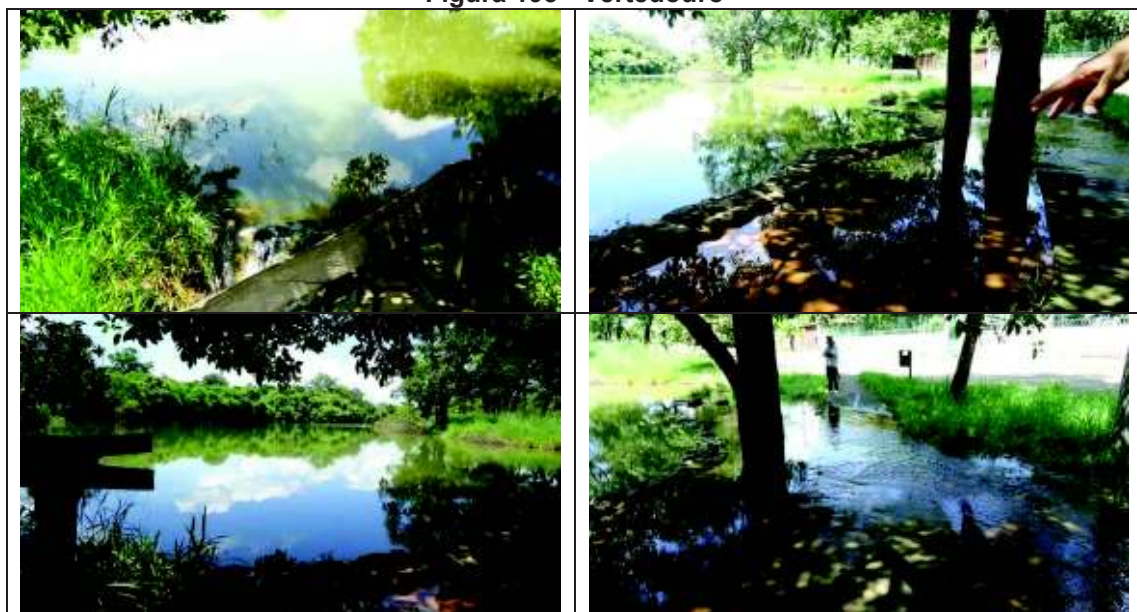
Figura 193 - Vertedouro

O vertedouro da lagoa não foi bem dimensionado e está ocasionando alagamentos em uma das passagens de pedestres próximas ao local como se pode visualizar na Figura 193.

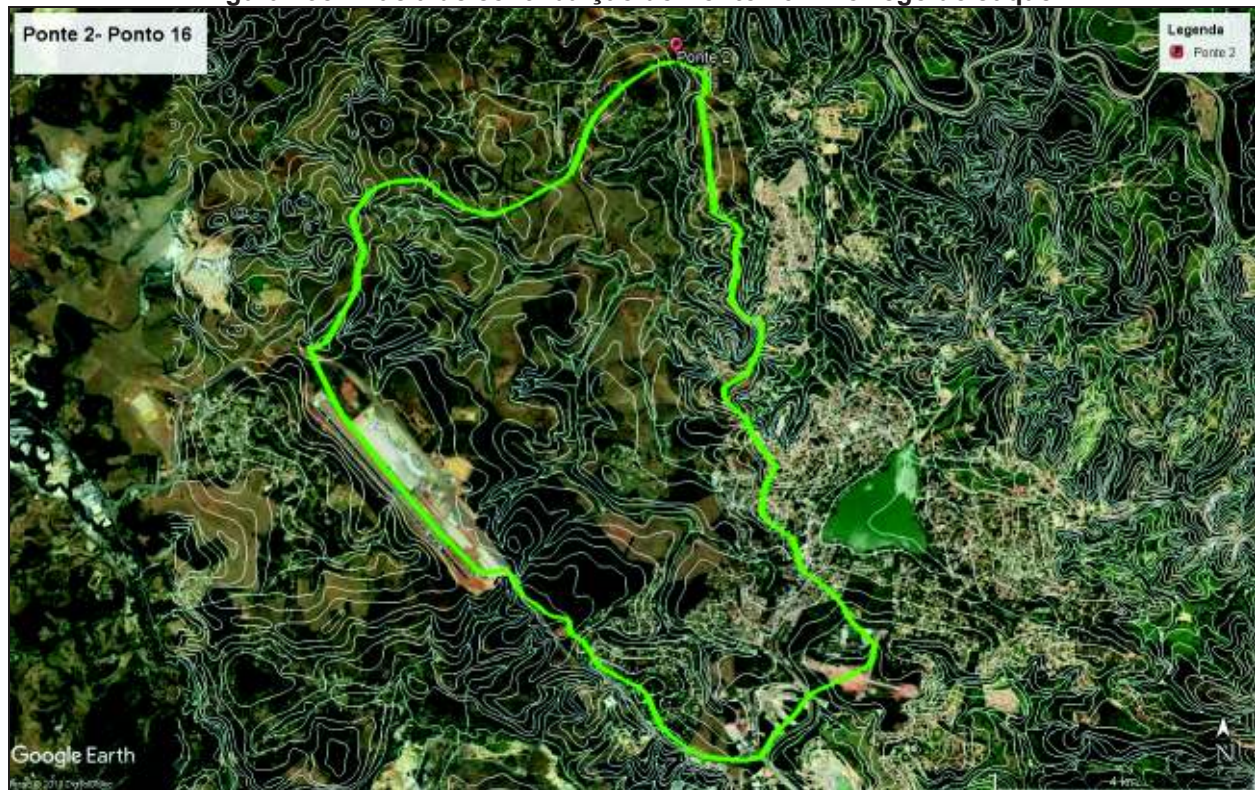
Figura 195 - Bacia de contribuição do Ponto 16 – Córrego do Jaque.

Sobre o Córrego do Jaque há uma ponte (Ponte 2) apresentando as dimensões de 13m de largura e 3,75 m de altura, localizada na principal via de acesso à Lapinha (*Estrada para Lapinha*), segundo as coordenadas UTM 23K 612.825 m E; 7.835.231 m S (local foi denominado Ponto 16). A bacia de contribuição para este ponto tem cerca de 48,8 km² (ver figuras Figura 195 e Figura 196).

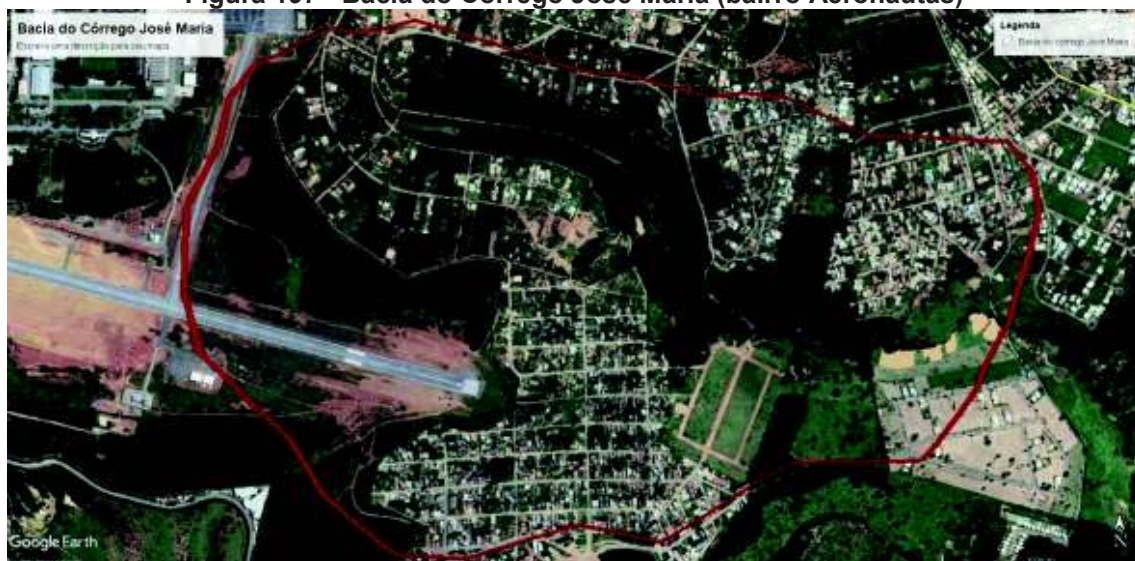
Figura 197 - Bacia do Córrego José Maria (bairro Aeronautas)

Apesar do grau de ocupação não ser tão intenso, ocorrem problemas de macro e microdrenagem nessa bacia devido à sua morfologia e à ocupação em áreas de risco de escorregamento.

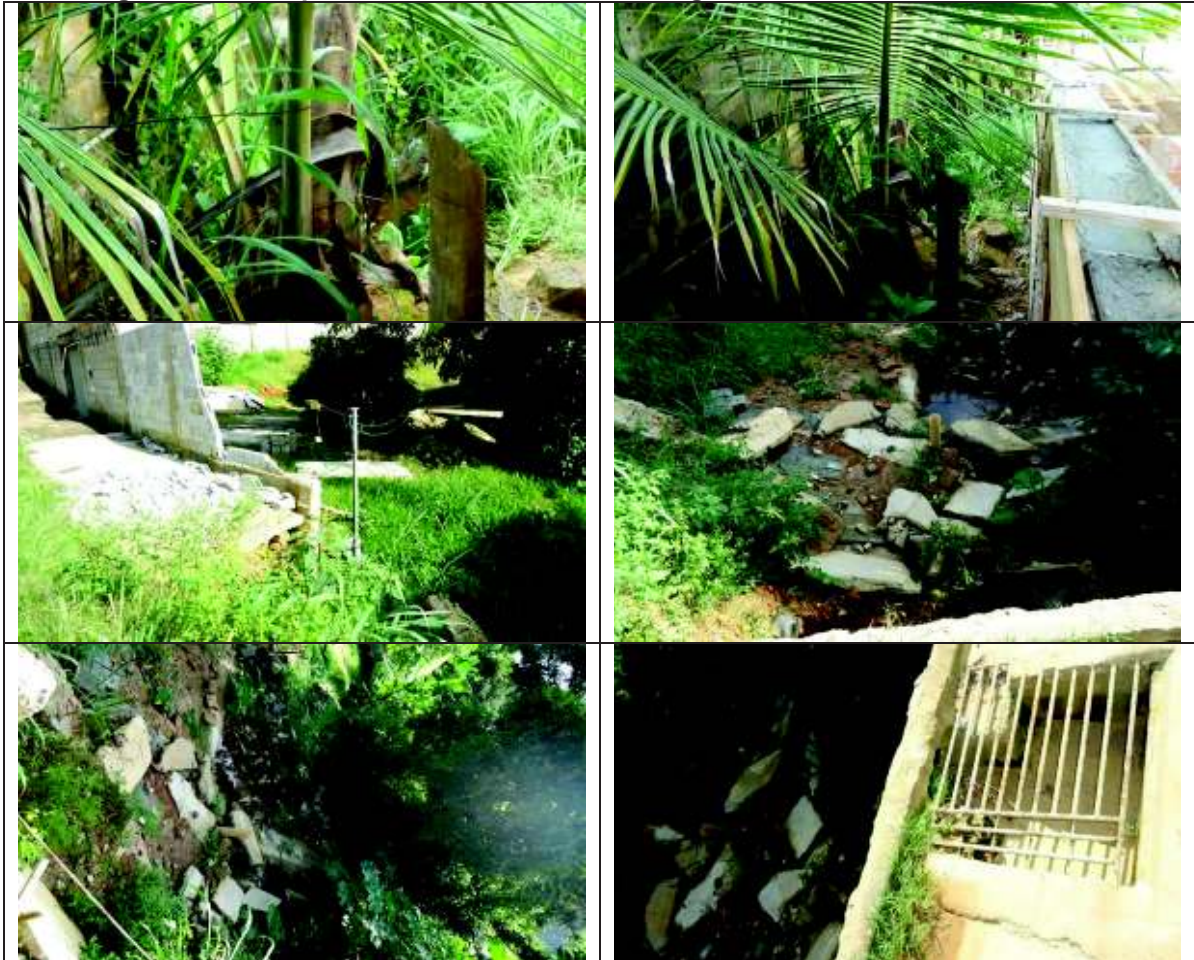
Figura 199 - Ocupações de fundo de vale em região com histórico de inundação

Apesar de a ocupação da bacia ser mediana, a falta de planejamento da mesma resulta em alguns problemas. Devido à ocupação irregular de fundo de vale (Rua Rubens Vaz), o curso hídrico, por um sistema adaptado, passa debaixo de uma residência (coordenada UTM: 23k 616823m E; 7825293m S). Outras moradias estão instaladas no barranco do córrego, também acarretando perigos para todos que vivem nestas condições. Na mesma região (bairro Aeronautas), um pouco mais a jusante, há uma residência que foi afetada por uma inundação, conforme relatado por técnicos da Prefeitura (Figura 199).

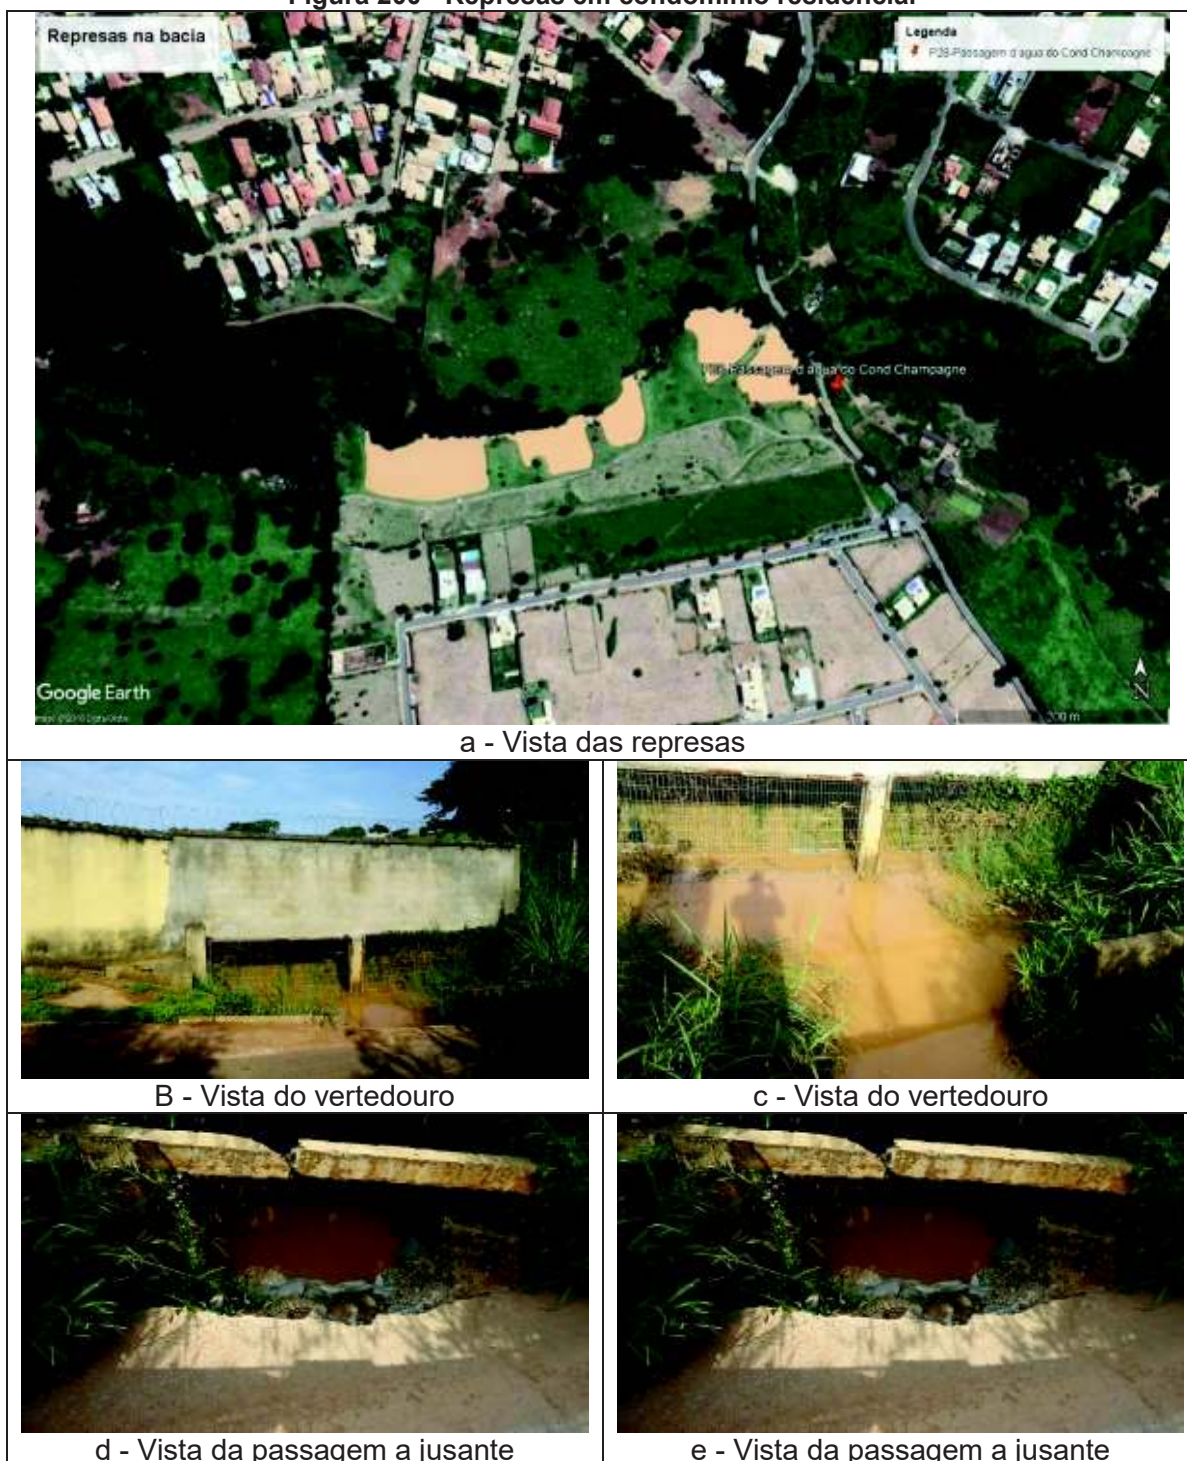
Figura 200 - Represas em condomínio residencial

Outro ponto que merece atenção devido a ocorrências de inundação, pode estar associado à formação de represas sem autorização do IGAM, para uso paisagístico dentro de um condomínio residencial. A Figura 200 (coordenada UTM: 23K 617966 m E; 7825435 m S – Ponto 28) mostra essas represas. Apesar da eventual ocorrência de inundações na área de remanso, as represas também atuam como dispositivos de amortecimento de cheias. Considera-se necessário o monitoramento do nível represas visando diminuir o risco de rompimento de seus barramentos. Um evento desses causaria estragos de maior porte em toda a área de influência das represas.

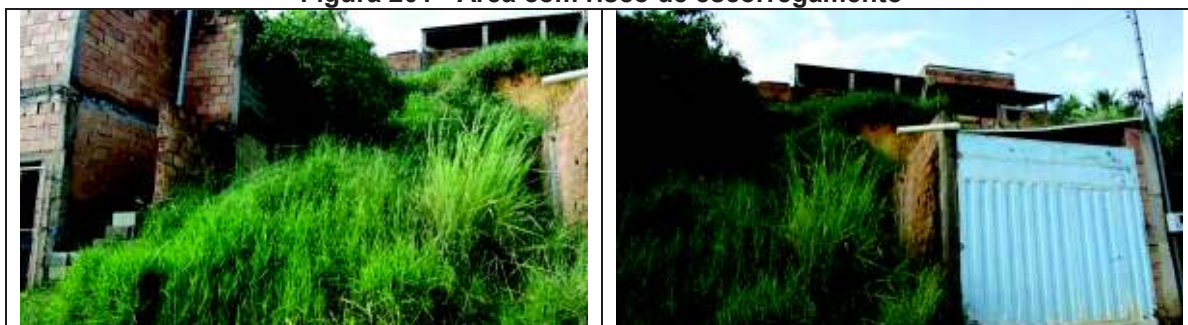
Figura 201 - Área com risco de escorregamento

Além de áreas de risco relacionadas à inundação, na mesma bacia existem riscos relacionados a escorregamentos, como se pode visualizar na Figura 201, que

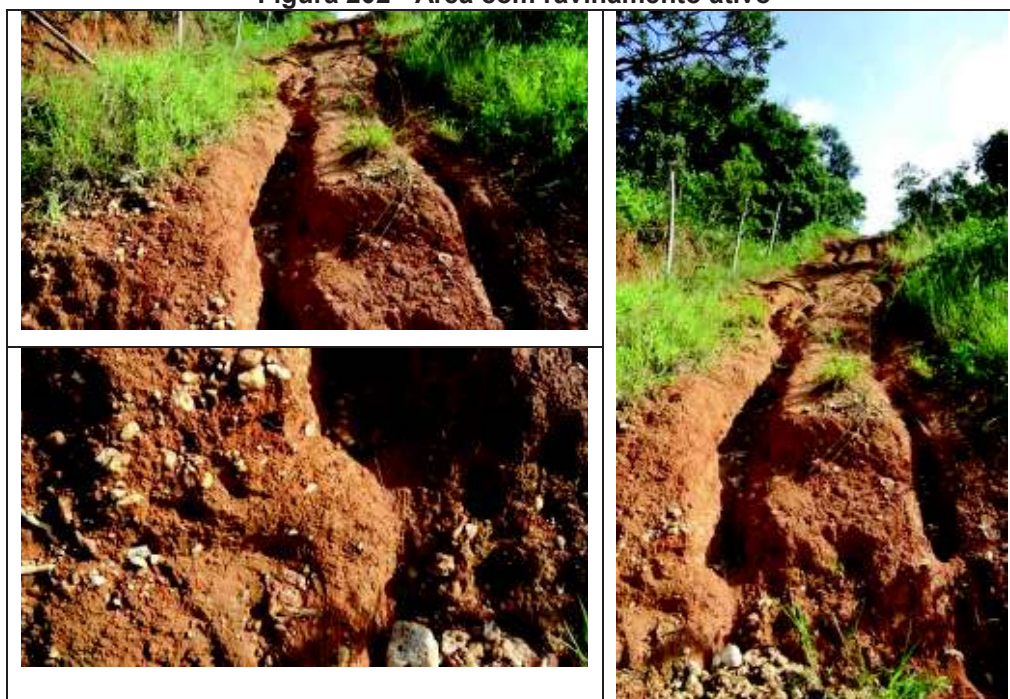
Figura 202 - Área com ravinamento ativo

Na região ocorrem alguns processos erosivos, como o ravinamento, ilustrado na Figura 202, o que evidencia a necessidade de uma gestão do solo mais intensa nessa região.

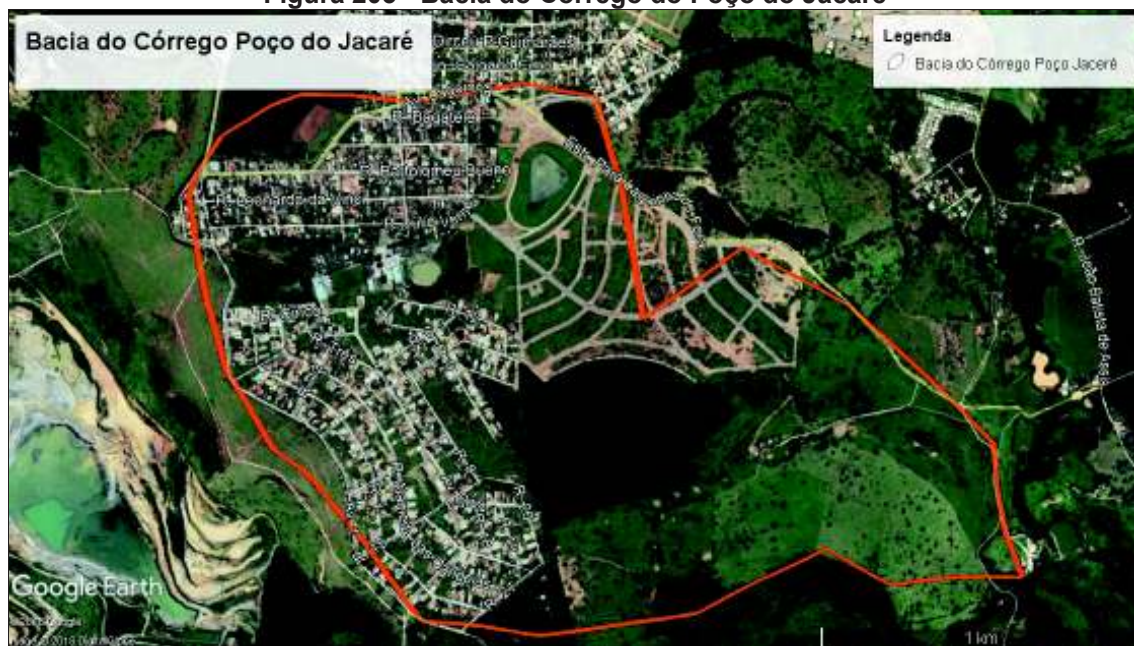
Figura 203 - Bacia do Córrego do Poço do Jacaré

Esta bacia possui uma área de contribuição de 2,45km² e apresenta-se com um grau baixo de ocupação. No mapeamento do IBGE há um corpo hídrico registrado e nomeado como Córrego Poço do Jacaré (Figura 203).

É interessante ressaltar que a bacia possui duas pequenas lagoas, componentes típicos de ambientes cársticos.

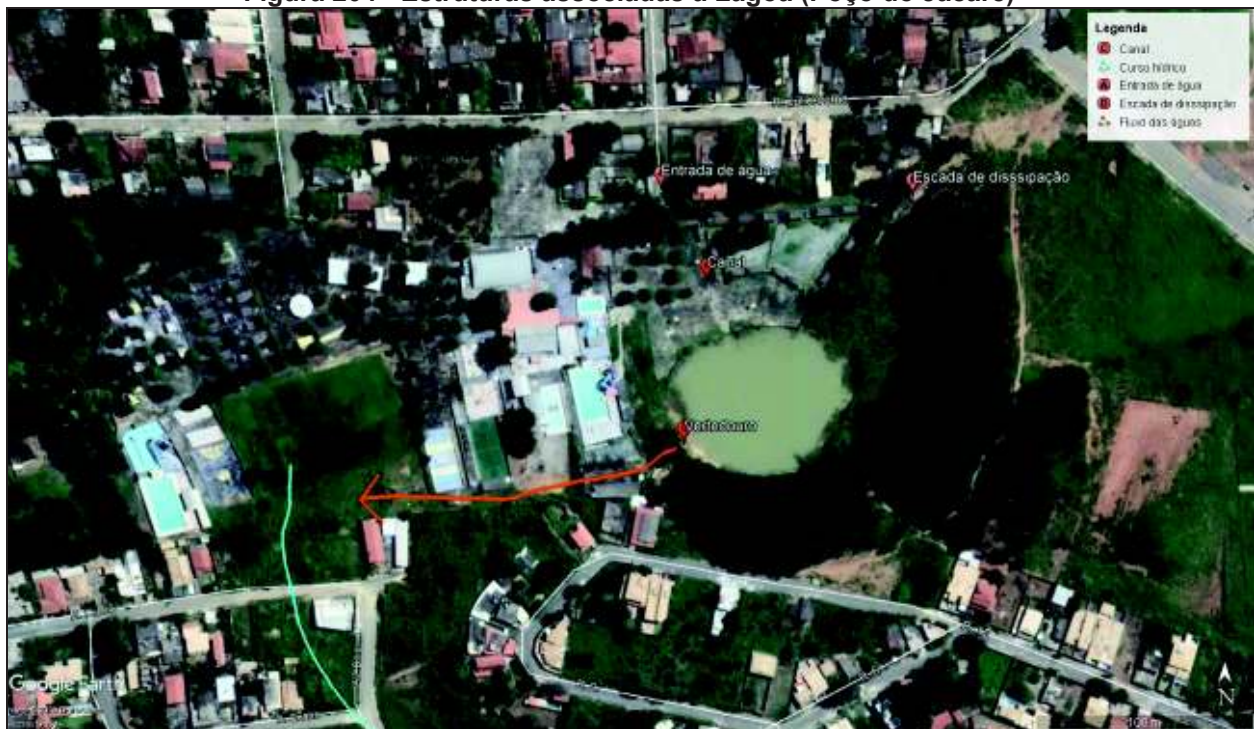
Figura 204 - Estruturas associadas a Lagoa (Poço do Jacaré)

No entorno da lagoa a oeste, denominada como Poço do Jacaré, tem algumas estruturas que merecem destaque (Figura 204). A água chega à lagoa principalmente por duas vias, sendo uma delas a Rua Aeroporto e a outra por uma escada de

dissipação, ao fim da Rua Santos Dumont. Na Rua Aeroporto existe captação superficial e profunda, essas águas passam por uma pequena escada de dissipação e posteriormente por um canal (Figura 205). Às águas oriundas da Rua Santos Dumont passa por uma grande escada de dissipação feita de gabião, e posteriormente chega a Lagoa.

É nas imediações da Rua Cinco, quando o fluxo da lagoa se junta ao curso hídrico que ocorre ponto de alagamentos/inundações nas ocupações do entorno.

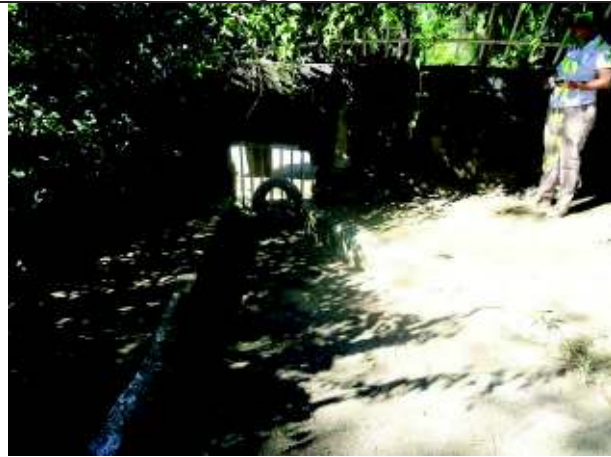
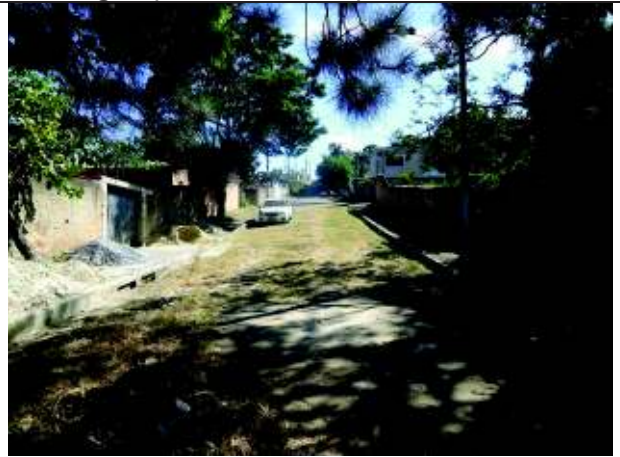
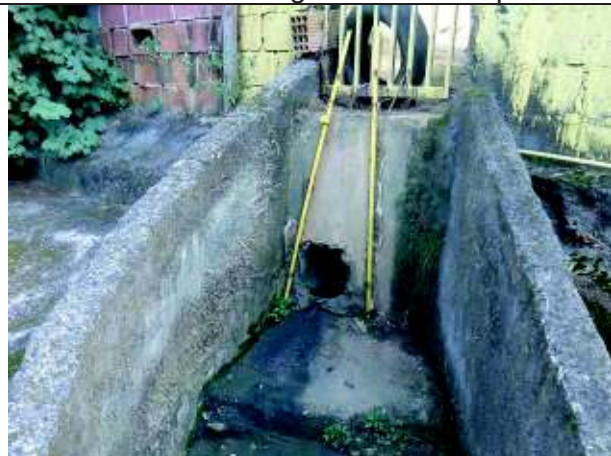
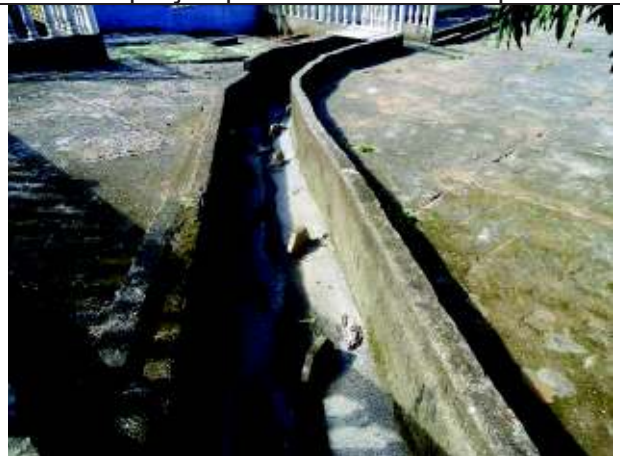
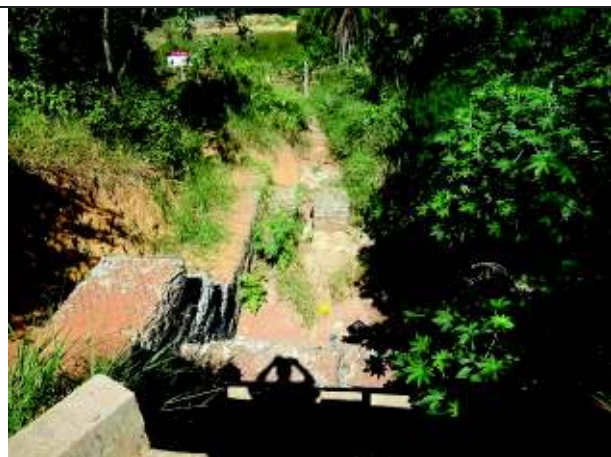
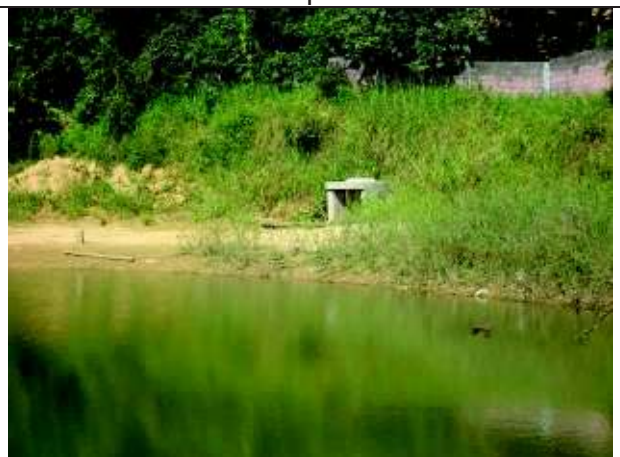
Figura 205 - Estruturas associadas a Lagoa (Poço do Jacaré)-2

a – Entrada das águas- Rua Aeroporto

b- Captação profunda – Rua Aeroporto

c- Lançamento no canal

d- Canal com pequenas estruturas dissipadores.

e – Escada de dissipação

f- Vertedouro

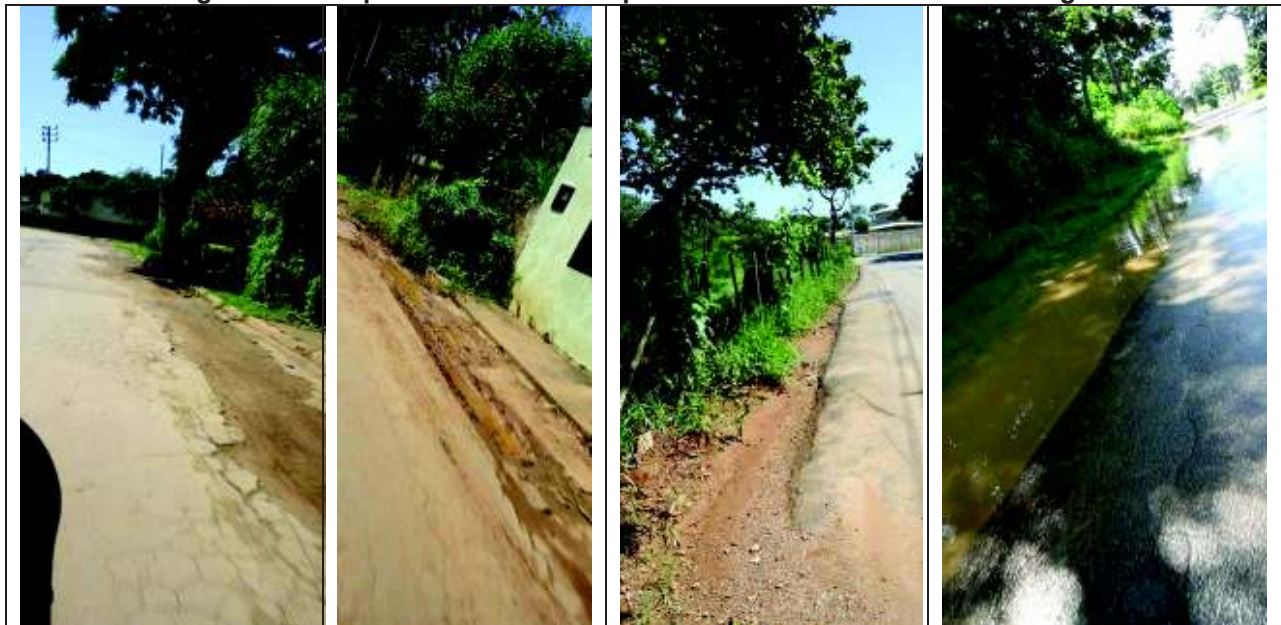
Figura 206 - Aspectos das vias e impactos da ausência de microdrenagem

O Distrito de Lapinha também sofre os mesmos problemas que o distrito da sede municipal. Falta de drenagem profunda (galerias e bocas de lobo), o que conseqüentemente gera acúmulo de águas nas vias ou um escoamento superficial dotado de riscos de deslizamentos e destruição do patrimônio público ou particular, além do carreamento de sólidos levando ao assoreamento dos cursos hídricos e a configuração de diversas dificuldades para os moradores e transeuntes. A seguir (Figura 206) são apresentadas algumas ilustrações de vias, desta região da cidade, que não possuem sequer a estrutura de microdrenagem mais simples (sarjetas).

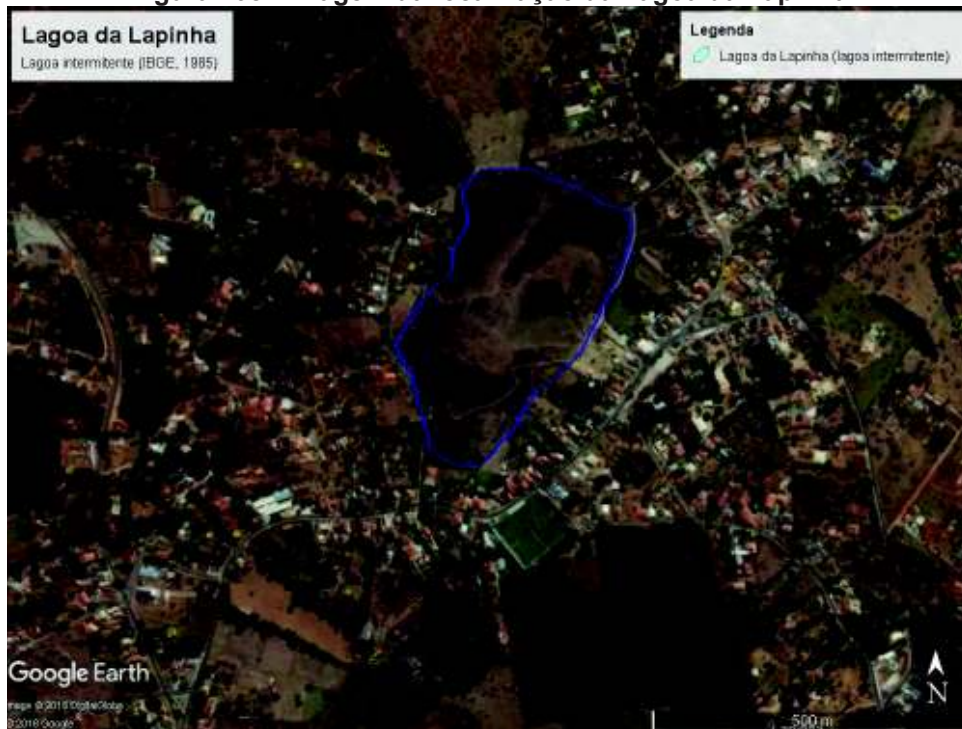
Figura 208 - Imagem da localização da Lagoa da Lapinha

A partir da imagem de satélite atualizada mostrada na Figura 208, é possível visualizar que atualmente a Lagoa aparenta ter pequenas áreas de acúmulo de água.

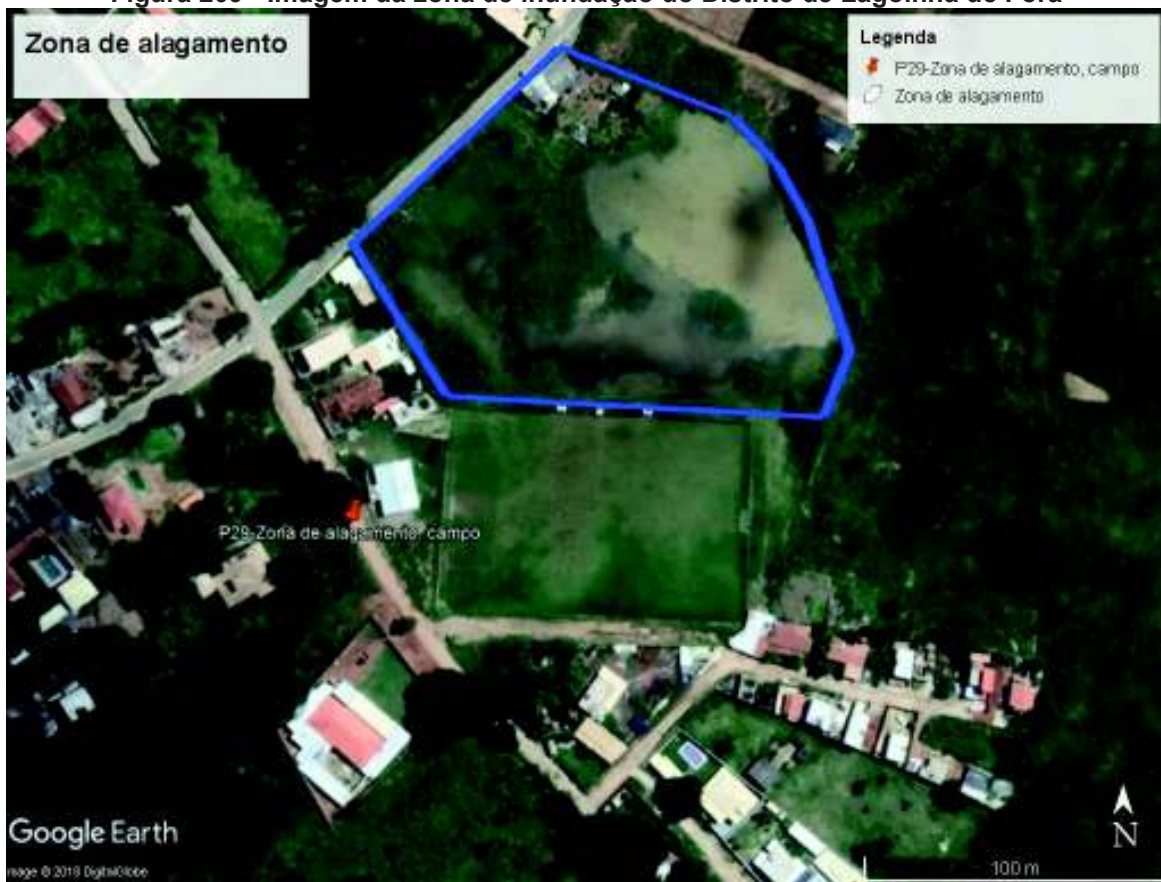
Figura 209 - Imagem da zona de inundação do Distrito de Lagoinha de Fora

Durante a visita ao local, os moradores relataram que a última inundaçãõ foi em 2013. É necessário que a administração pública tenha atenção com as ocupações dessa área, principalmente as feitas em períodos de estiagem. Nas figuras abaixo é possível visualizar o local (Figura 209 e Figura 210).

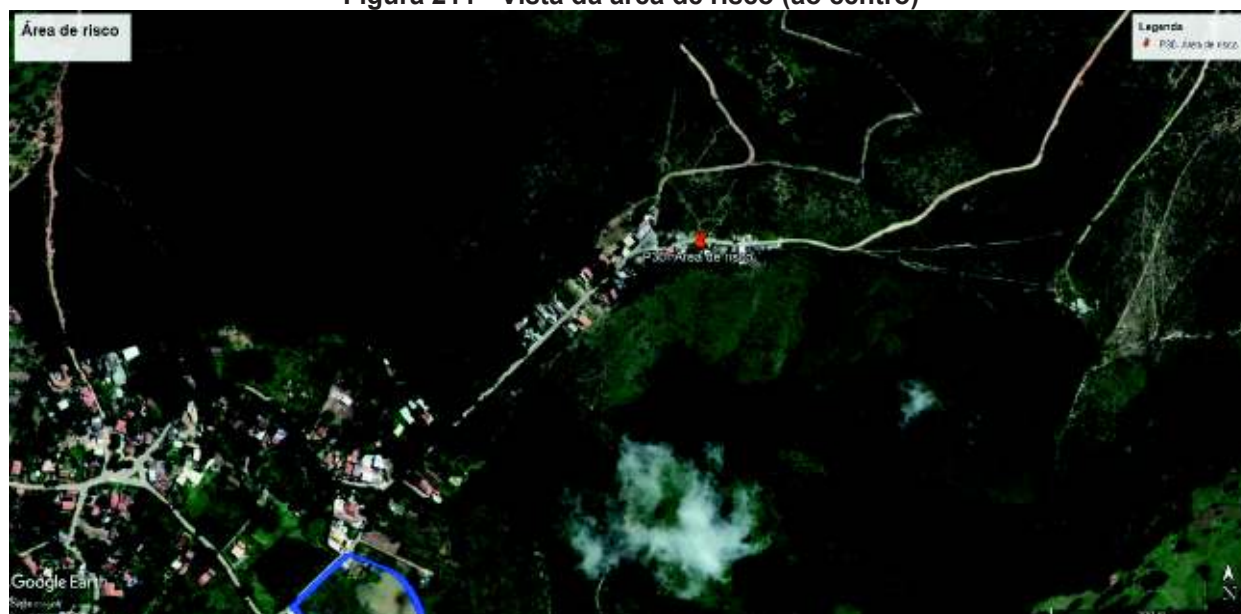
Figura 211 - Vista da área de risco (ao centro)

No distrito também há ocupações em áreas de risco (Figura 211). Segundo o responsável pela Defesa Civil, no local há cerca de 30 residências em risco. Foi realizada uma visita em um desses imóveis (Figura 212).

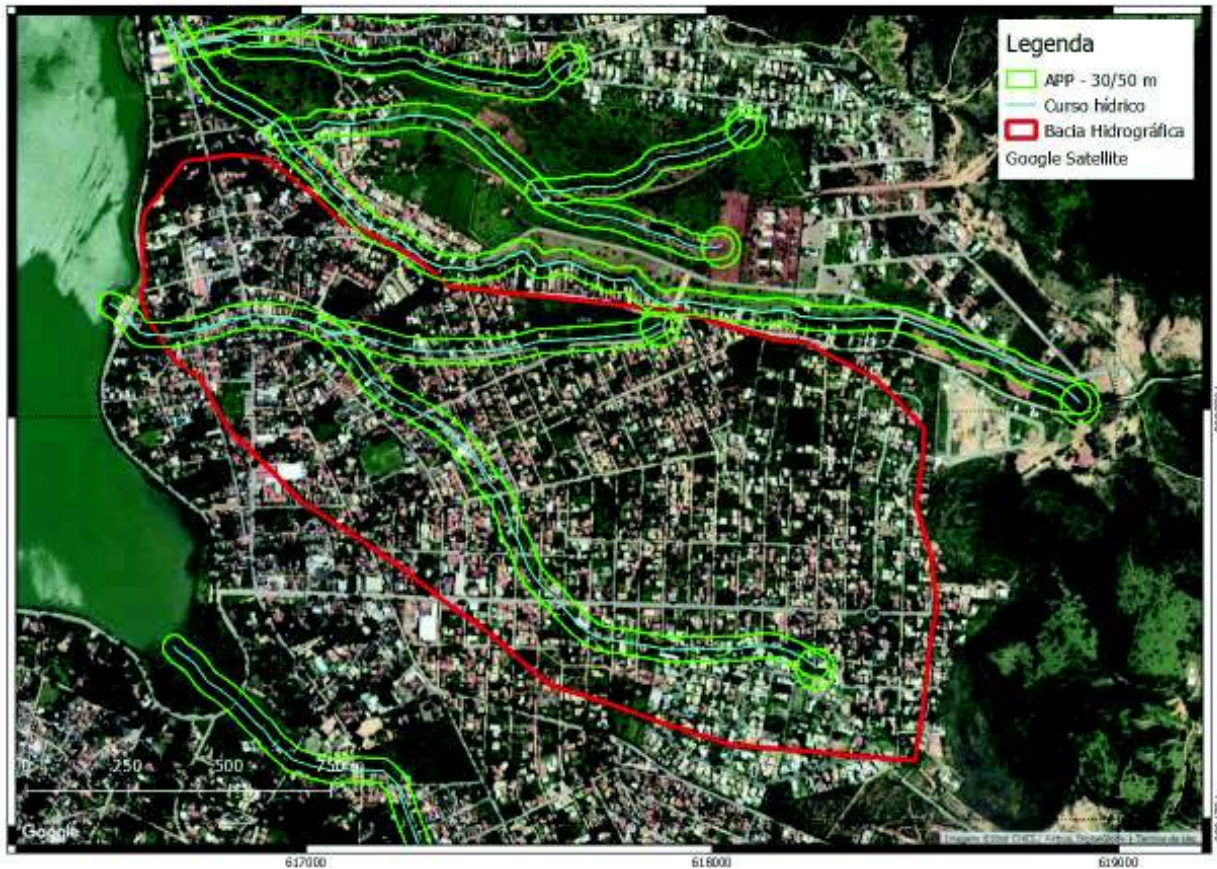
Figura 215 - Bacia de Joá e suas APPs

A segunda bacia, Bacia do Joá, possui seus cursos hídricos e APPs bastante descaracterizados, conforme pode ser visto na Figura 215. Antes do lançamento na lagoa, suas águas passam em por uma galeria.
