**PLANO MUNICIPAL DE SANEAMENTO BÁSICO DE
LAGOA SANTA - MG**

Concorrência Pública nº 005/2017

Produto 2 – Diagnóstico da Situação do Saneamento Básico

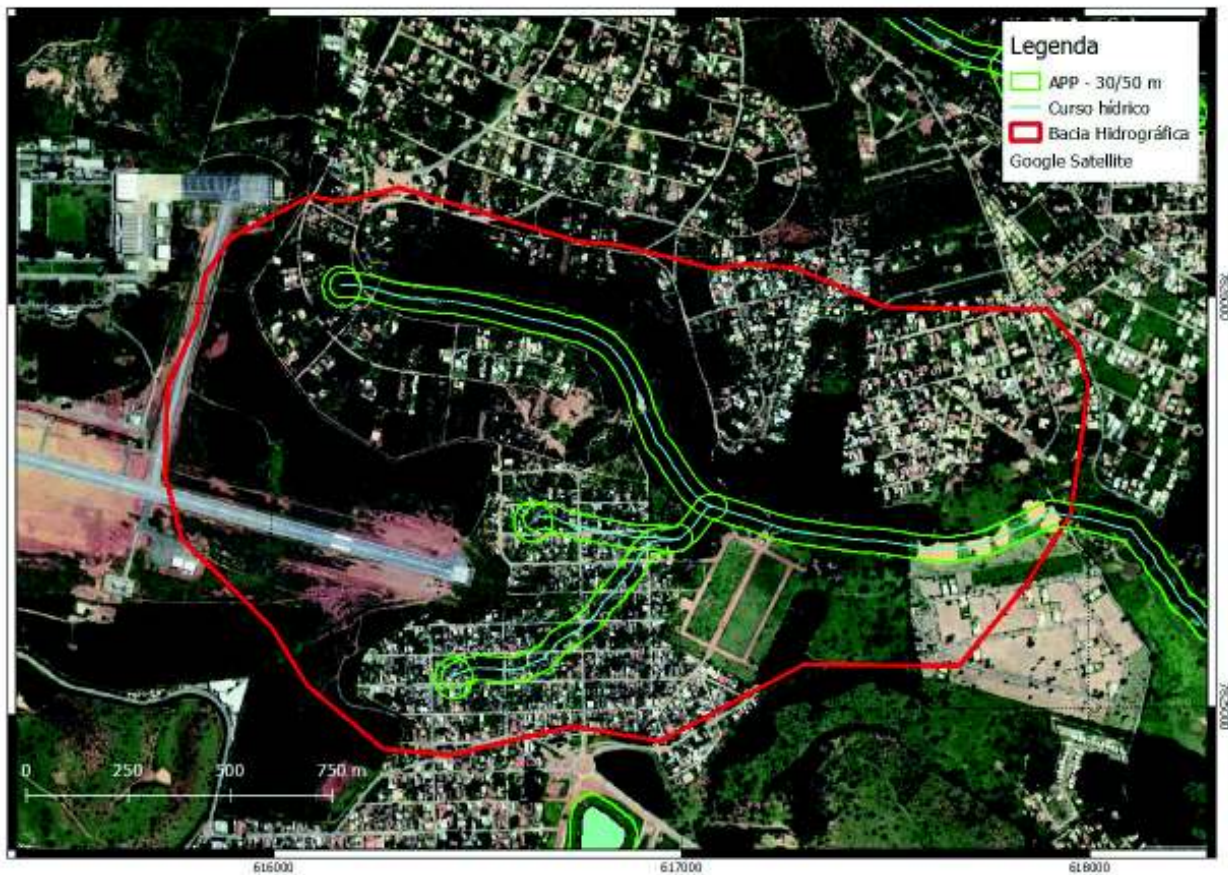
Figura 217 - Bacia da Lagoa do Cor. José Maria e suas APPs

A quarta bacia analisada, a do Córrego José Maria, quando destacados seus cursos hídricos e suas respectivas APPs, é possível visualizar que sua parcela mais ao norte está mais preservada, enquanto que as APPs dos cursos hídricos ao sul estão ocupadas com residências, ruas e outros usos urbanos (Figura 217).

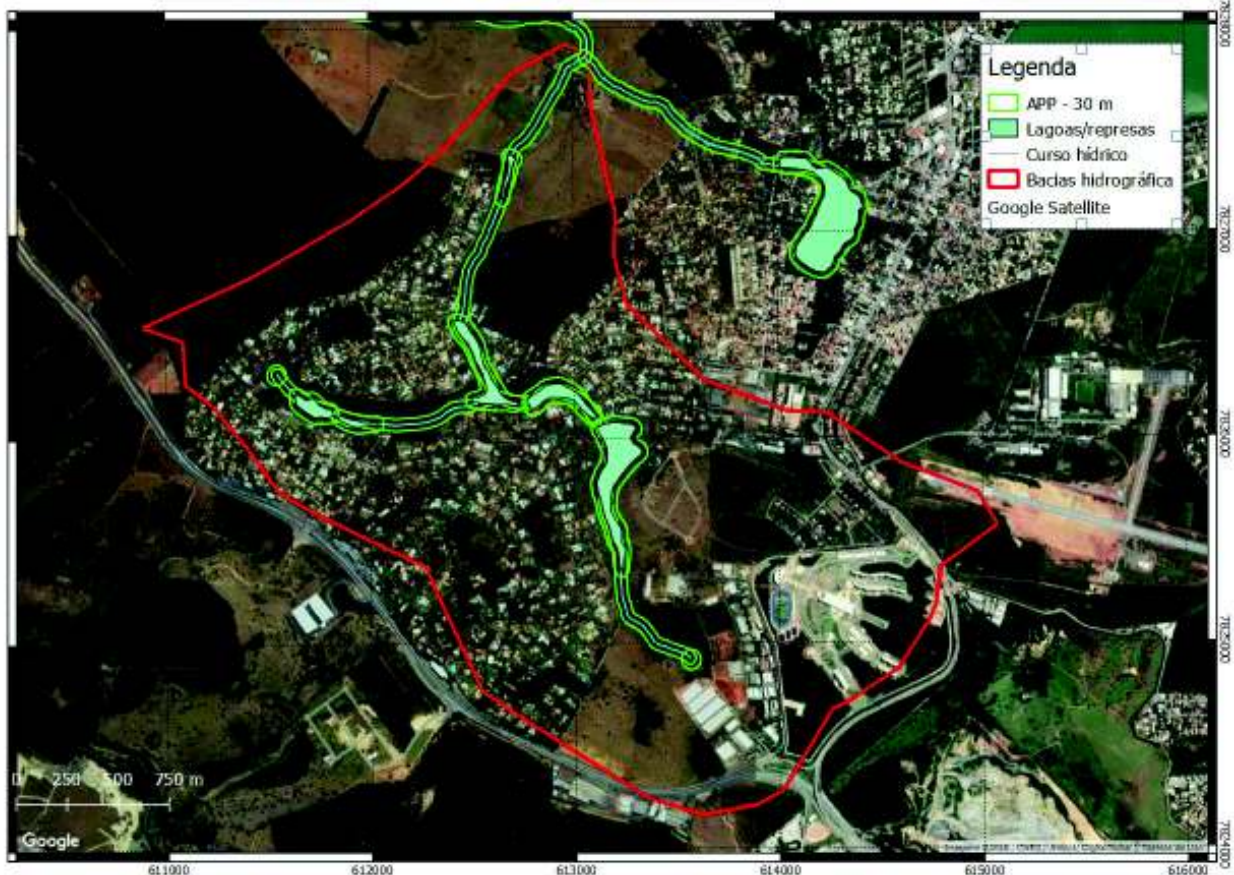
Figura 219 - Bacia da Lagoa do Corr. do Fidalgo e suas APPs

A bacia do córrego do Fidalgo tem suas APPs de cursos hídricos parcialmente preservadas. Já as APPs de lagoas e represas, apesar de não estarem invadidas com moradias ou com ruas, não possuem vegetação que proteja as águas, precisando ser reconstituídas com vegetação nativa. No caso específico de represas, é necessário verificar a largura da APP, que deve estar definida no licenciamento ambiental (Figura 219).

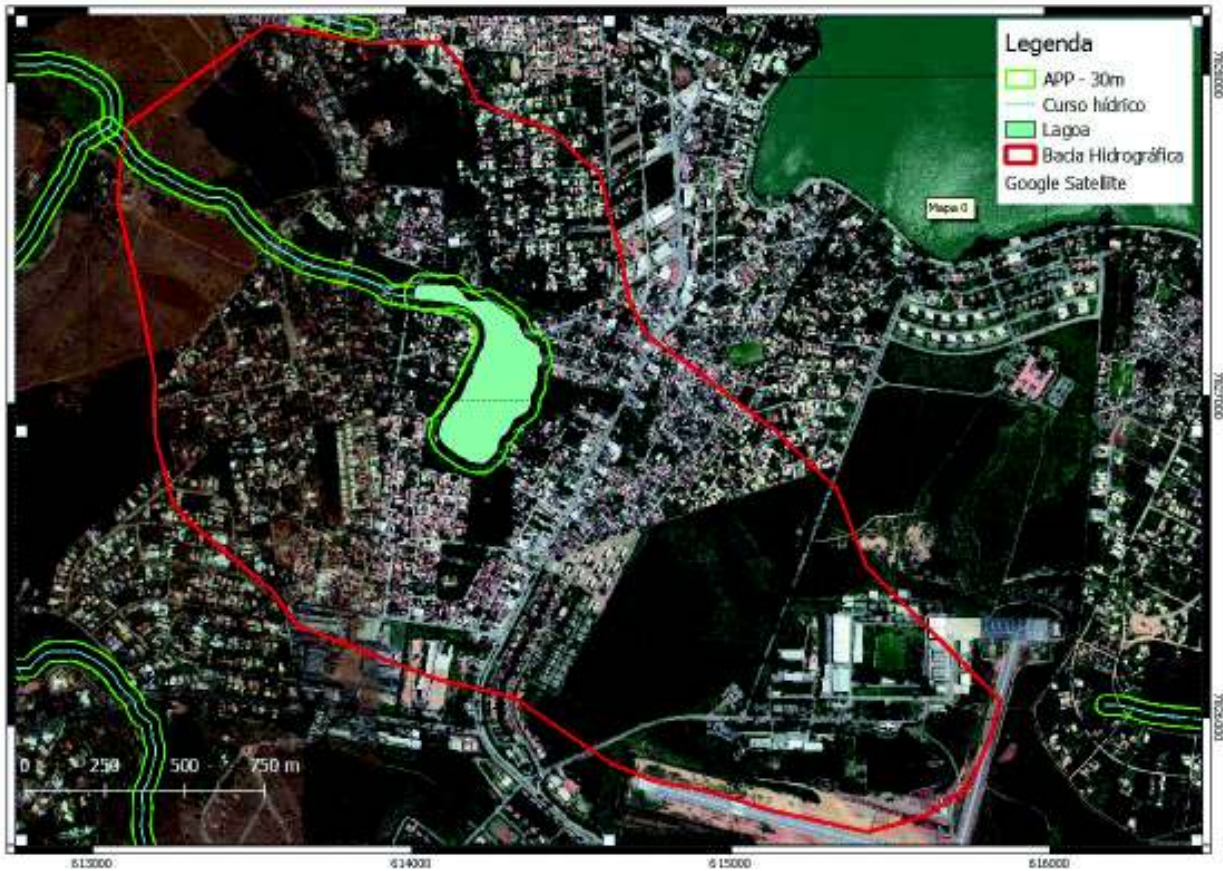
Figura 220 - Bacia da Lagoa dos Olhos d'água e suas APPs

A bacia da Lagoa dos Olhos d'Água, tem suas APPs parcialmente preservadas, sendo que a jusante da lagoa as APPs estão ocupadas indevidamente e o curso hídrico passa por canal aberto no meio de duas vias, sem a necessária vegetação (ver Figura 220).

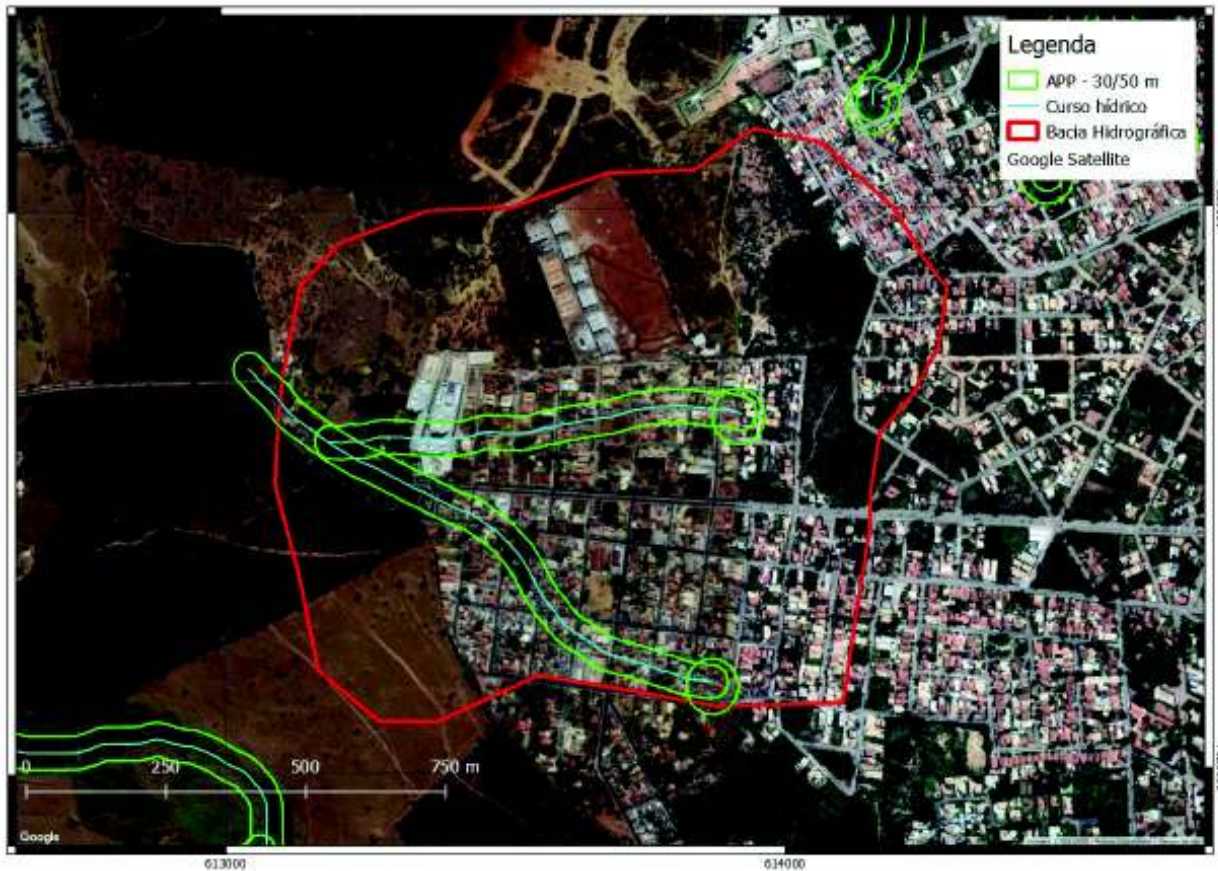
Figura 221 - Bacia do Cór. Lagoinha Seca e suas APPs

As APPs dos cursos hídricos e nascentes da bacia da Lagoa Seca estão totalmente ocupadas de forma inadequada. Isso também se deve ao fato dos cursos hídricos serem intermitentes (Figura 221), como já mencionado anteriormente.

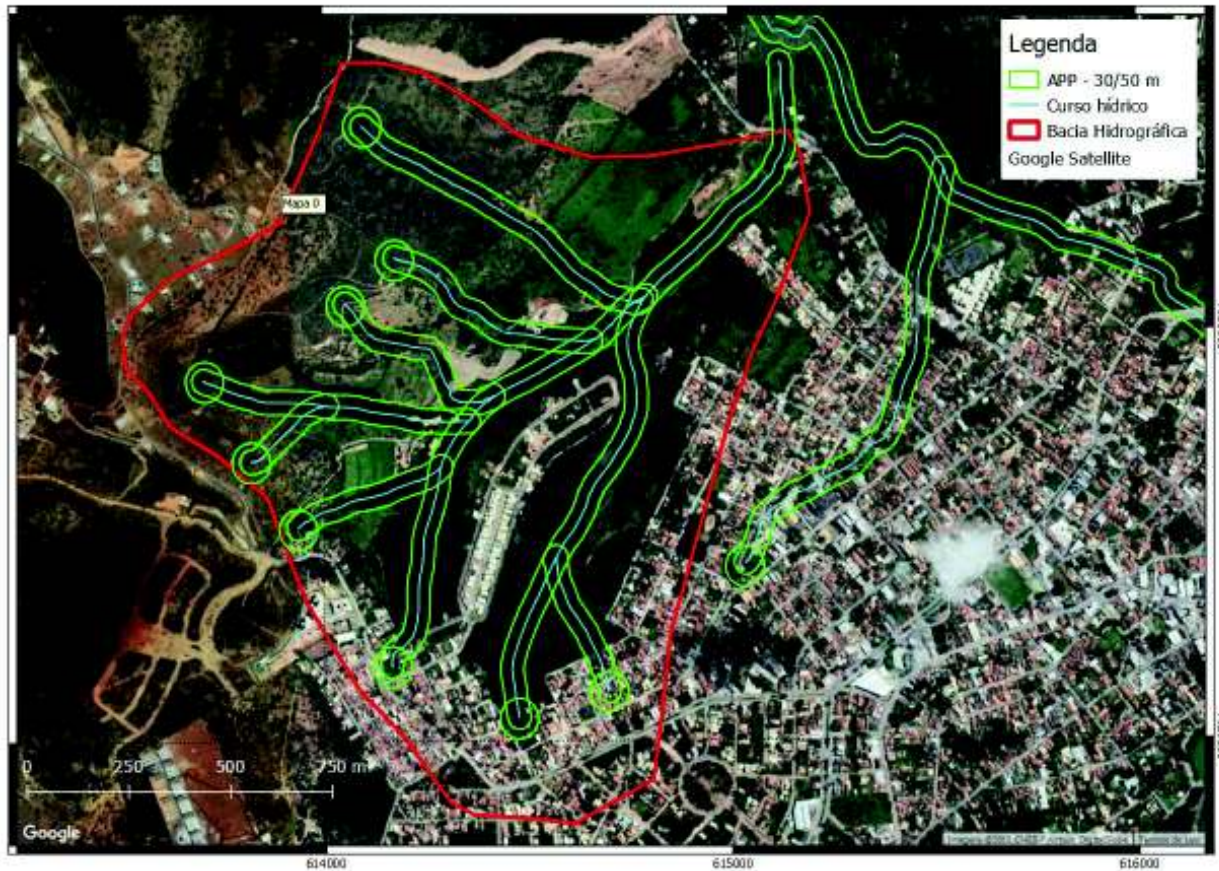
Figura 222 - Bacia do afluente do Corr. Bebedouro (bacia do Promissão), e suas APPs

A bacia do afluente do Bebedouro (bacia do Promissão) é uma região onde a urbanização está avançando ultimamente. Parte de suas APPs estão preservadas, e este fato se deve à dificuldade de ocupação relacionada ao relevo local (Figura 222). Na porção ao sul, a ocupação dos talvegues e APPs preocupam, pois além da ilegalidade da ocupação das APPs, essas se tornam *áreas de risco* para os residentes.

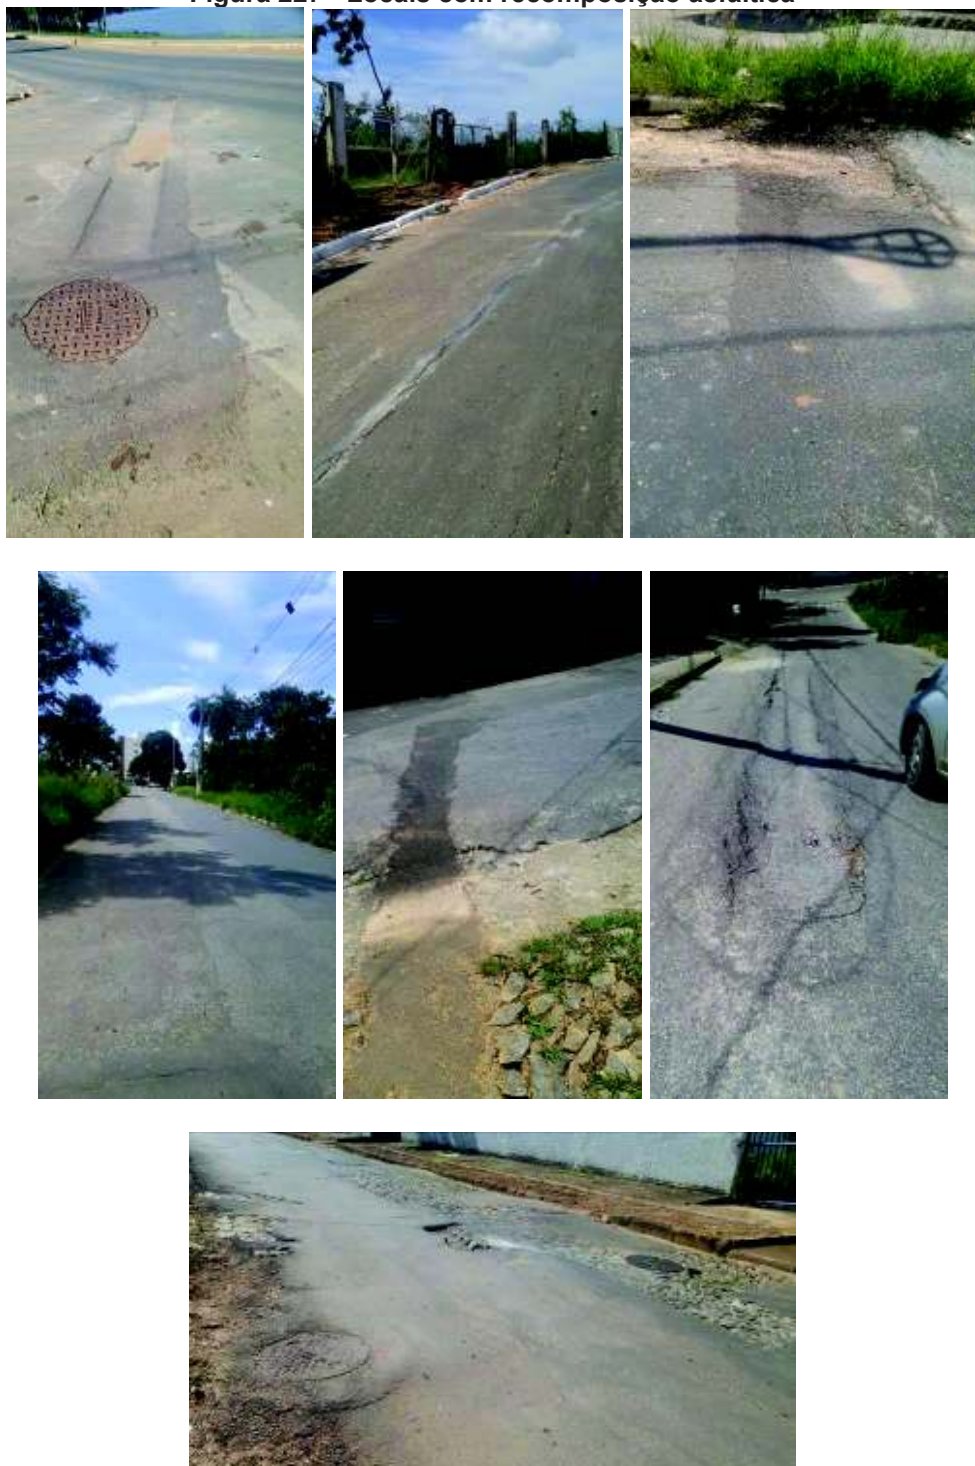
Figura 227 - Locais com recomposição asfáltica

Foram visitados alguns locais no município onde foram realizados tais serviços, apresentados na Figura 227. Neles é possível verificar o desgaste maior na pavimentação e possível deterioração mais facilitada.
